ANALISIS GANGGUAN SISTEM TRANSMISI LISTRIK MENGGUNAKAN METODE ROOT CAUSE ANALYSIS (RCA)

Luh Nyoman Widyastuti,
Program Studi Teknik Industri
Fakultas Teknik – Universitas Diponegoro
JL. Prof. Soedarto, SH Tembalang Semarang 50239
Email : Widyastuti9@gmail.com

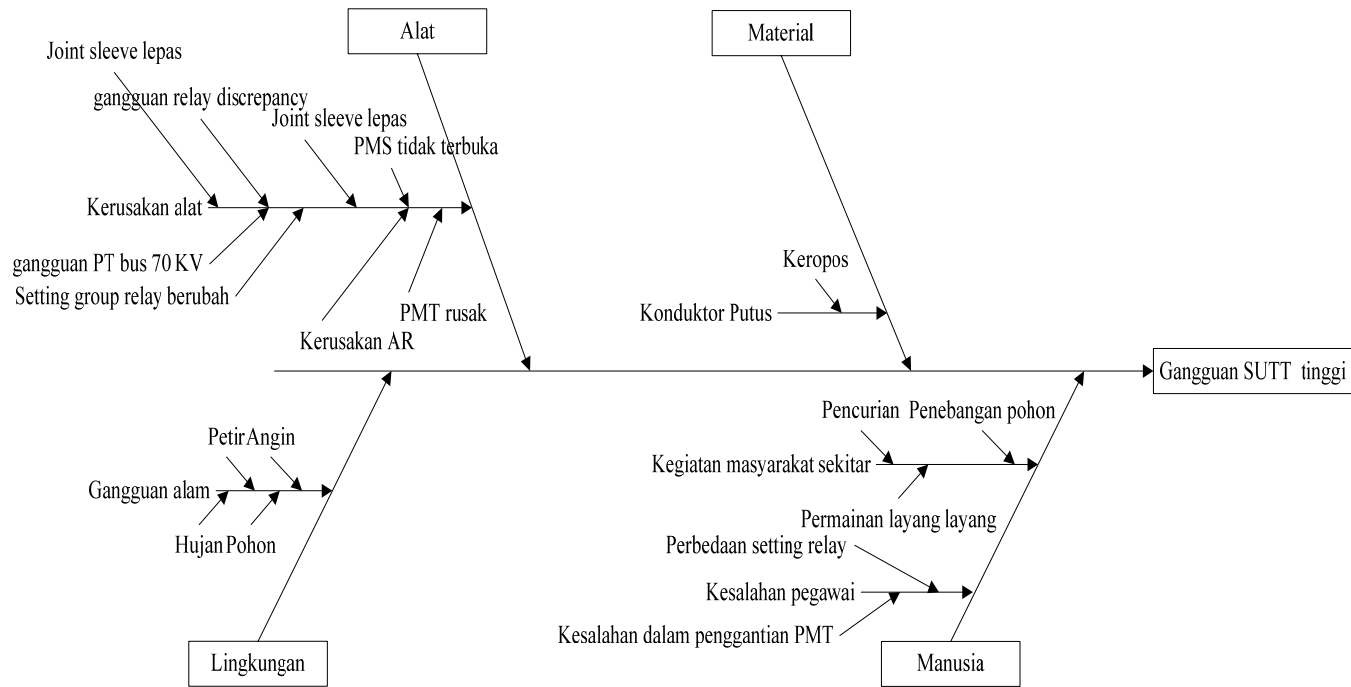
Gambar 2. Fishbone diagram gangguan SUTT

menimbulkan gangguan pada jaringan transmisi Contohnya penebangan pohon oleh pihak ketiga (PTPN) tanpa koordinasi dengan pihak UPT dan secara tidak sengaja mengenai konduktor, adanya arus gangguan karena kawat pengikat balon atau layangan (terbuat dari bahan email) yang menempel pada konduktor SUTT, adanya pencurian yang menyebabkan struktur tower melemah dan roboh.
4	Lingkungan	Gangguan alam	Gangguan transmisi listrik yang disebabkan oleh gangguan alam yang sulit diprediksi yang menyebabkan gangguan temporer ataupun rusaknya peralatan transmisi. Contohnya isolator pecah, isolator flashover, maupun arching horn flash yang disebabkan oleh petir. Angin kencang yang menyebabkan ranting pohon menyentuh konduktor

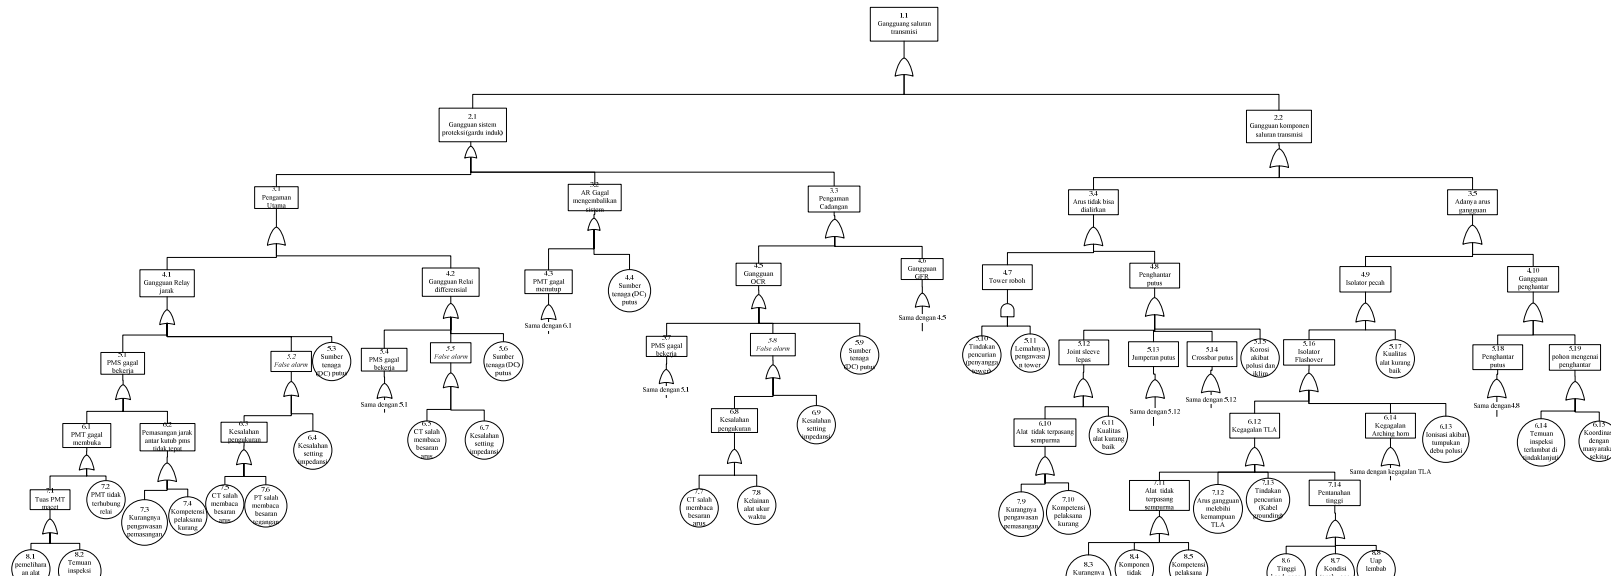
Gambar 3. Pohon Kesalahan (Fault Tree)

Analisis *Fault tree* digunakan untuk menjabarkan penyebab gangguan jaringan transmisi listrik. Dari pengolahan data, didapatkan 21 basic event yang menyebabkan gangguan jaringan tegangan tinggi (SUTT) antara lain:

- 1) pemeliharaan alat kurang.
- 2) Kesalahan dalam setting impedasi. Impedansi merupakan perbandingan antara arus dan tegangan yang mengalir. Jika impedansi yang disetting salah, maka relai akan salah membandingkan dan menilai keadaan sistem.
- 3) Lemahnya pengawasan tower. Bagian bawah dari tower terdiri dari kabel besi yang bernilai jual cukup tinggi. Lemahnya pengawasan tower akan membuka peluang terjadinya tindakan pencurian.
- 4) Kompetensi pelaksana pemasangan alat kurang. Menyebabkan alat tidak dapat terpasang sempurna.
- 5) Kurangnya pengawasan pemasangan alat
- 6) Komponen yang tidak lengkap mengakibatkan alat tidak dapat berfungsi sempurna.
- 7) Temuan inspeksi yang terlambat ditindaklanjuti.

- 1) Saklar pemutus tenaga (PMT) tidak terhubung relay. Jika PMT tidak terhubung dengan relay maka perintah yang dikirim oleh relay tidak akan sampai dan dilakukan oleh PMT. Hal ini dapat mengakibatkan kerusakan pada komponen lainnya dan meluasnya daerah yang terkena dampak gangguan.
- 2) Kesalahan Current transformer (CT) dalam membaca arus. Kesalahan CT dalam membaca arus akan menyebabkan relay salah dalam menganalisa keadaan sistem..
- 3) Kesalahan Potential transformer dalam membaca besaran tegangan. Kesalahan PT dalam membaca tegangan akan menyebabkan relay salah dalam menganalisa keadaan sistem.
- 4) Sumber tenaga (DC) putus. Dc merupakan sumber energi bagi relai. Kehilangan pasokan sumber tenaga mengakibatkan relay tidak dapat bekerja.
- 5) Kelainan alat ukur waktu

- 1) Arus gangguan lebih besar dari kemampuan alat untuk menetralkan arus gangguan. Hal ini biasanya terjadi karena faktor alam yaitu sambaran petir. Arus yang dapat dihasilkan oleh sambaran petir nilainya bisa jadi sangat besar dan sulit dihitung.
- 2) Tingginya kandungan elektrolit pada tanah. Semakin tinggi kandungan elektrolit pada tanah maka nilai pentanahannya akan semakin besar. Pentanahan yang tinggi akan mempengaruhi proses penyaluran arus gangguan ke tanah.
- 3) Kondisi tanah yang kering. Semakin kering tanah maka nilai pentanahannya akan semakin besar. Pentanahan yang tinggi akan mempengaruhi proses penyaluran arus gangguan ke tanah.
- 4) Kelembababn yang rendah. Semakin lembab tanah maka nilai pentanahannya akan semakin besar.

- 5) Ionisasi akibat tumpukan debu polusi. Debu polusi dapat merusak lapisan insulator. Terutama pada hari berangin dan hujan, akumulasi debu dapat menyebabkan terjadinya flashover.
- 6) Debu polusi dan terpaan iklim yang menyebabkan konduktor mengalami korosi dan akhirnya putus.
- 7) Kurangnya koordinasi dengan masyarakat sekitar.

- 1) Pertimbangkan untuk mengandakan jumlah TLA yang dipasang di titik rawan sambaran petir.
- 2) Penggantian konduktor aluminium berinti kawat baja (ACSR) yang umumnya digunakan dalam jalur transmisi dengan konduktor Aluminium Conductor Composite Core (ACCC) yang menawarkan kelebihan pengurangan sag termal. ACCC lebih ringan dan lebih kuat dari baja, kemampuan mengurangi losses sistem sekitar 25 sampai 40 % dibandingkan dengan konduktor lain, dan membawa arus hingga dua kali lipat dibandingkan dengan konduktor All Aluminium Conductor (AAC) atau Aluminium Conductor Steel Reinforced (ACSR),

- 3) sosialisasi dengan pihak perhutani dan warga sekitar (pemilik kebun) untuk memotong pohon yang ketinggiannya mendekati ROW menara transmisi,
- 4) Respon yang lebih cepat terhadap hasil temuan inspeksi lapangan

- 5) Peningkatan kompetensi pelaksana pemasangan alat.
- 6) pemeriksaan rutin terhadap komponen
- 7) Lebih teliti saat pemasangan peralatan
- 8) Perlu ketelitian operator dalam mensetting relay.
