KARAKTERISTIK KECELAKAAN LALU LINTAS PADA TIKUNGAN RAWAN KECELAKAAN DI JALAN PANTURA JAWA TENGAH

Fajar Taufiq N, M Ferdian Hidayat, Amelia Kusuma I, Djoko Purwanto

*Departemen Teknik Sipil, Fakultas Teknik Universitas Diponegoro
Jl. Prof Soedarto, SH, Kampus Undip Tembalang, Semarang, Indonesia*

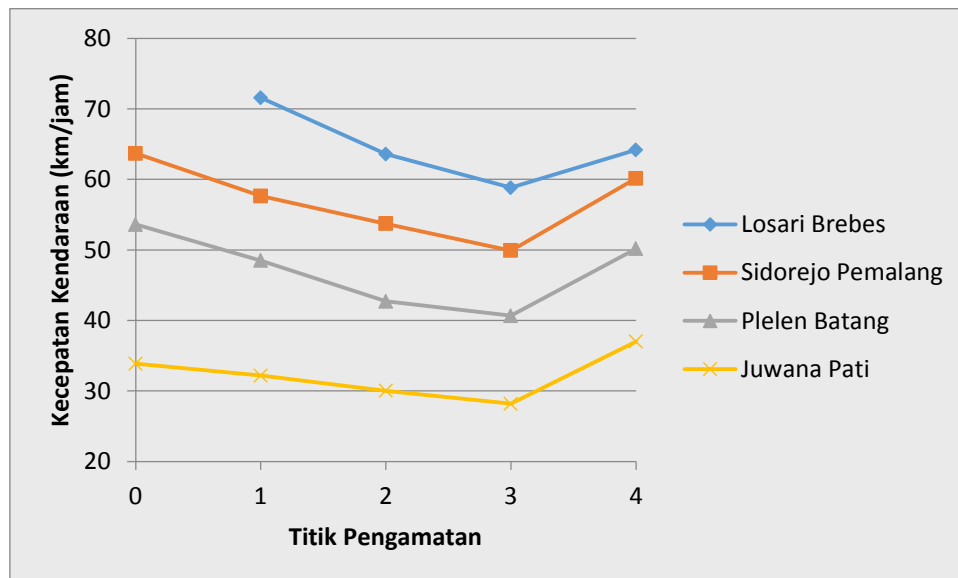
Grafik 1 Kecepatan Kendaraan di Tittik Pengamatan Tiap Tikungan

Saat melewati tikungan, seluruh pengemudi menurunkan kecepatan kendaraan. Grafik 1 menunjukkan pada titik 0 (awal tikungan) sampai titik 3 (puncak tikungan) pengemudi menurunkan kecepatan kendaraannya, sedangkan pada titik 4 (setelah melewati puncak tikungan) pengemudi menaikkan kecepatan kembali.
