Pemetaan Kerusakan Terumbu Karang Akibat Kandasnya Kapal Tongkang di Taman Nasional Karimunjawa, Jawa Tengah

Mapping of damage to coral reefs due to barges grounding at Karimunjawa National Park, Central Java

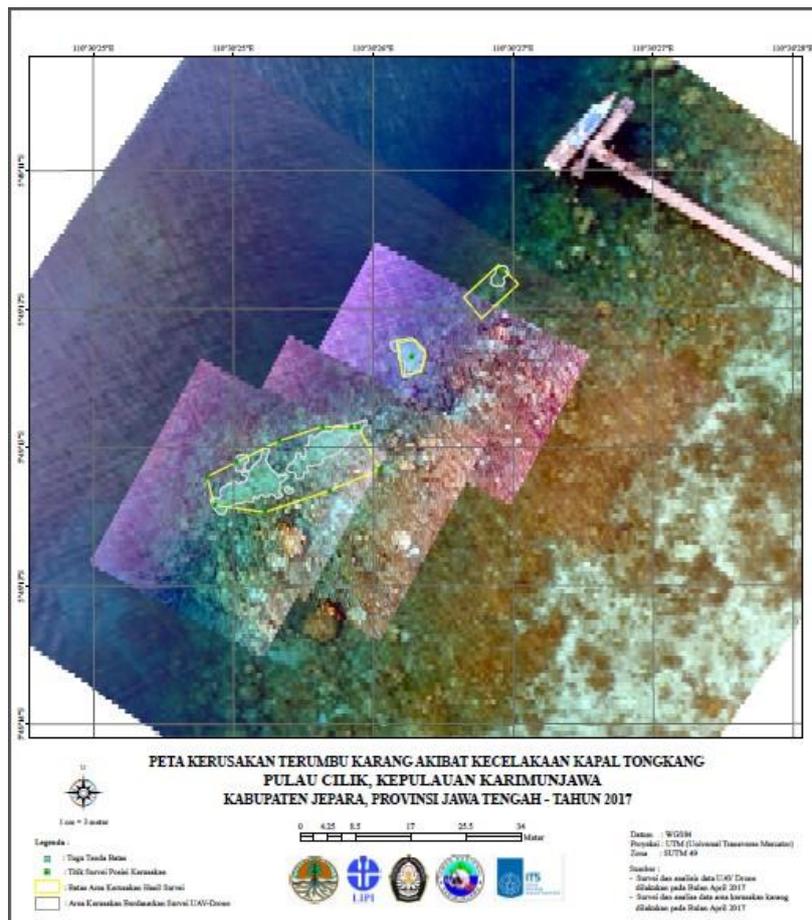
Gambar 4. Peta Kerusakan Terumbu Karang di Pulau Cilik Taman Nasional Karimunjawa

Area terumbu karang terdampak adalah area terumbu karang yang rusak, dicirikan oleh kerusakan fisik terumbu dengan mortalitas 100%, kerusakan terlihat dari jejak kandasnya kapal tongkang yang membentuk alur bekas badan kapal yang menabrak dan melindas. Koloni-koloni karang yang terpotong di kedalaman 4 m dan beberapa bongkahan koloni karang runtuh hingga ke lereng terumbu yang lebih dalam hingga mencapai kedalaman 6-10 m di luar area terdampak. Hasil pengukuran kerusakan terumbu karang yang dibatasi oleh titik-titik terluar area terdampak dilanjutkan analisis foto udara dengan bantuan *UAV Drone* yang ditumpang susunkan dengan citra satelit GeoEye maka area terumbu karang terdampak di Pulau Cilik sebesar 267,22 m² (Gambar 4) dan di Pulau Tengah sebesar 1.420,32 m² (Gambar 5). Area terdampak di P. Cilik terdiri dari 3 kelompok kecil sedangkan di P. Tengah terdiri satu area kerusakan yang memanjang mengikuti punggung terumbu. Luas area terdampak terumbu karang di P. Tengah lebih luas lima kali dibanding area terdampak pada terumbu karang P. Cilik. Luas kerusakan terumbu karang di P. Tengah paling tinggi diantara luas kerusakan akibat kapal tongkang di tempat lain di Karimunjawa. Luas terumbu karang yang rusak di Gosong Seloka akibat kandasnya kapal tongkang hanya mencapai 184,45 m² (Yusidarta & Atmojo, 2018). Ada beberapa hal yang mengakibatkan perbedaan luasan area terdampak (rusak) diantara dua gugusan terumbu karang di kedua pulau tersebut. Pertama, jumlah kapal tongkang yang kandas di P. Tengah lebih banyak daripada di P. Cilik, kedua, waktu kejadian yang berbeda, di P. Tengah terjadi saat air sedang surut sedangkan di P. Cilik terjadi saat air pasang dan ketiga, bentuk terumbu karang tepi di P. Cilik lebih landai daripada P. Tengah.

Area terdampak atau area terumbu karang yang mengalami kerusakan akibat kandasnya kapal tongkang dengan metode penginderaan jauh berbasis *UAV Drone* di Pulau Cilik sebesar 267,22 m² (Gambar 4) dan di Pulau Tengah sebesar 1.420,32 m². Area terdampak di P. Cilik terdiri dari 3 kelompok area kecil sedangkan di P. Tengah terdiri satu area kerusakan yang memanjang mengikuti punggung terumbu. Luas area terdampak terumbu karang di P. Tengah lebih luas lima kali dibanding area terdampak pada terumbu karang P. Cilik. Kondisi terumbu karang di area terdampak umumnya tersusun oleh karang yang baru saja mati (*Death Coral/DC*) dan sebagian

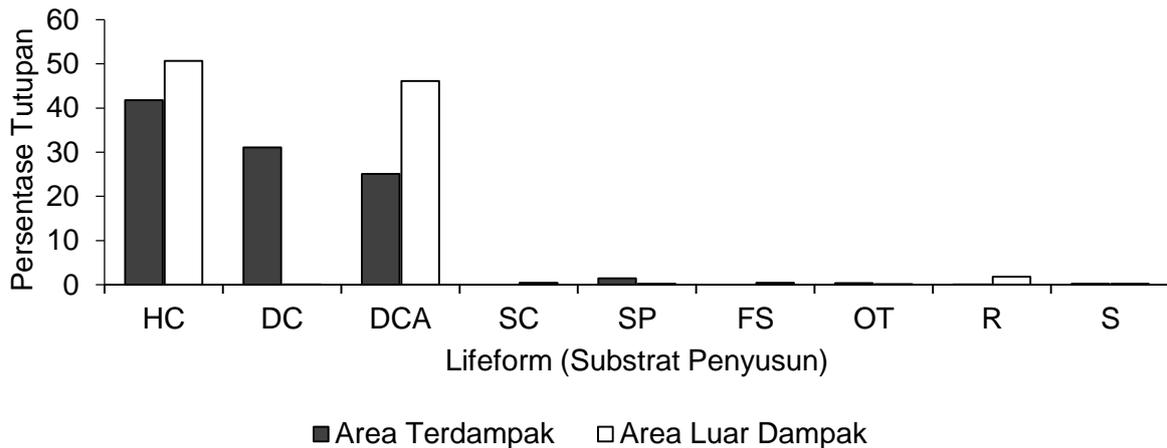
Gambar 6. Kondisi terumbu karang di Pulau Cilik berdasarkan *liform* (substrat penyusun)

Kondisi terumbu karang di area terdampak di Pulau Cilik, Kepulauan Karimunjawa menunjukkan kategori rusak, dengan persentase tutupan karang hidup sebesar 41,8 %. Sisanya, lebih dari sepertiga, 31% tertutup oleh karang yang baru saja mati (Death Coral/DC) dan selebihnya adalah karang mati yang diselimuti algae (*Death Coral with Algae/DCA*) yaitu 25% (Gambar 6). Kondisi terumbu karang di luar area terdampak di Pulau Cilik menunjukkan kategori baik, dengan persentase tutupan karang hidup 51%. Hampir tidak dijumpai karang yang baru saja mati (Death Coral/DC) yaitu 0,07%. Akan tetapi karang mati yang diselimuti algae (*Death Coral with Algae/DCA*) ditemukan dengan tutupan yang tinggi hingga 46%. Hal ini menunjukkan bahwa area di luar dampak tidak terjadi kerusakan fisik akibat kandasnya kapal tongkang akan tetapi banyak karang mati telah lama terjadi dan oleh akibat lainnya. Kerusakan terumbu karang di Karimunjawa telah terjadi akibat praktek perikanan yang tidak ramah lingkungan di dalam Kawasan konservasi, baik dengan menggunakan bom maupun sianida (Edinger *et al.*, 2000).

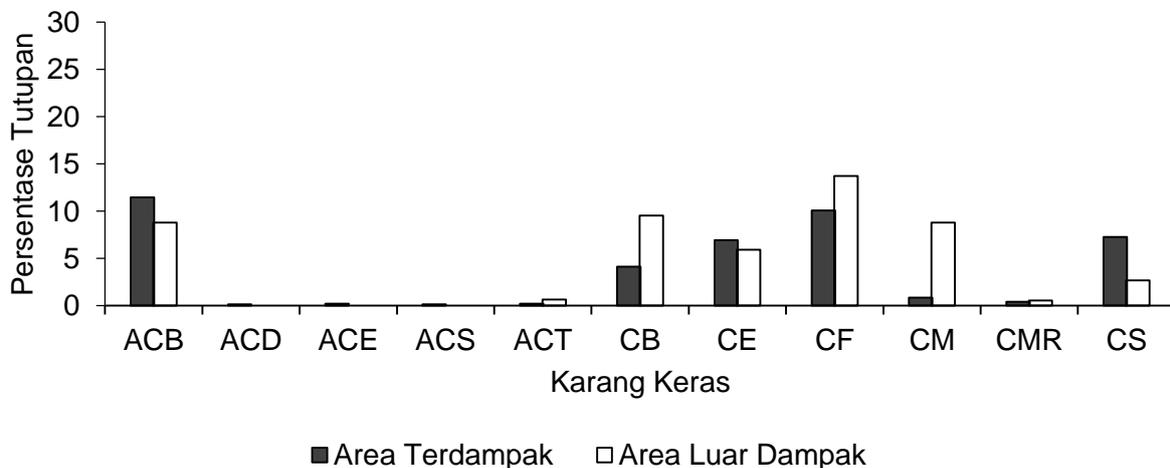
Gambar 7. Tutupan Karang Hidup (*Hard Coral*) di Pulau Cilik berdasarkan *liform*

Komposisi karang keras (*hard coral/HC*) pada area terdampak di P. Cilik memiliki *lifeform* yg lebih beragam daripada di luar area terdampak. Area terdampak terdapat di lereng atas terumbu karang tepi P. Tengah yang memiliki keragaman jenis karang yang tinggi, akan tetapi

sangat rentan terhadap kerusakan fisik (Edinger & Risk., 2000). Penyusun terumbu karang di lereng terumbu P. Tengah terdiri dari utamanya berupa karang *Acropora* bercabang (*Acropora Branching*) karang foliose (*Coral Foliose*), karang sumasif (*Coral Submassive*; Gambar 7). Karang keras (*hard coral*) penyusun yang ditemukan di area terdampak ini sesuai dengan jenis karang yang mengalami kerusakan yaitu *Porites* (bercabang), *Porites* (submasif) dan *Pavona* (foliose), beberapa yang rusak adalah *Acropora* (bercabang), *Montipora* (foliose) dan *Porites* (masif). Ciri-ciri kerusakan koloni komunitas karang penyusun di P. Cilik, yaitu terjadi patahan-patahan karang yang baru pada koloni bagian atas dan beberapa koloni-koloni karang terpotong terbentuk bongkahan koloni karang serta runtuh hingga ke lereng terumbu yang lebih dalam (Gambar 8).

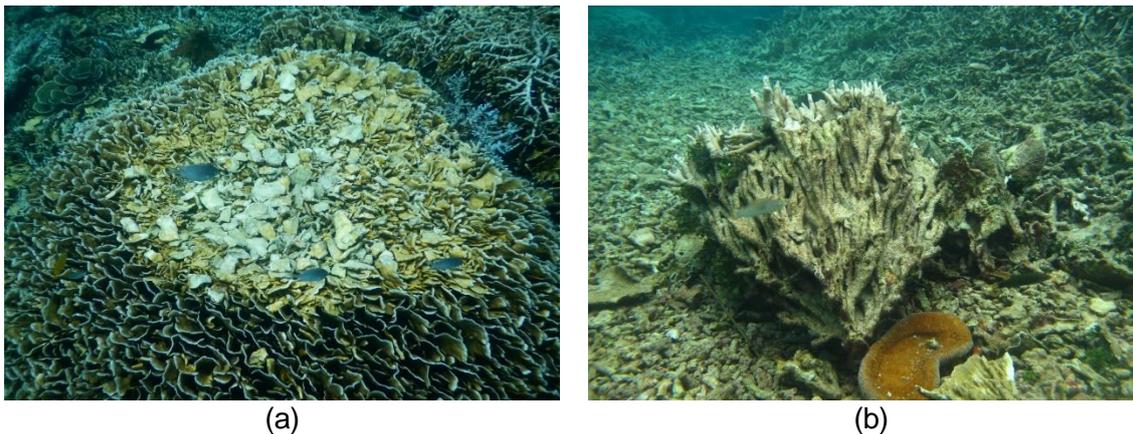
Gambar 8. Kondisi terumbu karang di area terdampak di Pulau Cilik (a). kerusakan koloni karang foliose, (b) potongan koloni karang yang runtuh

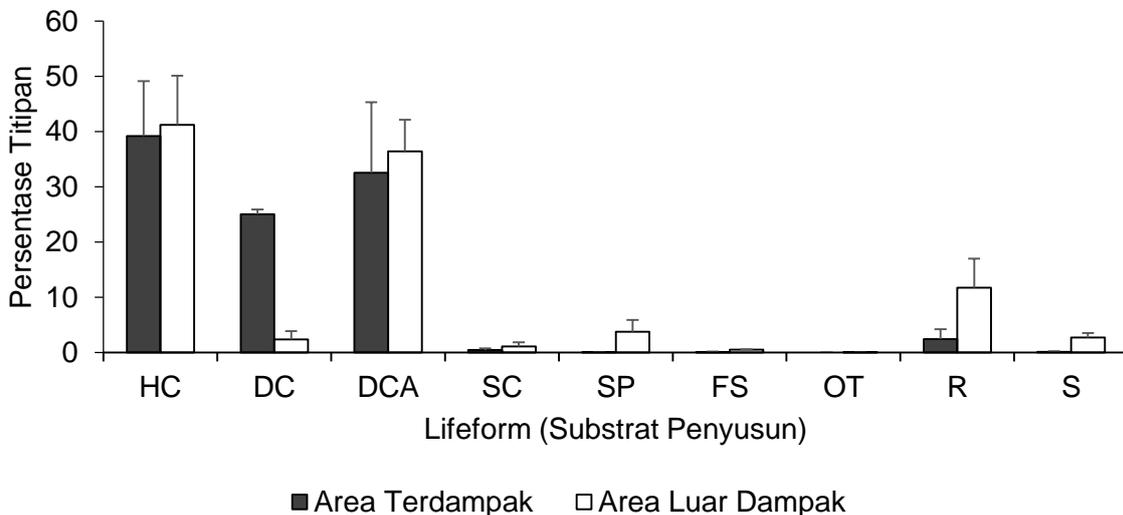
Gambar 9. Kondisi terumbu karang di Pulau Tengah berdasarkan *lifform* (substrat penyusun)

Kondisi terumbu karang di area terdampak (Stasiun 3 dan 4) di Pulau Tengah, Kepulauan Karimunjawa menunjukkan kategori rusak, dengan persentase tutupan karang hidup rata-rata 39%. Sebagian besar substrat terumbu karang tertutup oleh karang mati yang diselimuti algae (*Death Coral with Algae/DCA*) dan selebihnya berupa karang yang baru saja mati (*Death Coral/DC*) yaitu 24% di Stasiun 3 (Gambar 9). Tutupan karang yang baru saja mati (*Death Coral/DC*) di Stasiun 4 juga mencapai 26% dengan persentase tutupan karang mati yang diselimuti algae (*Death Coral with Algae/DCA*) mencapai 15%. Hal ini menunjukkan bahwa terumbu karang di Stasiun 3 dan 4 (area terdampak) telah terjadi kerusakan fisik yang baru saja (*recently dead*) terjadi.

Kondisi terumbu karang di luar area terdampak (Stasiun 5 dan 6) di Pulau Tengah, Kepulauan Karimunjawa juga menunjukkan kategori rusak, dengan persentase tutupan karang hidup sebesar 41 %. Meskipun demikian, rata-rata tutupan karang yang baru saja mati (*Death Coral/DC*) sangat rendah yaitu 2,4%, ditemukan pula komunitas penyusun terumbu karang lainnya yaitu *Sponge* (SP) dan Karang lunak (*Soft Coral/SC*) lebih tinggi pada area di luar terdampak. Hal ini menunjukkan bahwa terumbu karang di luar area terdampak tidak terdapat kerusakan fisik yang baru saja terjadi.

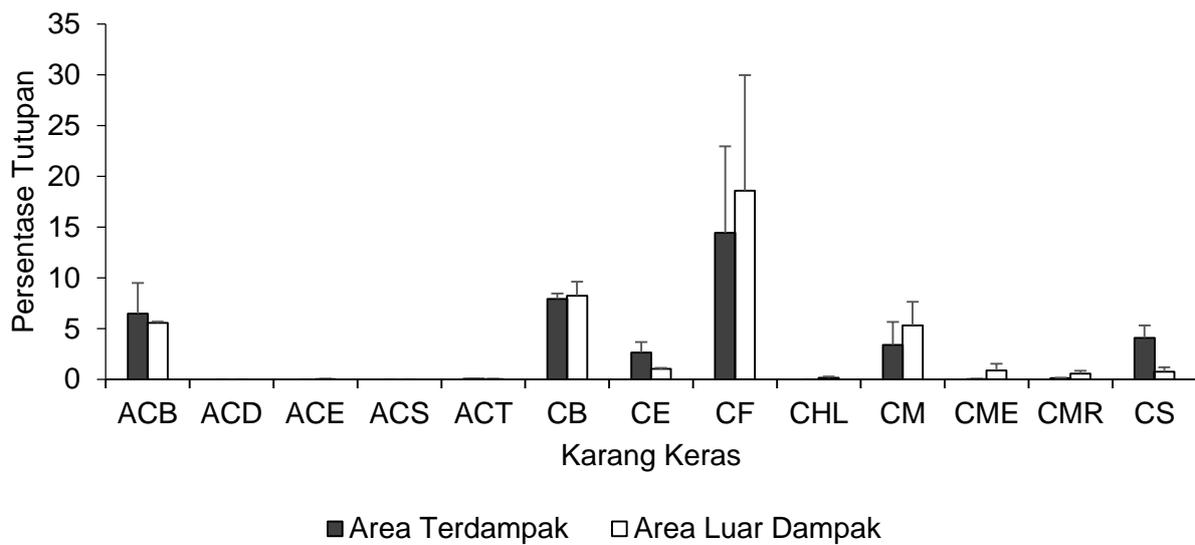
Gambar 10. Tutupan Karang Hidup (*Hard Coral*) di Pulau Tengah berdasarkan *lifeform*

Karang keras (*hard coral*) penyusun terumbu yang terdapat pada area terdampak dan di luar area terdampak di P. Tengah ini memiliki kesamaan, yaitu umumnya berupa Karang lembaran (*Coral Foliose/CF*), *Acropora* bercabang (*Acropora Branching/ACB*), Karang bercabang (*Coral Branching/CB*), Karang masif (*Coral Massive/CM*), Karang mengerak (*Coral Encrusting/CE*; Gambar 10). Karang keras penyusun utama di area terdampak ini sesuai dengan jenis karang yang mengalami kerusakan yaitu karang *Porites* bercabang dan *Porites* masif. Jenis Karang yang rusak didominasi *Porites* (bercabang) dengan urutan berikutnya adalah *Porites* (*column*), beberapa yang rusak adalah *Acropora* (bercabang), *Acropora* (*tabulate*), *Pavona* (*foliose*), *Pachyseris* (*crust*), *Euphyllia*, *Physogyra* dan *Porites* (*masif*). Kerusakan terumbu karang di P. Tengah ini terjadi pada jenis karang yang lebih bervariasi dari pada di P. Cilik. Hal ini karena kerusakan terjadi di lereng atas terumbu karang, umumnya lereng atas terumbu tersusun dari berbagai jenis karang yang beragam dan didominasi karang bercabang (Tomasick *et al.*, 1997; Nakamura & Nakamori, 2009; Takada *et al.*, 2012).

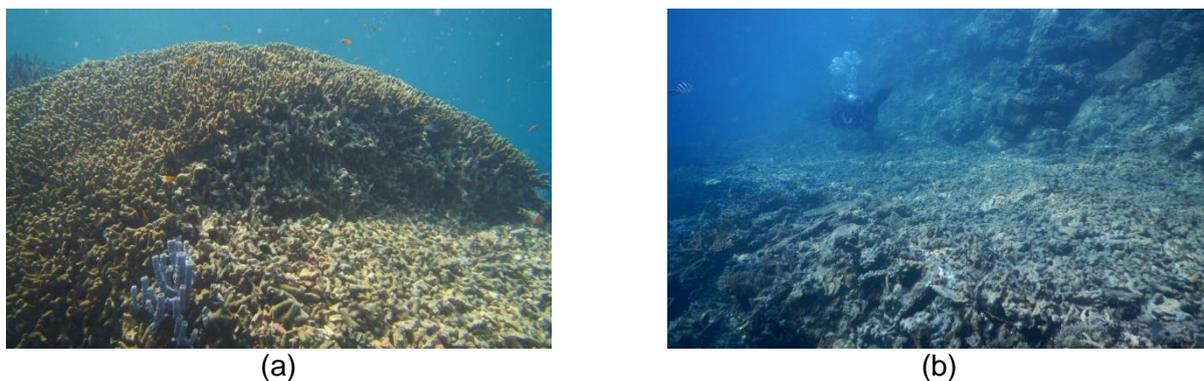
Gambar 11. Kondisi terumbu karang di area terdampak (rusak) di Pulau Tengah berdasarkan *lifeform* (a) koloni *Porites* bercabang yang terpotong; (b) kerusakan pada lereng atas

Ciri-ciri kerusakan pada lereng atas terumbu karang, yaitu terpotongnya koloni karang bercabang pada terumbu karang tepi hingga dasar dan membentuk ratahan skeleton karang bercampur dengan patahan karang yang masih baru (Gambar 11). Kerusakan masif pada koloni karang bercabang ini umum terjadi karena bentuk pertumbuhan (*lifeform*) *Coral branching*, *Acropora branching* dan *Coral Foliose*, meskipun indikasi terumbu karang yang sehat akan tetapi sangat peka terhadap kerusakan fisik (Edinger & Risk, 2000). Sehingga patahan-patahan koloni karang runtuh hingga ke lereng terumbu yang lebih dalam dan berpotensi merusak komunitas karang sehat lainnya. Hal ini terlihat dari munculnya koloni karang yang baru saja mati (*recently dead*) di luar area terdampak.
