ANALISIS KEGAGALAN PIPA *ELBOW* 180° PADA *FURNACE*

*Gregorius Sasongko¹, Sri Nugroho²

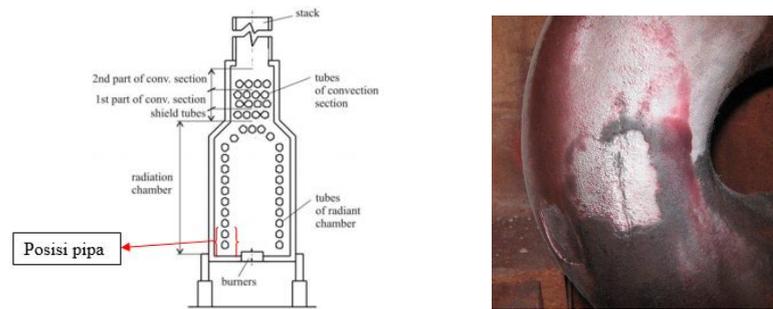
Gambar 2. a) Posisi pipa *elbow* pada *furnace* b) *crack* pada pipa *elbow* [4].

Furnace heater beroperasi pada suhu antara 454 – 540 °C hingga pipa *elbow* tersebut mengalami kegagalan berupa *crack* sepanjang ± 9 cm setelah beroperasi selama 2 tahun setelah instalasi yang menyebabkan mengalir keluarnya fluida minyak mentah. Posisi *elbow* tersebut berada pada ruang radiasi *furnace* (*radiation chamber*) yang mengalami kontak dengan sumber pemanasan dari *furnace* (komponen *burner*) dan terletak pada dasar dari *furnace* pada ruang radiasi, yang mengakibatkan pipa *elbow* tersebut mengalami temperatur tertinggi dibandingkan pipa *elbow* lain.

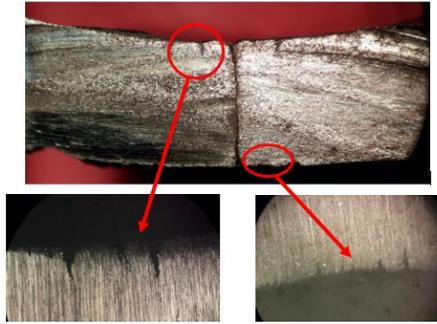
Dengan melakukan pemotretan pada daerah kegagalan pada pipa *elbow* dan dilakukan perbesaran pada spesimen pipa. Patah yang terjadi merupakan patahan yang disebabkan oleh *microcrack* yang merambat dari permukaan diameter luar pipa maupun dari permukaan diameter dalam pipa. *Microcrack* ini merupakan inisiasi retakan atau tahap awal dari penyebab patah yang dialami oleh material pipa. dari tahap pertama ini akan menjadi perambatan retakan yang terakhir akan mengakibatkan patah akhir pada material.

Gambar 4. Patahan yang terjadi pada pipa *elbow* dan *microcrack* yang terlihat pada bagian permukaan.

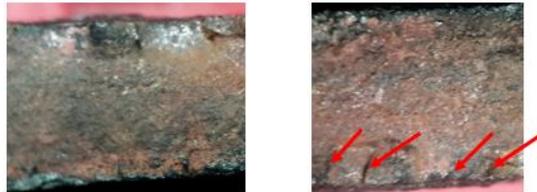
Gambar 8. Permukaan pipa *elbow* yang mengalami kegagalan.

Permukaan patahan terlihat terdapat awal terjadinya patahan dari permukaan dalam pipa yang berwarna lebih terang dibandingkan dengan bagian patahan akhir yang berwarna lebih gelap. Selain itu pada permukaan patahan beberapa terlihat *ratchet marks* atau ciri-ciri terjadinya patah lelah pada material. Ha ini membuktikan bahwa bentuk patah yang terjadi pada material pipa *elbow* adalah patah lelah (*fatigue fracture*) [6].

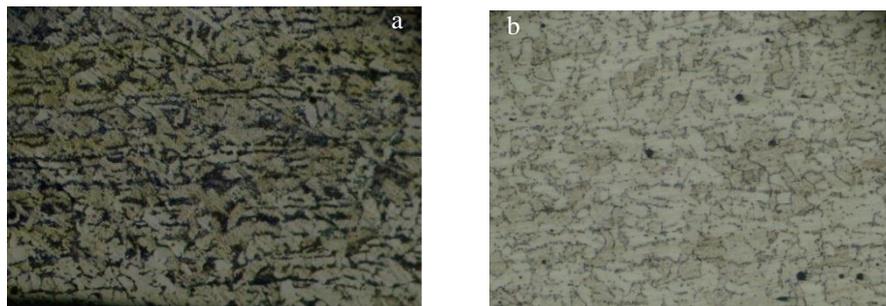
Gambar 5. Hasil pengujian mikrografi perbesaran 50x a) daerah jauh dari *crack* b) daerah *crack*.

Fenomena lain yang terjadi pada daerah patahan adalah *decarburization* yakni terjadi pelepasan atom-atom karbon ke udara dan berikatan dengan unsur lain, sehingga terjadi pengurangan fasa *pearlite* pada hasil mikrografi pipa *elbow* 180°. Perubahan struktur mikro ini akan mempengaruhi dari sifat mekanis dari pipa *elbow* 180° itu sehingga dapat mengakibatkan kegagalan.

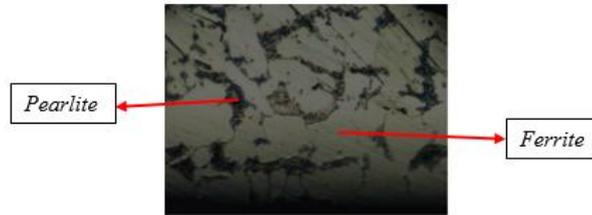
Gambar 6. Fasa yang terdapat pada struktur mikro pipa *elbow* perbesaran 200x.

Berdasarkan data hasil pengujian kekerasan ditinjau dari titik-titik pengujian tiap posisi dari kedua spesimen dapat disimpulkan bahwa selalu didapat angka kekerasan tertinggi berada pada titik 2, dimana titik 2 berada pada bagian tengah. Hal ini sesuai dengan hasil pengujian mikrografi dimana banyak terdapat fasa *pearlite* pada bagian tengah, fasa *pearlite* cenderung lebih keras dibandingkan fasa *ferrite*.

Dari pengujian pada titik 1 dan 3 terdapat angka kekerasan yang lebih rendah dibanding pada bagian tengah, hal ini disebabkan oleh *decarburizing* material yang menyebabkan lepasnya atom karbon di permukaan material pipa untuk berikatan dengan senyawa lain di udara sehingga menyebabkan pada titik 1 dan 3 fasa *pearlite* yang menghilang dan fasa *ferrite* yang mendominasi. Karena fasa *pearlite* menghilang mengakibatkan lebih lunaknya kekerasan pada titik 1 dan 3 dibandingkan dengan pada titik 2.

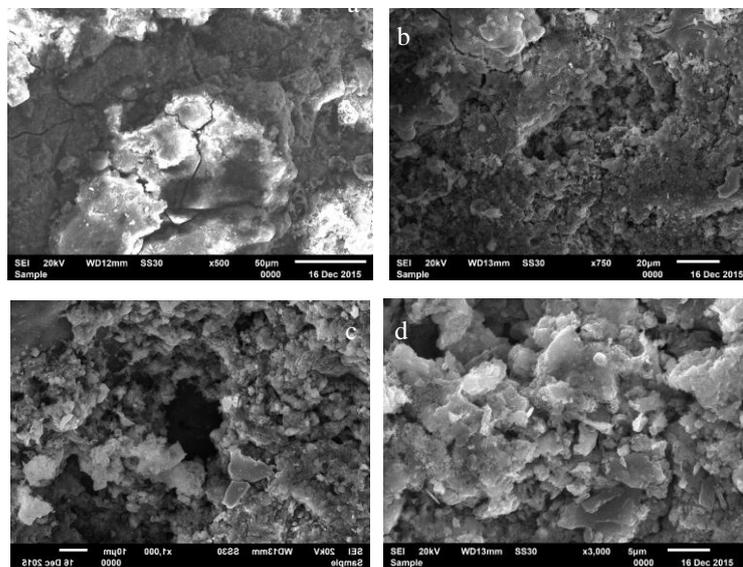
Gambar 9. Hasil uji SEM permukaan patahan perbesaran (a) 500x (b) 750x (c) 1000x (d) 1500x.

Dari hasil pengujian tidak tampak adanya *striation* ataupun *beachmarks* yang merupakan ciri-ciri umum dari patah lelah (*fatigue*), hal ini kemungkinan disebabkan karena pengujian yang tidak langsung dilakukan setelah kegagalan terjadi dan pengaruh korosi lingkungan dapat menghilangkan bukti-bukti dari *striation* atau *beachmarks*. Walau demikian, terlihat bentuk patahan pada spesimen pengujian SEM-EDS sesuai dengan bentuk hasil mikroskop electron untuk patah lelah (*fatigue fracture*). Ditambah dari hasil pengujian SEM-EDS ini terlihat hasil yang didapatkan bahwa patahan ini adalah patah intergranular atau patahan terjadi melewati batas-batas butir.
