ANALISIS KEGAGALAN PADA KOMPONEN CONNECTING ROD MOBIL KAPASITAS 1300 CC

*Hidayat Ramadhan¹, Sri Nugroho², Mohammad Tauviqirrahman²

¹Mahasiswa Jurusan Teknik Mesin, Fakultas Teknik, Universitas Diponegoro

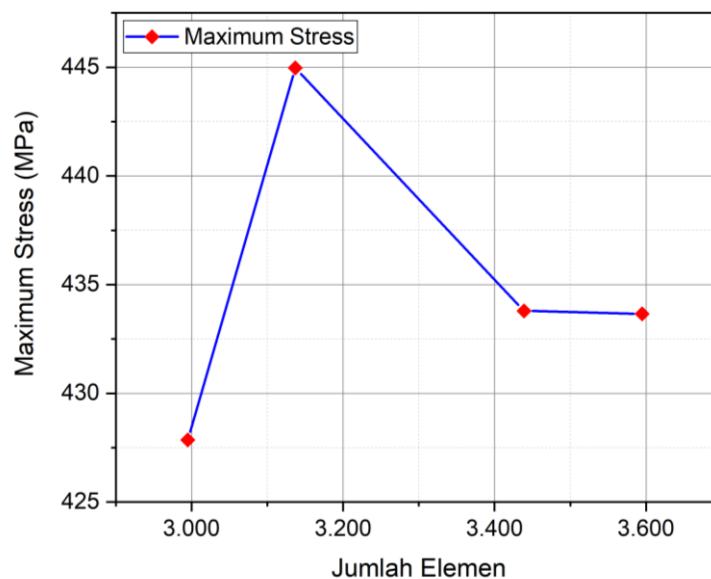
Gambar 3. Grafik Konvergensi *Mesh*.

Setelah itu, dilanjutkan dengan pengujian analisis tegangan pada *connecting rod* menggunakan aplikasi *Ansys Workbench 2020*. Dengan ukuran elemen rata - rata 6,6 menghasilkan 7.049 node dan 3.439 elemen. Untuk memastikan keakuratan *meshing*, dapat dilihat grafik konvergensi *mesh* pada Gambar 3.

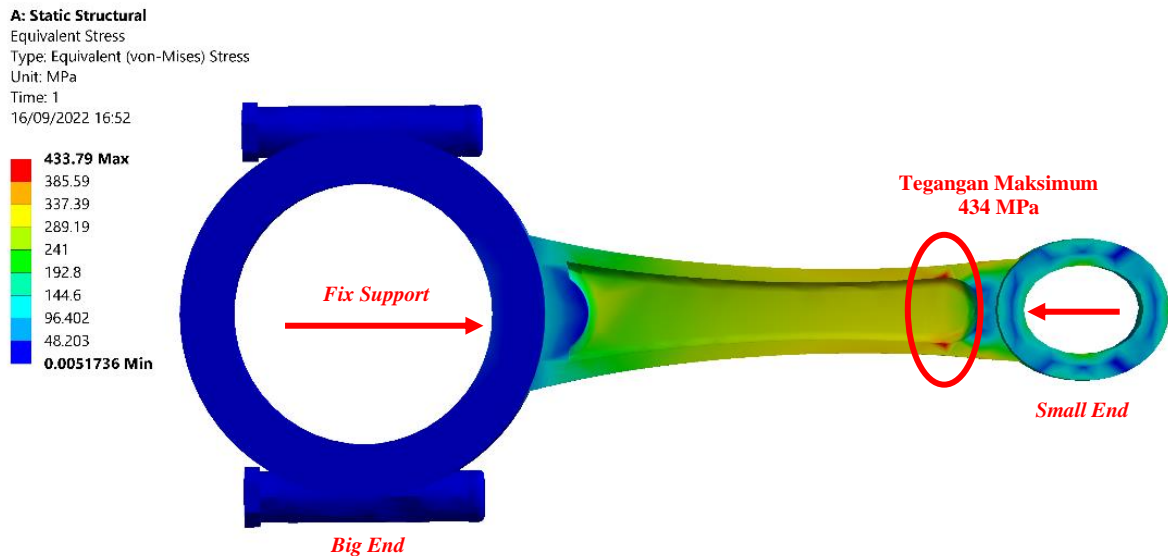
Gambar 4. Hasil Analisis Tegangan (*von Mises*) *Connecting Rod*.

Dari analisis tegangan didapatkan titik tegangan maksimum terjadi di daerah dekat *small end* dengan nilai tegangan maksimum sebesar 434 MPa. Hasil analisis tegangan dapat dilihat pada Gambar 4 [7].

Jadi, dari hasil simulasi diatas dapat disimpulkan bahwa didapatkan nilai tegangan maksimum terjadi di dekat titik tegangan maksimumnya, dimana titik nilai tersebut berada diantara kekuatan luluh (415 MPa) dan kekuatan tarik (655 MPa). Artinya *connecting rod* mengalami deformasi plastis sehingga tidak aman untuk penggunaan dengan beban normal [4].
