ANALISIS KEGAGALAN PADA KOMPONEN BOOM EXCAVATOR TIPE LIEBHERR R9250

*Ulya Ramdhani Fikri¹, Sri Nugroho², Yusuf Umardani²

¹Mahasiswa Jurusan Teknik Mesin, Fakultas Teknik, Universitas Diponegoro

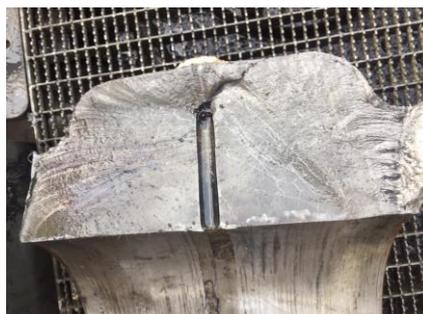
Gambar 2 dibawah menunjukkan pengamatan visual terhadap *boom excavator* yang gagal. Berdasarkan gambar tersebut terlihat permukaan pada patahan hampir rata dan tidak memiliki deformasi plastis yang signifikan, serangkaian *beach marks* yang terdapat pada permukaan retak menunjukkan mekanisme perambatan retak. Hal ini menyerupai karakteristik kegagalan fatik.

Gambar 2. Pengamatan visual terhadap boom yang gagal.

Berdasarkan pengamatan visual tersebut dapat dibuat hipotesis bahwa patahan yang terjadi dikarenakan kegagalan fatik pada area *mounting pin* bawah *boom*. Dapat diasumsikan daerah patahan tersebut merupakan area yang mendapatkan

distribusi tegangan paling tinggi. Hal tersebut menyebabkan tumbuhnya retakan awal saat mengangkat beban sebelum pada akhirnya *boom* mengalami kegagalan. *Mounting pin* bawah *boom* merupakan salah satu area yang tidak dapat dijangkau pada saat pengecekan NDT, sehingga dapat diasumsikan juga daerah tersebut telah terjadi kegagalan material yang tidak diketahui sehingga tidak ada penanganan dini dan patahan pun tidak dapat dicegah.

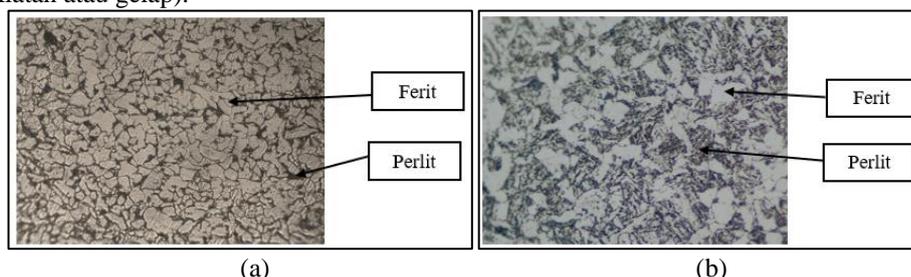
Pada hasil analisis uji metalografi pada ketiga spesimen, struktur mikro yang ditunjukkan relatif sama dengan struktur mikro ST52-3 yaitu berada pada fasa ferit (berwarna putih atau kuning atau terang) dan fasa perlit (berwarna hitam atau kecoklatan atau gelap).

Gambar 3. (a) Struktur mikro ST 52 Grade 3 [8]. (b) Fasa ferit-perlit ST 52 Grade 3 dari komponen

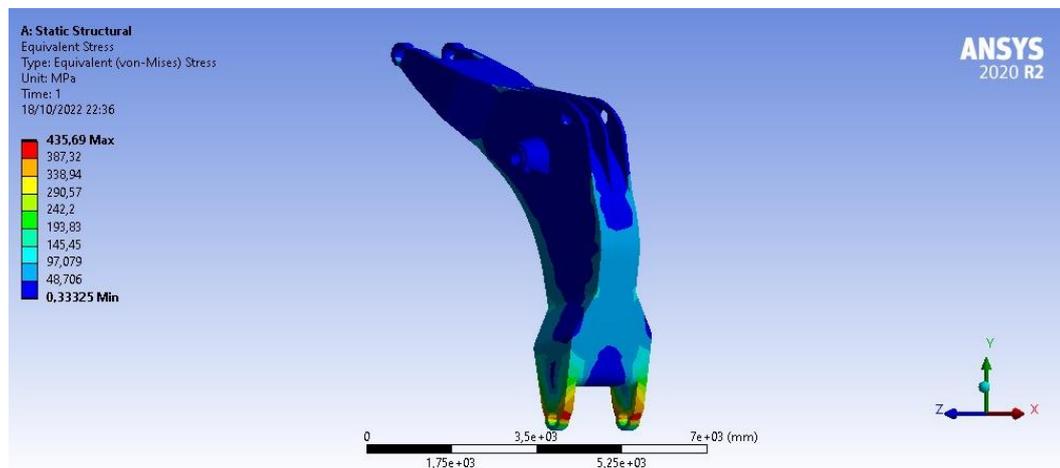
Gambar 5. Hasil Analisis Tegangan (*von Mises*) Boom

Dari hasil analisis tegangan (*von mises*) diketahui area dengan warna merah merupakan area yang memiliki tegangan tertinggi. Area tersebut bertepatan dengan lokasi terjadinya patahan pada *boom*. Maka dapat disimpulkan bahwa patahan terjadi pada lokasi dengan tegangan paling tinggi. Tegangan *von mises* yang didapatkan yaitu sebesar 435 MPa. *Yield strength* (S_y) dari komponen material adalah 386 MPa serta *ultimate tensile strength* sebesar 639 MPa. Sehingga kegagalan fatik dapat terjadi karena tegangan *von mises* saat kondisi *maximum breakout force* berada diantara *yield strength* dan *ultimate tensile strength*.
