ANALISIS KEGAGALAN PADA PIRINGAN GEAR BELAKANG SEPEDA MOTOR KAPASITAS 150 CC

*Billy Boazter Sebastian Siregar¹, Sri Nugroho², Gunawan Dwi Haryadi²

¹Mahasiswa Jurusan Teknik Mesin, Fakultas Teknik, Universitas Diponegoro

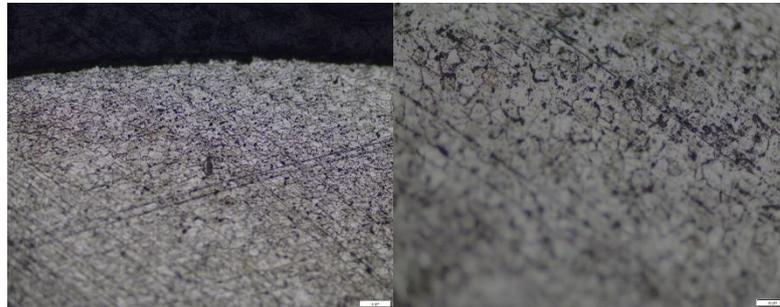
Gambar 3. Hasil Uji Metalografi Perbesaran 200x, 500x Spesimen Mengalami Kegagalan

Dari gambar diatas dapat dilihat jika terdapat perbedaan pada *gear* bagian spesimen gagal dan bagian tidak gagal. Kedua bagian dapat dilihat memiliki 2 struktur umum, yaitu perlit (yang bagian hitam) dan ferit (yang bagian putih). Pada hasil pengamatan struktur mikro terdapat 2 warna yang berbeda yang menandakan pada struktur mikro tersebut terdiri dari 2 fasa yaitu sesuai dengan diagram fasa Fe-Fe₃C bahwa dengan kadar karbon 0,085% maka struktur mikro yang terbentuk adalah ferit (warna terang) dan perlit (warna gelap) [7]. Hanya saja terlihat jika spesimen yang mengalami kegagalan memiliki struktur ferit yang lebih pipih dan lonjong. Sedangkan struktur ferit dari spesimen yang tidak mengalami kegagalan terlihat lebih bulat. Terjadinya hal tersebut disebabkan karena terjadi *strain hardening* pada material sebelum mengalami. *Strain hardening* sendiri yaitu pengerasan regangan yang disebabkan karena pergeseran

Dari pengujian didapatkan nilai kekerasan sesuai dengan standar pada AISI 1010. Dapat dilihat bahwa kekerasan dari spesimen yang diambil dari daerah kegagalan memiliki nilai kekerasan yang lebih tinggi dibandingkan spesimen yang diambil pada daerah yang jauh dari kegagalan. Hal ini disebabkan karena pada daerah yang dekat dari patahan mengalami *strain hardening* sehingga menyebabkan kekerasan di daerah yang dekat dengan patahan meningkat [8].

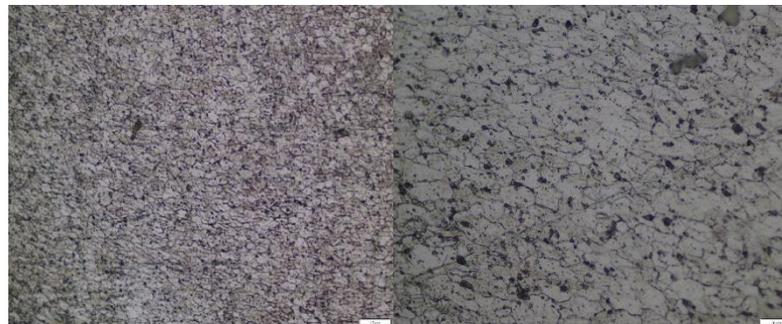
Gambar 4. Hasil Uji Metalografi Perbesaran 200x, 500x Spesimen Tidak Mengalami Kegagalan

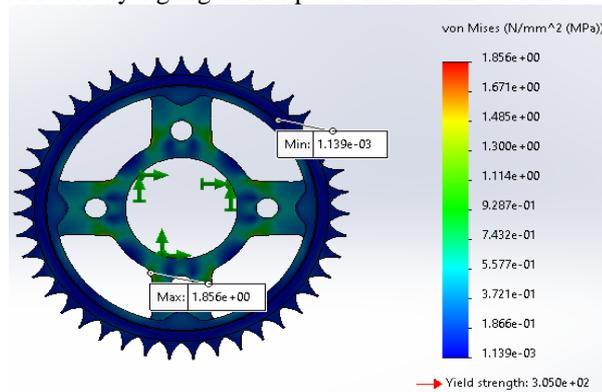
Gambar 5. Hasil Pengujian Simulasi Dengan Torsi 10 Nm

Dari kedua gambar diatas dapat dilihat bahwa tidak ada tegangan von-Misses yang melebihi *yield strength* dari material AISI 1010 (305 MPa). Dengan torsi sebesar 10 Nm maka akan menghasilkan *stress* maksimal sebesar 1,85 MPa, dan dengan torsi 14,5 Nm akan menghasilkan maksimal *stress* maksimal sebesar 2,69 MPa. *Stress* maksimal dari kedua simulasi juga tidak terletak pada bagian dimana *gear* mengalami kegagalan, lebih tepatnya *stress* maksimal terletak pada area sekitar lingkaran dalam yang menjadi penyokong lingkaran dalam dengan lingkaran luar, sehingga dari kasus ini dapat disimpulkan bahwa kegagalan yang terjadi pada bagian *gear* tidak disebabkan oleh kesalahan desain atau terletak pada kesalahan eksternal. Dari hasil tersebut dapat disimpulkan jika desain yang digunakan tidak akan mengalami deformasi plastis sehingga dapat dikatakan jika desain adalah desain yang aman digunakan.

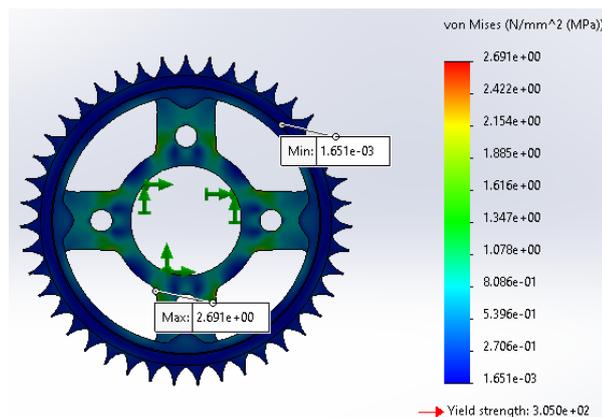
Gambar 6. Hasil Pengujian Simulasi Dengan Torsi 14,5 Nm

Selain itu penyebab kerusakan dikarenakan adanya gaya (beban) eksternal diperkuat dengan analisis simulasi desain yang membuktikan bahwa bada keadaan normal penggunaan motor seharusnya tidak akan terjadi deformasi plastis yang akan menyebabkan *gear* menjadi rusak dengan nilai maksimal von-Misses pada torsi 10 Nm dan torsi maksimal 14,5 Nm berada dibawah nilai *yield strength* material.
