ANALISIS KEGAGALAN POROS HYDRAULIC POWER UNIT (HPU) PADA POMPA HYDRAULIC AXIAL 1000 LPS

*Mhd. Brian Awiruddin¹, Gunawan Dwi Haryanto², Yusuf Umardani²

¹Mahasiswa Jurusan Teknik Mesin, Fakultas Teknik, Universitas Diponegoro

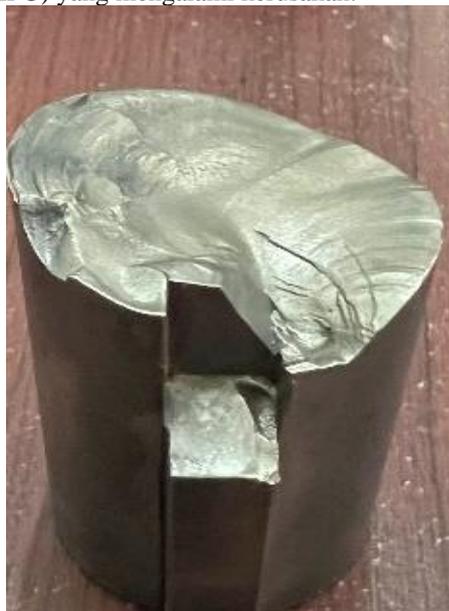
Pengamatan secara visual dilakukan dengan jalan mengamati kerusakan pada Poros *Hydraulic Power Unit* (HPU) secara langsung. Pengamatan ini dilakukan dengan membersihkan bagian yang terjadi kerusakan. Gambar 2 menunjukkan bagian Poros *Hydraulic Power Unit* (HPU) yang mengalami kerusakan.

Gambar 2. Pengamatan visual terhadap Poros HPU yang gagal.

Awal retak terjadi pada daerah *crack initiation* karena pada daerah tersebut mengalami tegangan sehingga terjadi retak menjalar yang dapat menyebabkan patah. Dari gambar diatas ini terlihat jelas jejak permukaan patahan menunjukkan bahwa poros HPU mengalami kegagalan lelah terlihat dari permukaan patahan yang relatif rata dan tidak ada deformasi plastis, dapat terlihat pada permukaan patahan serangkaian *beach marks* yang menunjukkan perambatan retak.

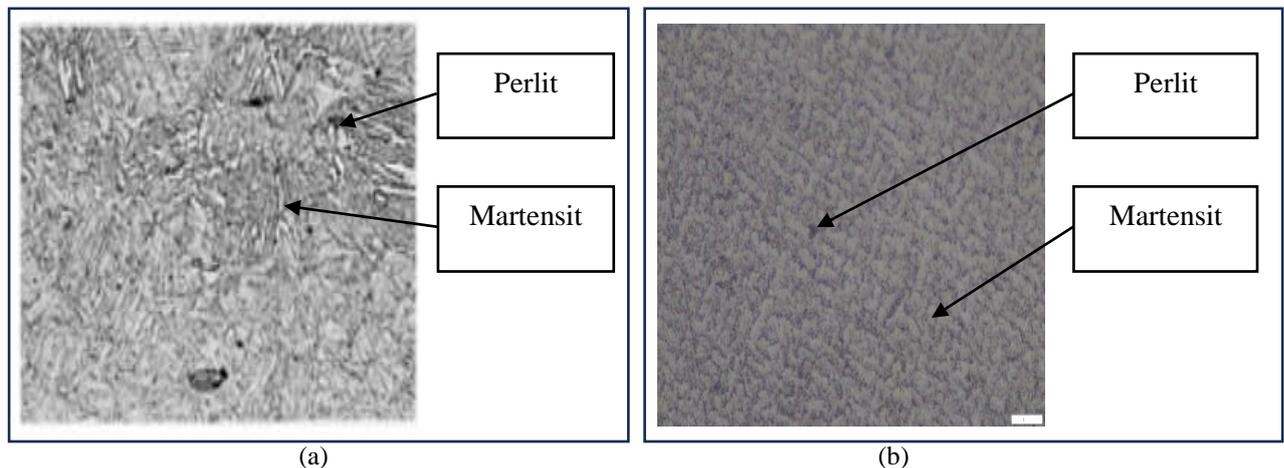
Pada hasil analisis uji metalografi pada kedua specimen uji, struktur mikro yang ditunjukkan relatif sama dengan struktur mikro AISI 4140 yaitu berada pada fasa perlit (berwarna hitam atau gelap) dan fasa martensit (berwarna putih atau terang).

Gambar 3. (a) Struktur mikro AISI 4140 (ASM Handbook, 1985) (b) Fasa Perlit-Martensit Poros HPU.

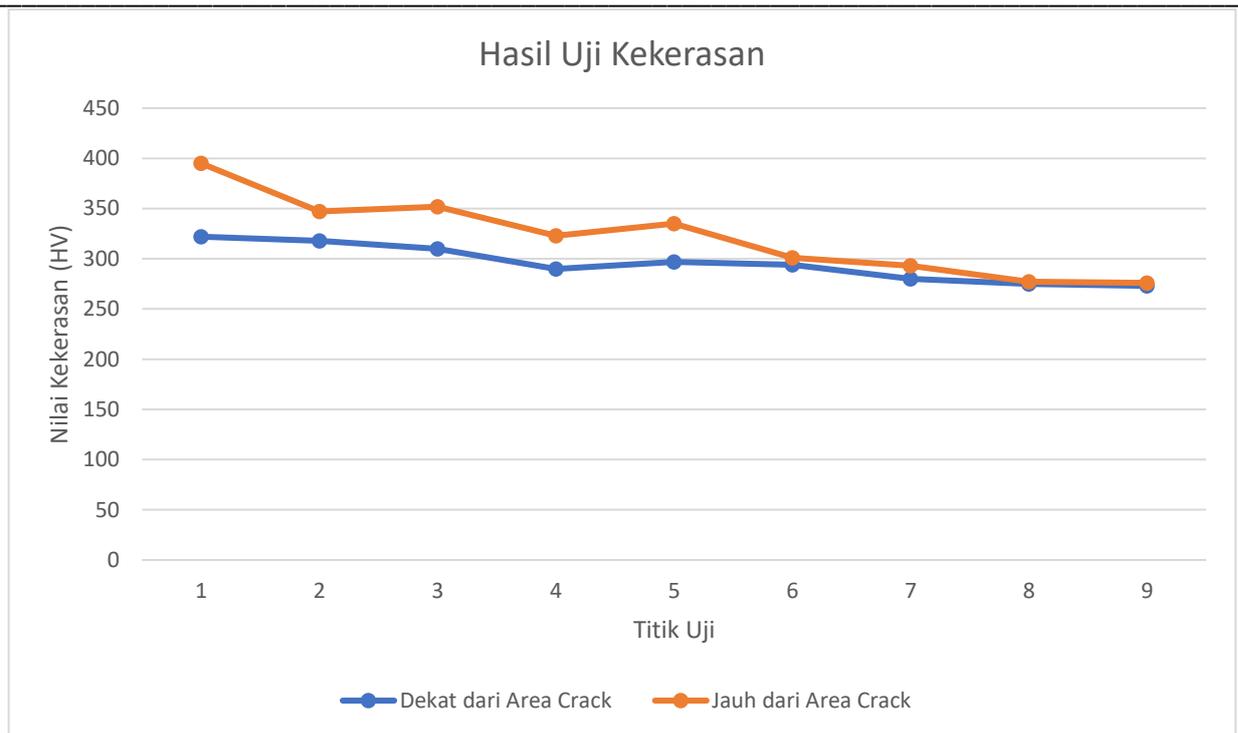
Gambar 4. Grafik Perbandingan Hasil Uji Kekerasan.

Dari grafik perbandingan hasil uji diatas, terlihat perbedaan nilai kekerasan yang tidak terlalu signifikan antara area dekat dengan patahan dan area jauh dari patahan. Hal tersebut menunjukkan adanya kemiripan sifat mekanik pada kedua area.

AISI 4140 memiliki nilai standar kekerasan sekitar 254-361 HV (Matweb.com, 2023). Pada spesimen 1 area dekat patahan yang telah diuji memiliki nilai kekerasan rata-rata 295 HV dan spesimen 2 area jauh dari patahan memiliki nilai kekerasan rata-rata 322 HV. Nilai kekerasan kedua spesimen tersebut berada pada rentang standar material AISI 4140. Oleh karena itu dapat disimpulkan bahwa kekerasan bukanlah penyebab kegagalan.
