Analisis Kegagalan *Boiler Tube* PT. Pertamina Kilang Internasional

*Muhammad Fahmi Ilham Septiananda¹, Susilo Adi Widyanto², Sulardjaka²

¹Mahasiswa Jurusan Teknik Mesin, Fakultas Teknik, Universitas Diponegoro

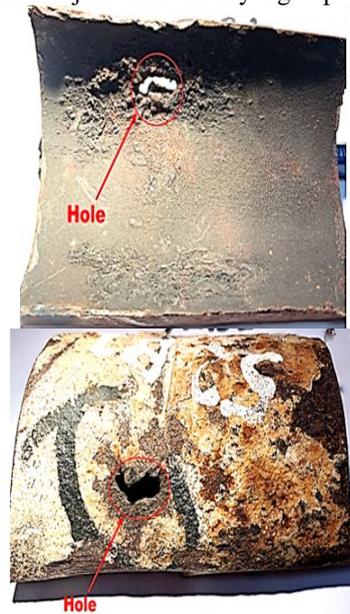
Gambar 2. Pengamatan visual spesimen.

Untuk Pada material dengan kode 52B1 terjadi kebocoran yang dapat dilihat pada Gambar 2 berikut.

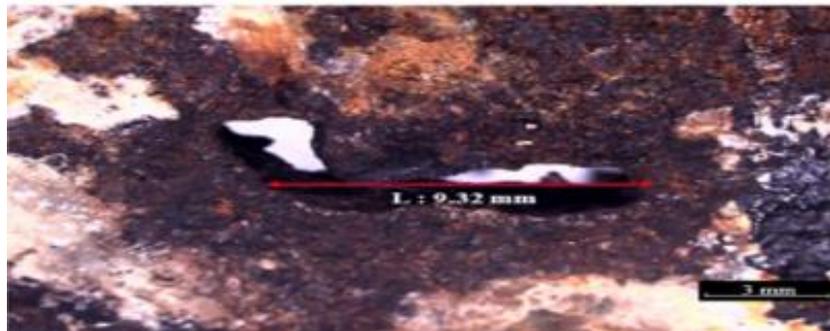
Gambar 3. Pengamatan makrografi spesimen.

Pada uraian dibawah ini akan dijelaskan mengenai hasil pengujian makrografi yang dilakukan pada spesimen 52B1. Pengamatan yang dilakukan adalah pengamatan menggunakan alat bantu mikroskop dengan 7x perbesaran. Hasil pengamatannya dapat dilihat pada Gambar 3 observasi makro pada permukaan luar spesimen 52B1.

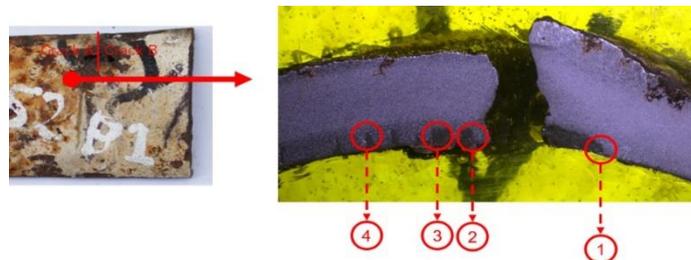
Gambar 4. Retakan yang terjadi pada spesimen.

Untuk menyelidiki lebih lanjut mengenai penyebab kegagalannya, perlu diamati kondisi mikroskopik dari lokasi tersebut. Untuk itu pada Gambar 4 berikut dapat dilihat hasil pengamatan secara mikrografi lokasi terjadinya kecacatan..

Dari hasil pengamatan diatas dapat diamati terjadinya retakan yang menembus hingga permukaan luar dan terdapatnya beberapa lokasi *pitting* pada permukaan dalam spesimen. Terdapat 4 lokasi *pitting* yang perlu diamati struktur mikronya untuk menyelidiki penyebab terbentuknya *pitting*. Pada Gambar 5 berikut adalah struktur mikro spesimen menggunakan alat bantu mikroskop dengan perbesaran hingga 500x perbesaran.

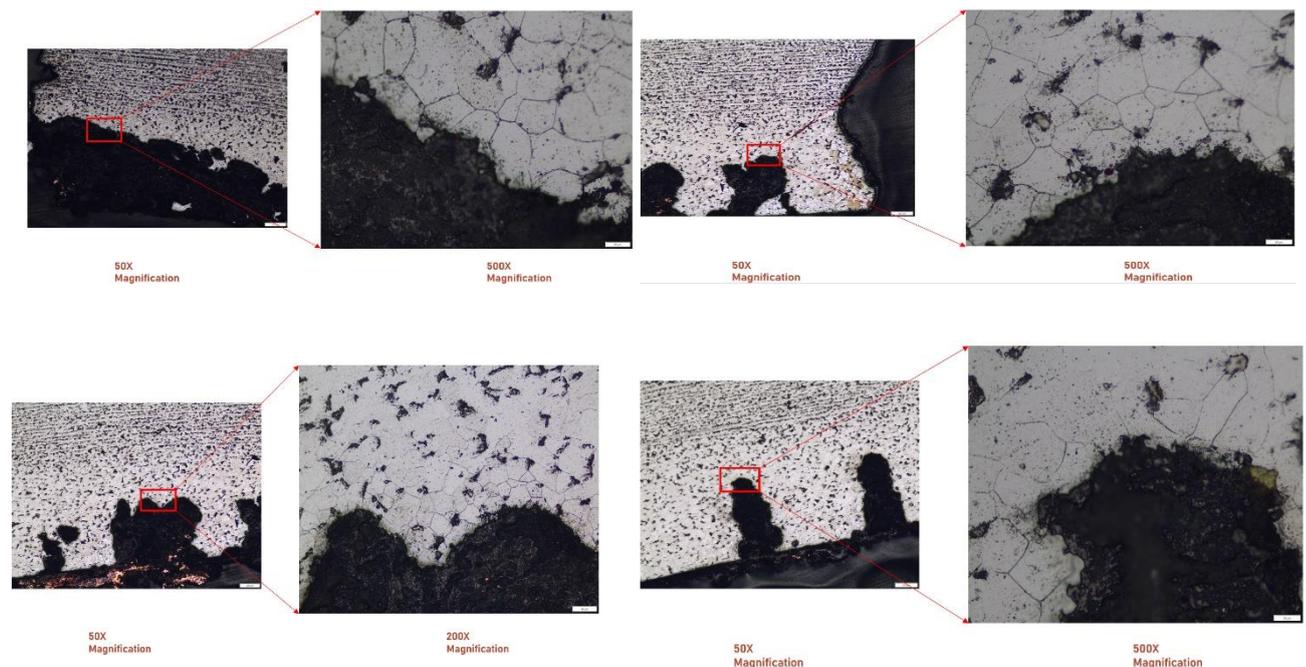
Gambar 5. Hasil pengamatan lokasi terbentuknya lubang.

Dari hasil pengamatan kondisi butir diatas bahwa terdapat perbedaan kondisi butirnya. Pada salah satu lokasi kondisi butirnya lebih halus dibanding yang lain, hal ini dikarenakan lokasi tersebut merupakan lokasi terdekat dengan daerah pengelasan yang menyebabkan terjadinya perubahan terhadap kondisi mikronya.

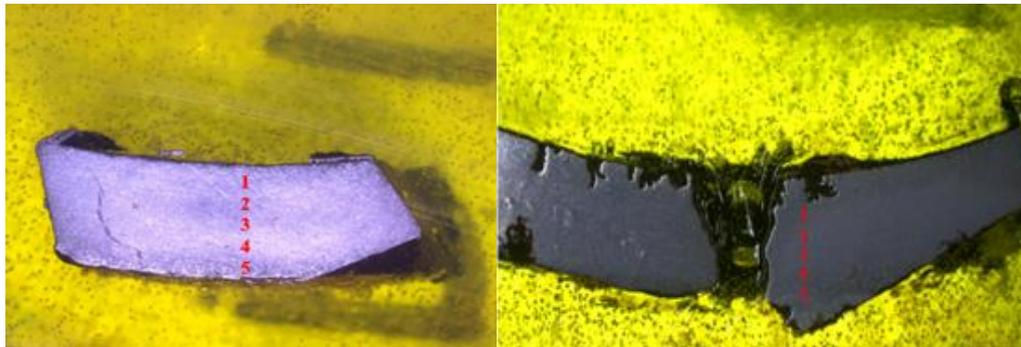
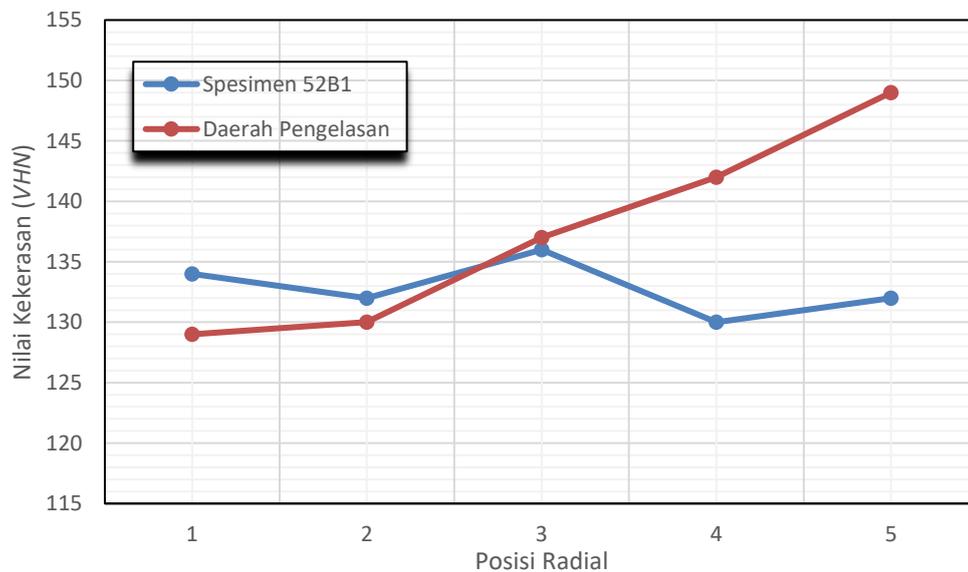
Gambar 6. Grafik hasil pengujian kekerasan pada permukaan dan lokasi pengelasan spesimen.

Berdasarkan grafik tersebut didapati bahwa nilai kekerasan spesimen berada di rentang nilai 132 *VHN* – 136 *VHN*. Yang mana nilai kekerasan ini jika dibandingkan dengan nilai normal dari *raw material* spesimen yaitu sekitar 137 *VHN* masih dikatakan normal, dalam artian tidak ada perubahan kekerasan yang signifikan akibat pengoperasian dari material tersebut. Sedangkan pada grafik berwarna merah terdapat kenaikan nilai kekerasan yaitu dalam rentang nilai 130 *VHN* – 149 *VHN*. Hal ini disebabkan karena daerah tersebut merupakan daerah hasil pengelasan.

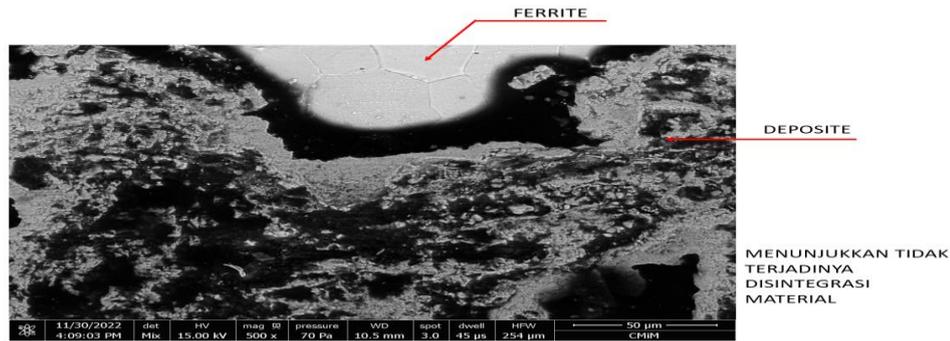
Gambar 7. Hasil pengujian SEM spesimen 52B1.

Hasil observasi SEM pada Gambar 7 menunjukkan bahwa tube tidak terjadi degradasi material. Struktur mikro terdiri dari fase Ferrite dan pearlite. Tidak terjadi diintegrasikan pearlite yang ditunjukkan dengan adanya grafit pada batas butirnya.
