ANALISIS SEM DAN KEGAGALAN POROS HYDRAULIC POWER UNIT PADA SISTEM POMPA HYDRAULIC AXIAL BERKAPASITAS 1000 LPS

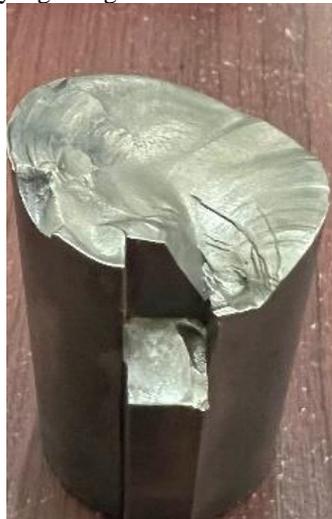
Gambar 2. Pengamatan visual terhadap Poros HPU yang gagal.

Awal retak terjadi pada daerah *crack initiation* karena pada daerah tersebut mengalami tegangan sehingga terjadi retak menjalar yang dapat menyebabkan patah. Dari gambar diatas ini terlihat jelas jejak permukaan patahan menunjukkan bahwa poros HPU mengalami kegagalan lelah terlihat dari permukaan patahan yang relatif rata dan tidak ada deformasi plastis, dapat terlihat pada permukaan patahan serangkaian *beach marks* yang menunjukkan perambatan retak.

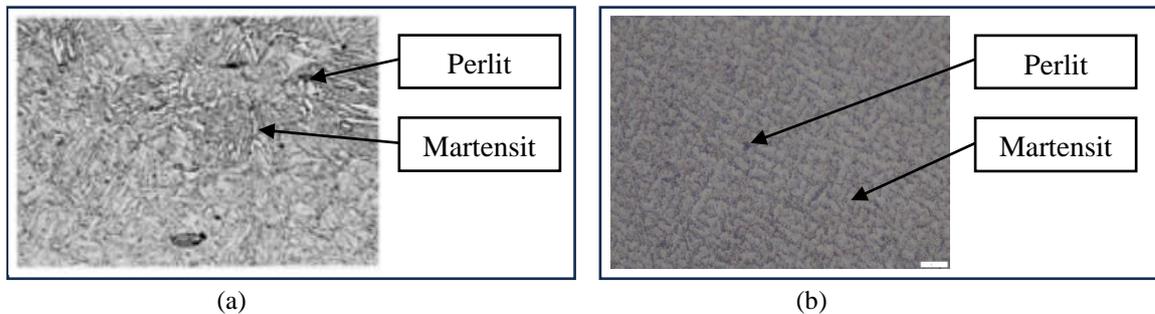
Pada hasil analisis uji metalografi pada kedua specimen uji, struktur mikro yang ditunjukkan relatif sama dengan struktur mikro AISI 4140 yaitu berada pada fasa perlit (berwarna hitam atau gelap) dan fasa martensit (berwarna putih atau terang).

Gambar 3. (a) Struktur mikro AISI 4140 (ASM Handbook, 1985) (b) Fasa Perlit-Martensit Poros HPU.

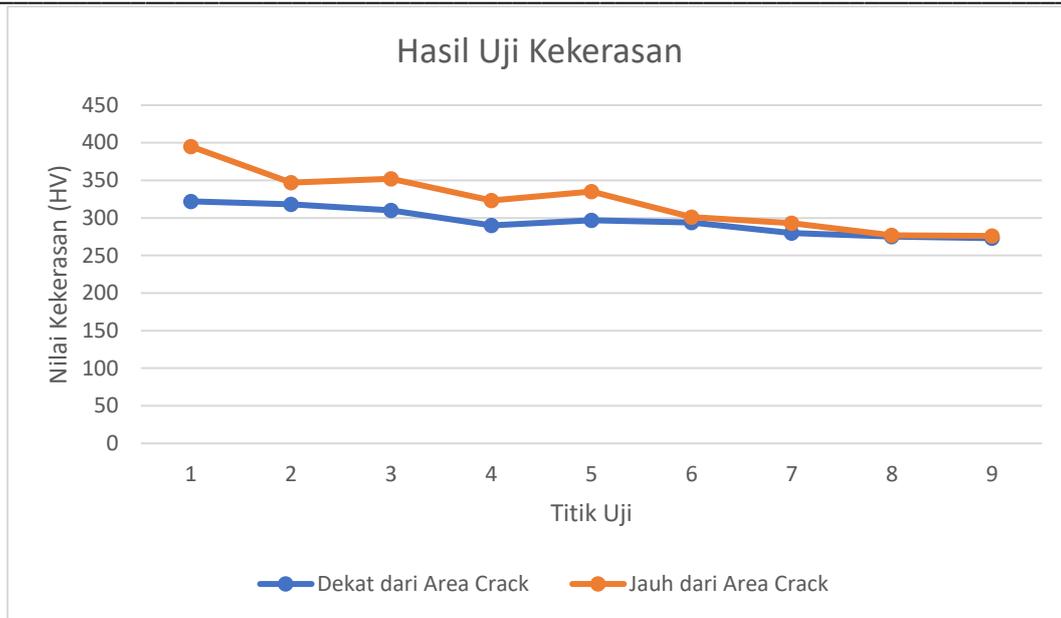
Gambar 4. Grafik Perbandingan Hasil Uji Kekerasan.

Dari grafik perbandingan hasil uji di atas, terlihat perbedaan nilai kekerasan yang tidak terlalu signifikan antara area dekat dengan patahan dan area jauh dari patahan. Hal tersebut menunjukkan adanya kemiripan sifat mekanik pada kedua area.

AISI 4140 memiliki nilai standar kekerasan sekitar 254-361 HV (Matweb.com, 2023). Pada spesimen 1 area dekat patahan yang telah diuji memiliki nilai kekerasan rata-rata 295 HV dan spesimen 2 area jauh dari patahan memiliki nilai kekerasan rata-rata 322 HV. Nilai kekerasan kedua spesimen tersebut berada pada rentang standar material AISI 4140. Oleh karena itu dapat disimpulkan bahwa kekerasan bukanlah penyebab kegagalan

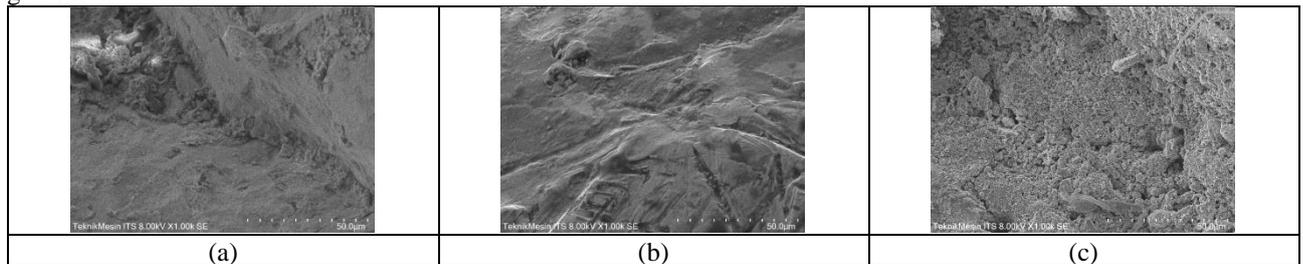
Berikut pengujian Scanning Electron Microscopy menggunakan HITACHI FLEXSEM 1000. Pada permukaan patahan poros, dapat diambil data gambar inisiasi retakan (crack initiation), pertumbuhan retakan (crack propagation), dan patahan (final fracture). Berdasarkan data gambar crack initiation, dapat terlihat terjadinya awal mulanya terbentuk retakan pada permukaan yang kemudian menunjukkan proses crack propagation dimana mulainya bertambah retakan yang mulai merambat pada permukaan poros. Terakhirnya, didapatnya letak patahan atau final fracture seperti pada gambar 4.

Gambar 4. (a) initiation crack perbesaran 1000x. (b) crack propagation perbesaran 1000x. (c) final fracture perbesaran 1000x.

Pada gambar final fracture, didapat bahwa patahan poros berupa patah getas (brittle fracture). Berdasarkan bentuk retakannya, dapat diketahui apakah suatu kegagalan merupakan patah ulet atau getas. Retakan patah getas cenderung lebih terang dibandingkan patah ulet.
