ANALISIS KEGAGALAN *CONNECTING ROD* PADA SEPEDA MOTOR 4 LANGKAH DENGAN KAPASITAS 110 CC

*Insannul Fikri¹, Sri Nugroho², Mohammad Tauviqirrahman²

¹Mahasiswa Jurusan Teknik Mesin, Fakultas Teknik, Universitas Diponegoro

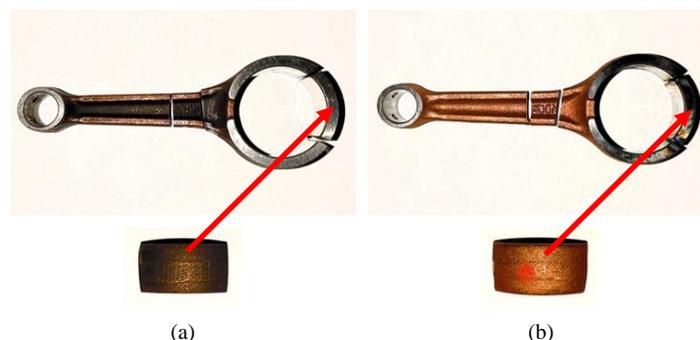
Gambar 2. Spesimen uji komposisi kimia *connecting rod* (a) Gagal (b) Baru

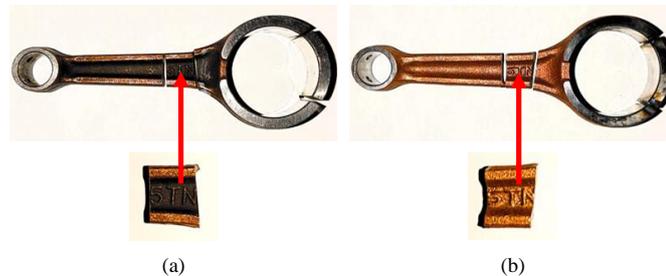
Gambar 4. Spesimen uji metalografi *connecting rod* (a) Gagal (b) Baru

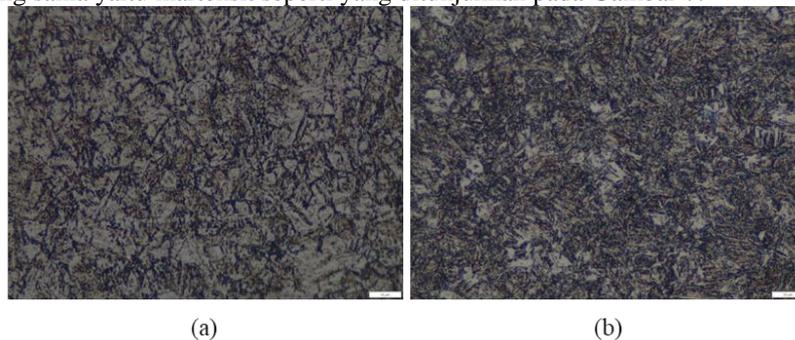
Hasil pengujian metalografi seperti yang ditunjukkan pada Gambar 6. diketahui bahwa, kedua *connecting rod* memiliki bentuk fasa yang sama yaitu martensit. Hasil ini menunjukkan bahwa tidak terdapat kesalahan atau cacat produksi pada *connecting rod* yang mengalami kegagalan. Hasil fasa martensit juga sesuai dengan proses produksi *connecting rod* yang mengalami *heat treatment* berupa *quenching* untuk mendapatkan kekuatan yang tinggi dan *tempering* untuk meningkatkan nilai ketangguhannya. Untuk membuktikan struktur mikro ini, dapat dibandingkan dengan struktur mikro dari baja AISI 4140 yang juga mengalami *heat treatment* berupa *quenching* dan *tempering* dengan bentuk fasa yang sama yaitu martensit seperti yang ditunjukkan pada Gambar 7.

Gambar 6. Hasil pengujian metalografi dengan pembesaran 1000x *connecting rod* (a) Gagal (b) Baru

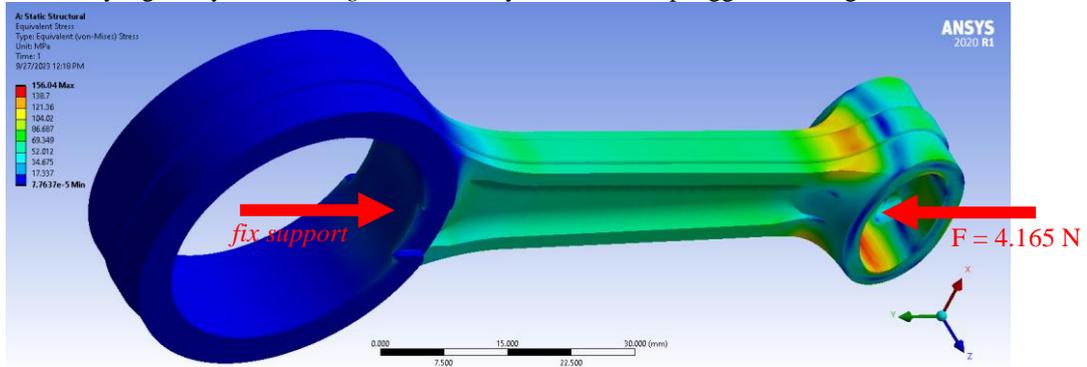
Hasil analisis tegangan (von Mises) dengan beban normal sebesar 4.165 N yang diterapkan ke lingkaran bagian dalam dari *small end* searah sumbu leher *connecting rod*, dan lingkaran bagian dalam dari *big end* ditetapkan sebagai *fix support* [11] seperti yang ditunjukkan pada Gambar 8. diketahui bahwa, titik tegangan maksimum terjadi di daerah dekat *small end connecting rod* dengan nilai tegangan maksimum sebesar 156 MPa di bawah kekuatan luluh *connecting rod* sebesar 415 MPa, yang artinya *connecting rod* seharusnya aman untuk penggunaan dengan beban normal.

Gambar 8. Hasil analisis tegangan (von Mises) *connecting rod*

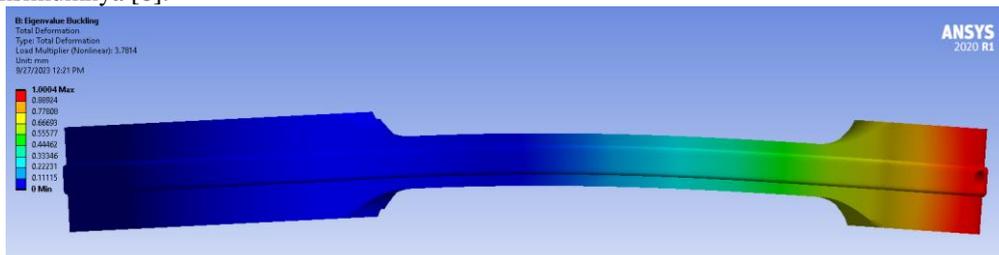
Selanjutnya dari analisis mode tekuk (*eigenvalue buckling*), diperoleh mode tekuk yang terjadi yaitu mode tekuk pertama dengan nilai beban tekuk maksimum sebesar 15.743 N atau 3,78 kali lebih besar dari pembebanan normalnya. Mode tekuk pertama yang terjadi dari hasil analisis mode tekuk menyerupai kegagalan *connecting rod* yang sebenarnya seperti yang ditunjukkan pada Gambar 9. Bukti dari kemiripan mode tekuk ini ditunjukkan dengan titik tegangan tekuk maksimum yang terletak di daerah dengan luas penampang terkecil dari leher *connecting rod* dan terjadi di dekat titik tegangan maksimumnya [6].

Gambar 9. (a) Analisis mode tekuk (*eigenvalue buckling*) (b) Kegagalan *connecting rod* yang terjadi

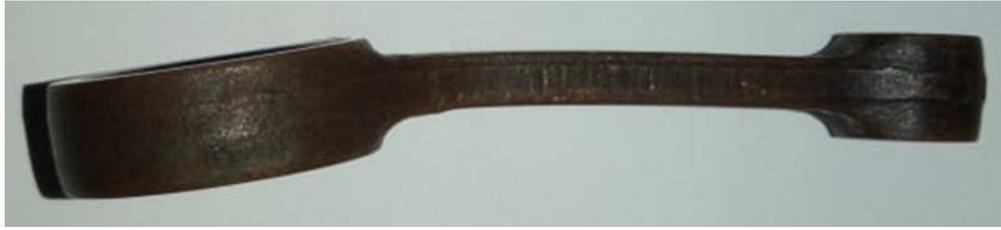
(b)

Dari hasil pengujian diketahui bahwa, komposisi kimia dari material *connecting rod* terbuat dari material baja paduan rendah yang termasuk dalam kategori baja SAE-AISI 4140. Struktur mikro yang terbentuk dari material *connecting rod* yaitu martensit ditandai dengan rata-rata nilai kekerasan dari material *connecting rod* sebesar 500 HV. Material *connecting rod* sudah memenuhi standar baja SAE-AISI 4140 sehingga bukan merupakan faktor penyebab terjadinya kegagalan pada *connecting rod*. Mekanisme terjadinya kegagalan disebabkan karena *connecting rod* menerima beban berlebih sehingga mengalami kegagalan tekuk pada bagian leher *connecting rod*. Hal ini dibuktikan dari hasil analisis tegangan (von Mises) dan mode tekuk (*eigenvalue buckling*) yang menunjukkan titik tegangan maksimum dan titik tegangan tekuk maksimum memiliki kemiripan dengan kondisi sebenarnya kegagalan yang terjadi pada *connecting rod*. Penyebab utama terjadinya kegagalan karena *connecting rod* menerima beban berlebih yang terjadi setelah sepeda motor dimodifikasi dengan menaikkan kompresi untuk mendapatkan kecepatan yang diinginkan tanpa mempertimbangkan kekuatan dari *connecting rod*.
