ANALISIS KEGAGALAN PADA *CONNECTING ROD* SEPEDA MOTOR KAPASITAS 97 CC

Abstrak

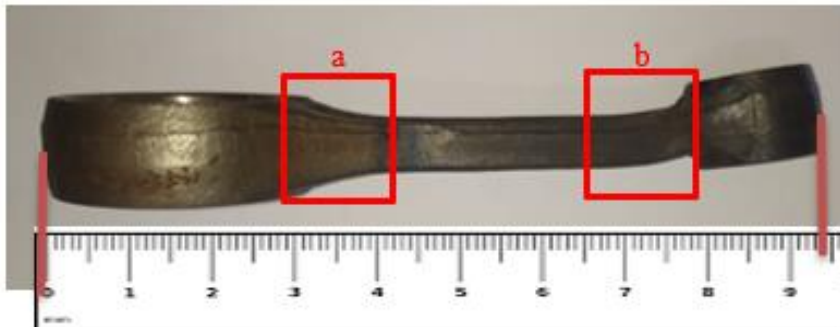
Gambar 5. (a) spesimen uji dari titik yang jauh dari area gagal, (b) spesimen uji pada area yang terjadi gagal.

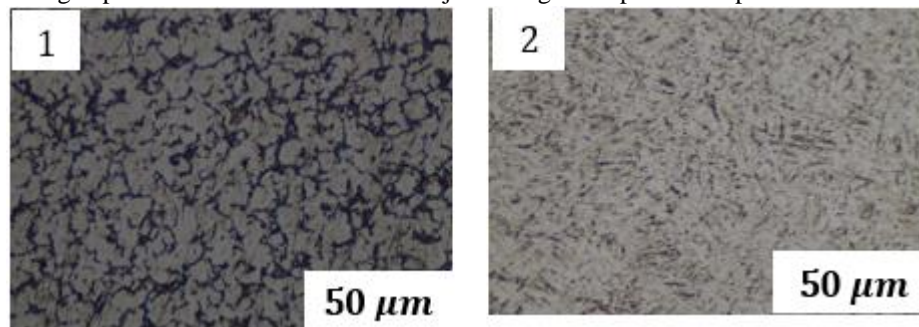
Gambar 3. (1) menunjukkan fasa ferit + perlit, (2) menunjukkan fasa martensit.

Dari bagian (1) dan (2) dapat dilihat bahwa fasa pada gambar (1) yang terbentuk pada connecting rod yaitu ferit dan perlit sementara pada bagian (2) martensit, yang menunjukkan bahwa material baja selain dilakukan quenching untuk menghasilkan kekuatan yang sangat tinggi, juga dilakukan tempering supaya dapat menaikkan nilai ketangguhannya namun pada bagian yang gagal berubah menjadi ferit dan perlit yang diduga akibat dari terjadinya overheat pada bagian dalam silinder yang terhubung dengan small end connecting rod.

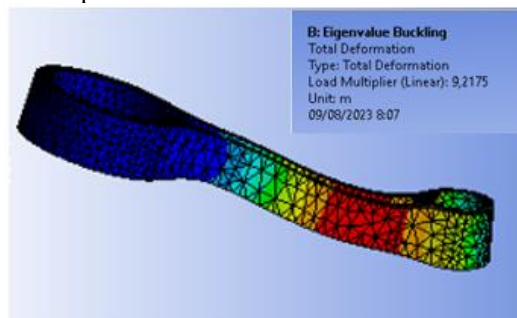
Gambar 13. Hasil simulasi *buckling*.

Kegagalan yang serupa dengan kejadian aktual dengan asumsi bahwa tidak terjadi penurunan kekerasan pada connecting rod yaitu akan terjadi pada beban 630 kN.

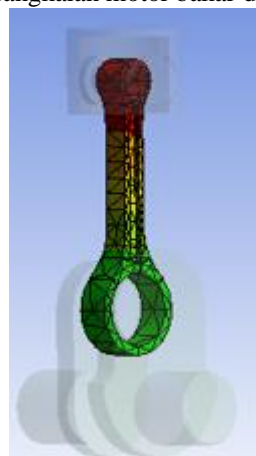
Gambar 14. Hasil simulasi *transient structural*

Dari simulasi mekanisme gerak connecting rod didapati bahwa bagian di area small end dimana terjadi kegagalan pada connecting rod mengalami deformasi total tertinggi hal ini merupakan factor lain yang menyebabkan kegagalan pada connecting rod.
