## ANALISIS KEGAGALAN PADA PISTON HEAD TIPE KPH UNTUK JENIS MOTOR BEBEK

### Abstrak

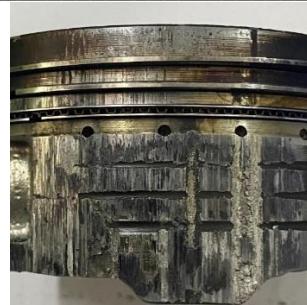
Gambar 8. Bentuk Kerusakan pada piston

Dalam kasus yang terlihat pada gambar terlihat bahwa terjadi pengikisan pada rok samping piston dan area ring yang bersangkutan. Berdasarkan kerusakan, dapat disimpulkan bahwa kerusakan terjadi karena adanya pemakaian yang ekstrim.

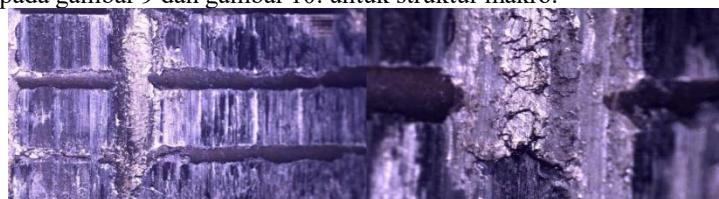
Gambar 9. Hasil Uji Metalografi (makro) perbesaran 10 dan 20x pada spesimen gagal

Pada Gambar 9 terlihat tanda-tanda kerusakan, tampak visual keausan, sementara pada Gambar 10 tidak terlihat tanda-tanda kerusakan, seperti keausan, dan kelelahan material.

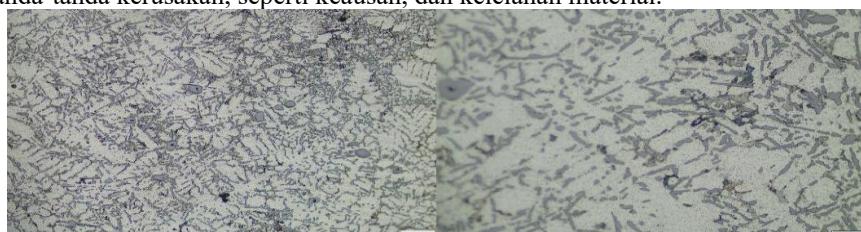
Gambar 11. Hasil Uji Metalografi (mikro) perbesaran 200x dan 500x spesimen gagal

Setiap umur pemakaian piston akan memberikan tampak visual yang berbeda dan terlihat jelas pada hasil struktur mikro Si akan terbentuk fasa  $\alpha$  – aluminium dan eutektik (gelap) yang kaya aluminium. Pengamatan pada Gambar 11 dan Gambar 12 sepesimen gagal dan tidak gagal partikel Al berbentuk kasar dan partikel Si berukuran besar, rapat dan memanjang, sehingga mampu meningkatkan porositas yang tinggi.

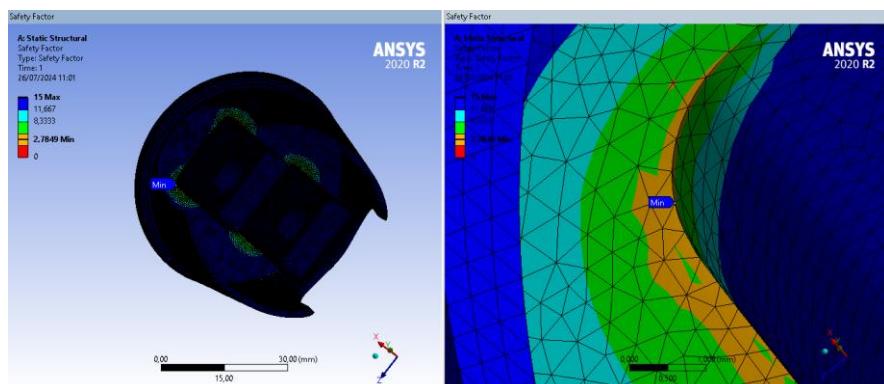
Gambar 16. Factor of Safety

Selanjutnya menentukan rasio kekuatan material terhadap tegangan yang diberikan, faktor keamanan adalah parameter penting yang digunakan untuk menilai ketahanan dan keandalan suatu desain pada kondisi pembebangan, dengan skala 1 – 15.

nilai kekerasan Vickers (HV) memenuhi kriteria yang akan berpengaruh pada kehalusan permukaan, orientasi butir, dan kekerasan material. *Safety factor* adalah faktor yang digunakan untuk mengevaluasi keamanan dari suatu desain. Dimana kisaran faktor dari 1 sampai 15 faktor keamanan yang baik harus lebih dari 1 untuk menghindari terjadinya kegagalan suatu desain. Warna biru menunjukkan desain paling aman. Dan warna merah menunjukkan desain di luar batas aman. Untuk *Safety factor* atau faktor keamanan yang didapat dari hasil analisis adalah sebesar 2,78 sampai 15. Artinya, bagian paling lemah pada desain mampu mengatasi 2,78 kali beban yang diijinkan.
