ANALISA KEHANDALAN PADA PIPING INTAKE DI PERUSAHAAN PENYEDIAAN AIR MINUM DENGAN PENDEKATAN RELIABILITY BLOCK DIAGRAM DAN REMAINING LIFE TIME

Faza Aghnat Samsul¹, Gunawan Dwi Haryadi², Yusuf Umardani²

¹Mahasiswa Jurusan Teknik Mesin, Fakultas Teknik, Universitas Diponegoro

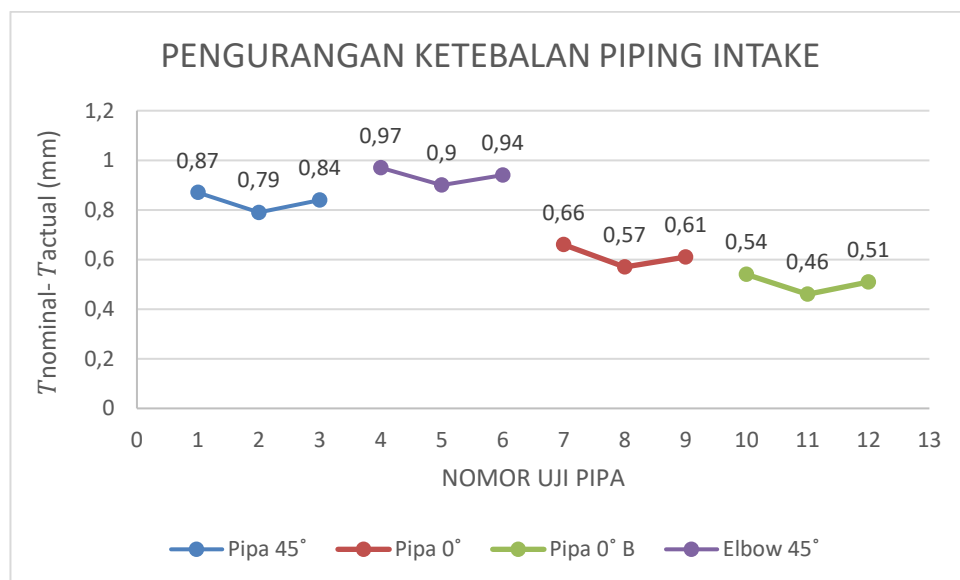
Gambar 5. Grafik pengurangan ketebalan pada piping intake

Berdasarkan pada gambar di atas bahwa pada pipa *intake* telah terjadi pengurangan ketebalan berkisar antara 0.46 mm – 0.97 mm selama 2 tahun beroperasi. Di samping itu pengurangan ketebalan yang terbesar dari *piping intake* ini berada pada pipa bagian 1 elbow dengan dengan derajat 45° dengan nilai pengurangan ketebalan sebesar 0.97 mm. Karena *elbow* tersebut adalah *elbow* yang mengalirkan air danau yang berada diawal pada saat masuknya air danau pada pipa *intake* sehingga korosi sangat rentan terjadi dan banyak faktor yang mempengaruhinya serta menyebabkan korosi yang cepat. Hal ini disebabkan oleh faktor Internal dan faktor Eksternal. Pipa yang mengalami pengurangan ketebalan paling rendah sebesar 0.46 mm yaitu pipa 2B dengan derajat 0° dikarenakan pipa tersebut adalah pipa lurus yang aliran nya sudah mulai seragam dan tekanan nya sudah mulai lebih konstan dari pada pipa yang lainnya.

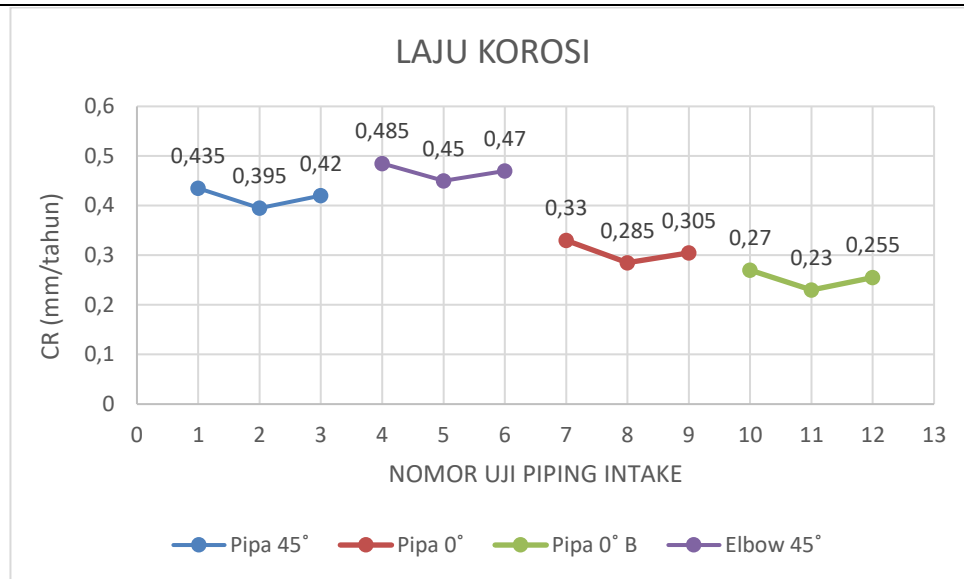
Gambar 6. Grafik hubungan laju korosi

Berdasarkan gambar di atas dapat diketahui laju korosi yang tertinggi pada elbow 45° setelah 2 tahun digunakan adalah sebesar 0,485 mm/tahun pada elbow no 1 45°, pada bagian ini memiliki laju korosi tertinggi karena pada bagian pipa dengan kemiringan 45° adalah pipa pertama yang mengalirkan air dari danau. Masuknya air ke pipa sangat memungkinkan adanya pengendapan oleh unsur-unsur korosif, hal ini dikarenakan adanya turbulensi atau tegangan sisa sehingga menimbulkan korosi yang cukup tinggi. Sedangkan untuk pipa 10 inch laju korosi yang terendah setelah 2 tahun digunakan adalah sebesar 0,230 mm/tahun pada bagian Pipa N.2B 0° dikarenakan pipa tersebut adalah pipa lurus yang aliran nya sudah mulai seragam.

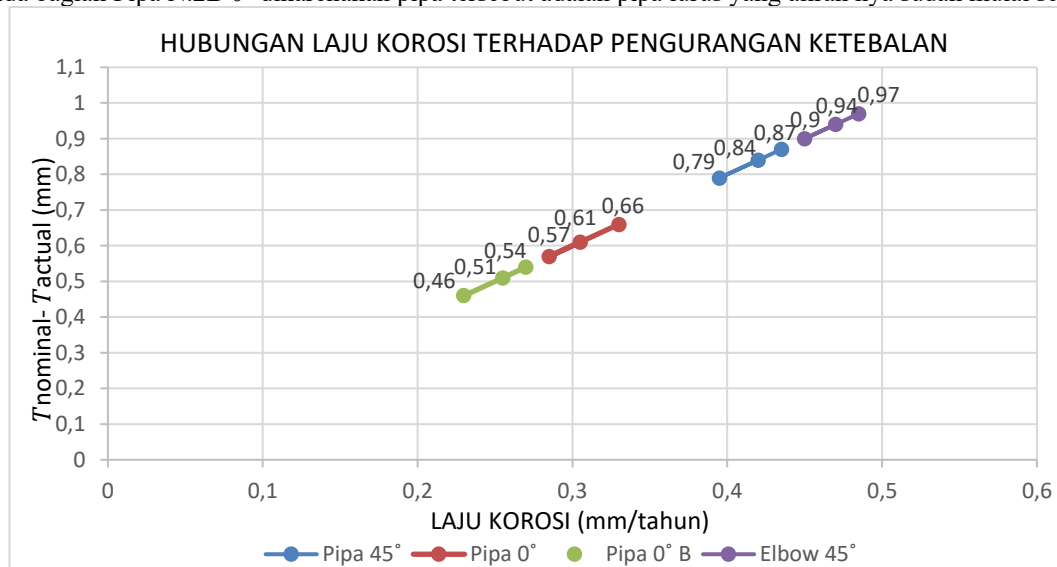
Gambar 7. Grafik hubungan laju korosi terhadap pengurangan ketebalan

Berdasarkan gambar di atas pengurangan ketebalan yang terbesar dari pipa 10inch ini berada pada elbow bagian 1 dengan dengan derajat 45° dengan nilai pengurangan ketebalan sebesar 0.97 mm dan memiliki laju korosi sebesar 0,485mm/tahun, dan berdasarkan gambar di atas bahwa dapat dikatakan pengurangan ketebalan akan selalu berbanding lurus dengan tingginya laju korosi yang terjadi. Semakin tinggi pengurangan ketebalan yang terjadi maka laju korosi akan semakin tinggi.

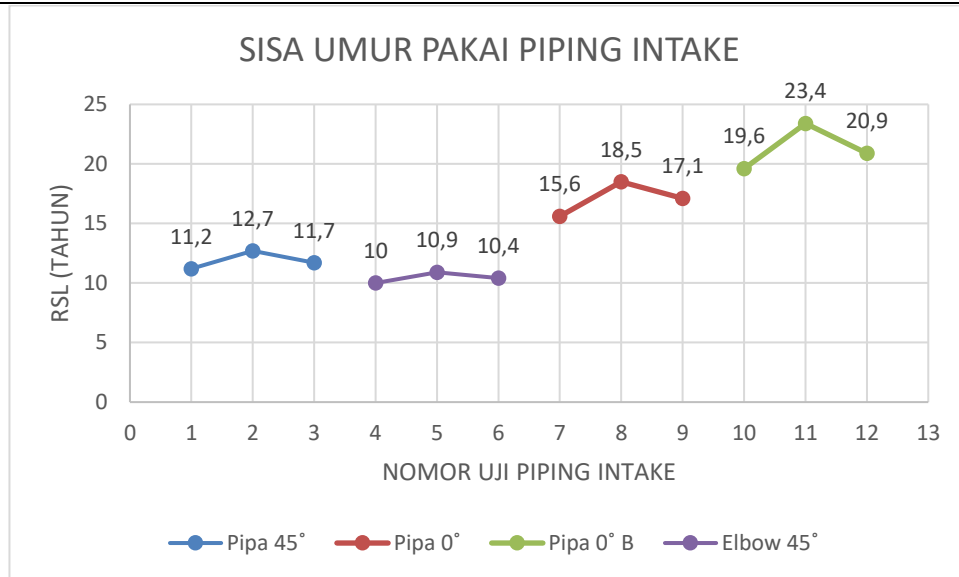
Gambar 8. Grafik sisa umur pakai pipa (RSL)

Berdasarkan hasil perhitungan dijelaskan bahwa untuk menentukan sisa umur pakai itu berdasarkan proses laju korosi yang terjadi pada pipa itu sendiri, sehingga pada saat menentukan perhitungan sisa umur pakai pipa dibuat dengan menganggap bahwa ketebalan pipa tersebut akan bernilai 3.431mm atau habis dipakai. Pada gambar di atas dapat dilihat bahwa sisa umur pakai (*remaining service life*) pipa paling rendah terjadi pada bagian 1, *elbow* N.1 45°. Hal ini terjadi karena elbow dengan sudut 45° adalah pipa yang berada paling dekat dengan sumber air yang berada di tergolong *extremely corrosive*. Dapat dilihat dari gambar 4.9 pipa yang memiliki sisa umur pakai yang terendah adalah 10 tahun yaitu pada pipa bagian 1, *Elbow* N.1 45°, dan sisa umur pakai yang tertinggi adalah 23,4 tahun yaitu pada pipa bagian pipa N.2B 0°

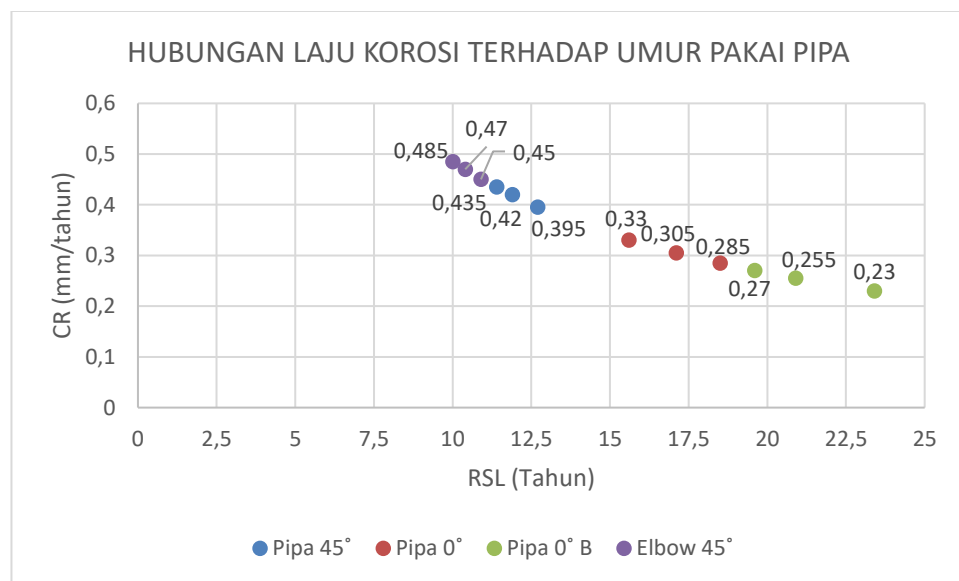
Gambar 9. Grafik hubungan laju korosi terhadap sisa umur pakai pipa

Berdasarkan gambar 9 bahwa dapat dilihat jika semakin tinggi laju korosi yang dialami pada pipa maka sisa umur (*remaining service life*) pakai pipa akan semakin rendah, dapat dikatakan bahwa nilai laju korosi berbanding terbalik dengan sisa umur pakai pipa (*remaining service life*). Oleh karena itu melakukan pengecekan atau inspeksi sangat diperlukan untuk membantu memperlambat proses korosi, karena jika laju korosi sangat tinggi maka sisa umur pakai pipa tidak akan sesuai dengan perencanaan awal yang sudah ditetapkan.

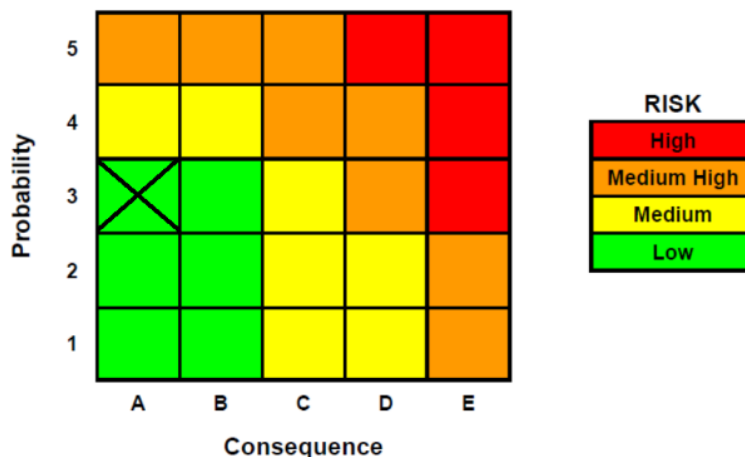
Gambar 10. Matriks resiko

Berdasarkan pada gambar 10 matriks resiko dapat dilihat bahwa *piping intake* penyalur air ini berada pada peringkat resiko 3A *low*, sehingga kegiatan pemeliharaan yang perlu dilakukan bersifat *preventive maintenance*. Hal yang menjadi pertimbangan jalur pipa air tersebut berada pada peringkat resiko 3A *low* karena memiliki tingkat laju korosi yang cukup besar yaitu 0.485 mm/tahun yang dapat di kategorikan dalam tingkat ketahanan korosi berdasarkan laju korosi yaitu masuk ke kategori *good*.
