ANALISIS KEGAGALAN *POWER STEERING GEARBOX HOUSING* PADA MOBIL DIESEL 2500 CC

*Maulana Zaky Cahyadi¹, Sri Nugroho², Rifky Ismail²

¹Mahasiswa Program Studi Teknik Mesin, Fakultas Teknik, Universitas Diponegoro

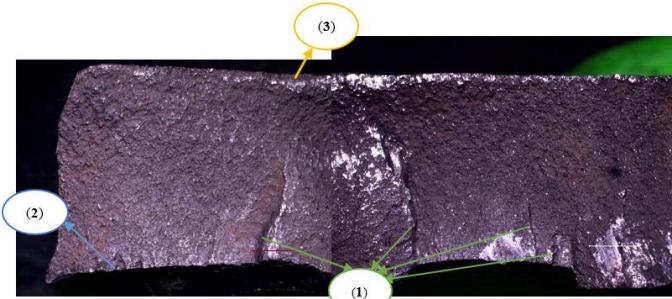
Gambar 5. Pengamatan menggunakan mikroskop makrografi perbesaran 6,7x pada permukaan patahan *housing*, (1) Indikasi *ratchet marks*, (2) Indikasi *crack initiation*, (3) Zona *final crack*

Berdasarkan pengamatan visual yang dilakukan pada permukaan patahan *power steering gearbox housing* dapat dilihat permukaan patahan terlihat tidak beraturan, mirip kerikil, dengan banyak tonjolan kecil dan lubang seperti yang bisa dilihat pada Gambar 5. Terdapat indikasi *ratchet marks* dari beberapa titik permukaan patahan yang mengindikasikan adanya mekanisme lelah dengan beberapa titik inisiasi. Retakan dimulai dari fillet sisi bagian dalam *housing* dan menjalar sampai zona *final crack* di permukaan *housing* yang berkонтак langsung dengan rangka. Di sisi lain, karakteristik kelelahan material seperti *river marks*, garis radial, chevrons, striasi, dan *beachmarks* tidak terlihat dengan jelas di fraktografi. Perbandingan kasus kegagalan dengan gejala fatigue failure pada material *nodular cast iron* ditunjukkan Gambar 6.

2. Kegagalan yang dialami *power steering gearbox housing* merupakan kegagalan *fatigue*, ditandai dengan bentuk patahan tegak lurus dan adanya *crack initiation zone*, *final crack zone*, dan *ratchet marks*. Patahan yang terjadi mengikuti kategori matriks ulet (*ductile matrix*) karena retakan berbentuk zig-zag yang menghubungkan antara partikel grafit terdekat atau bagian terlemah dari partikel grafit terbesar.

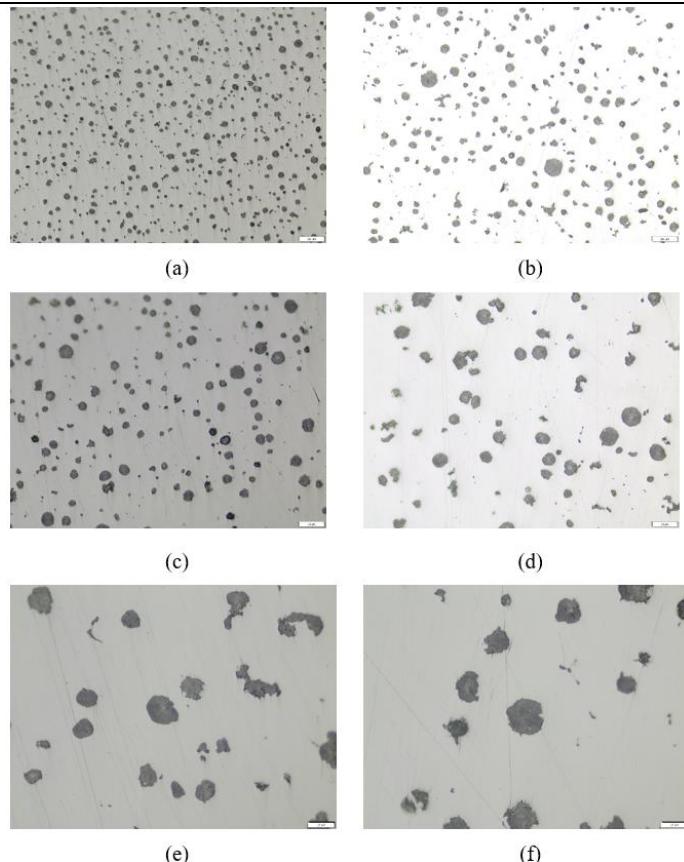
Hasil pengujian mikrografi menunjukkan partikel grafit berbentuk nodular dapat dilihat sebagai partikel gelap, bulat, dan bertepi halus yang tersebar di seluruh permukaan. Nodul grafit memiliki bentuk sferoidal atau melingkar yang merupakan ciri utama *nodular cast iron*. Pada bagian jauh dari patahan, nodul tersebar lebih merata dan memiliki bentuk yang lebih membulat daripada bagian dekat patahan seperti yang bisa dilihat pada Gambar 7.

Gambar 7. Hasil foto non-etsa, (a) Housing jauh dari patahan perbesaran 100x, (b) Housing dekat patahan perbesaran 100x, (c) Housing jauh dari patahan perbesaran 200x, (d) Housing dekat patahan perbesaran 200x, (e) Housing jauh dari patahan perbesaran 500x, (f) Housing dekat patahan perbesaran 500x

Nodul memiliki bentuk yang sedikit lebih kasar serta tidak terlalu padat pada bagian dekat patahan yang mana hal ini dapat menyebabkan konsentrasi tegangan pada saat pemakaian komponen yang mengakibatkan pelemahan komponen pada bagian tersebut. Hal ini dapat meningkatkan kemungkinan terjadinya *fatigue crack initiation* pada kondisi pembebangan siklik [7]. Matriks logam yang mengelilingi nodul grafit terdiri dari kombinasi ferit (daerah terang) dan pearlit (daerah gelap) [8]. Adanya ferit dengan struktur bull's-eye yang mengelilingi grafit yang memiliki bentuk nodular yang keduanya juga berada di dalam matriks pearlit mengindikasikan material pengujian adalah *nodular cast iron* dengan *grade* 80-55-06. Gambar 8. menunjukkan perbandingan hasil foto sample perbesaran 200 x dengan foto dari Atlas Mikrostruktur Grade 80-55-06 *pearlitic ductile iron*

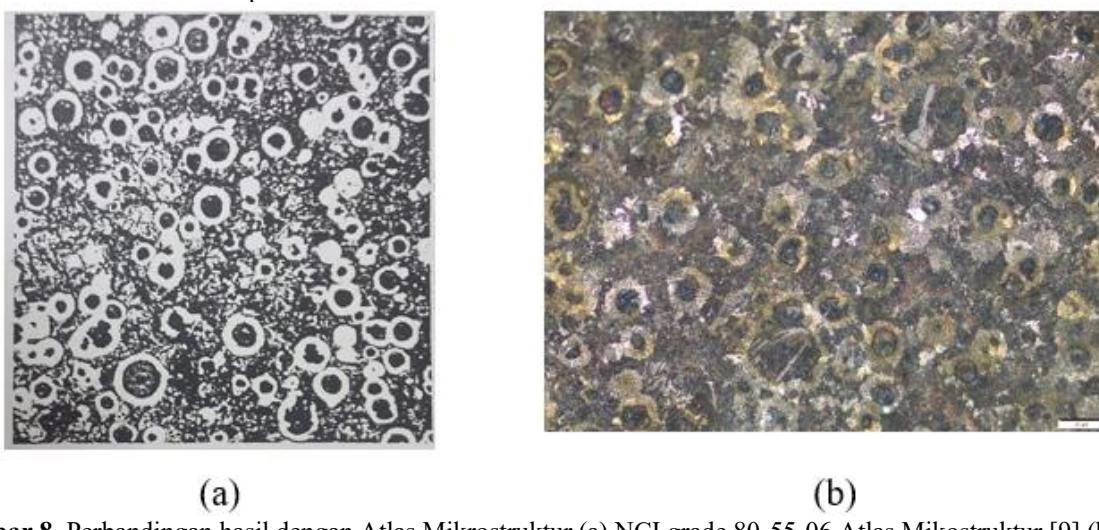
Gambar 8. Perbandingan hasil dengan Atlas Mikrostruktur (a) NCI grade 80-55-06 Atlas Mikrostruktur [9] (b) Hasil foto housing perbesaran 200x

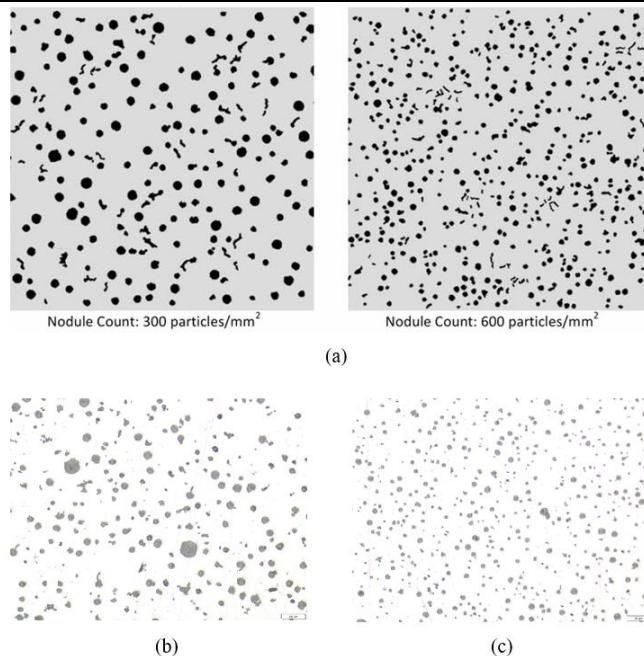
Gambar 9. Perbandingan kepadatan nodul dengan ASTM A247, (a) Kepadatan nodul untuk nodularitas 90% *ductile iron* perbesaran 100x [10] (b) *Housing* dekat patahan perbesaran 100x, (c) *Housing* jauh dari patahan perbesaran 100x

Berdasarkan ASTM A247, material untuk *power steering gearbox housing* ini diklasifikasikan sebagai *nodular graphite* tipe 1 dengan 90% nodularitas dengan nilai kepadatan nodul sekitar 600 partikel /mm² (class 7) untuk bagian jauh dari patahan dan 300 partikel/mm² (class 6) untuk bagian dekat patahan. Perbandingan kepadatan nodul antara spesimen dengan ASTM A247 dapat dilihat dari Gambar 9.

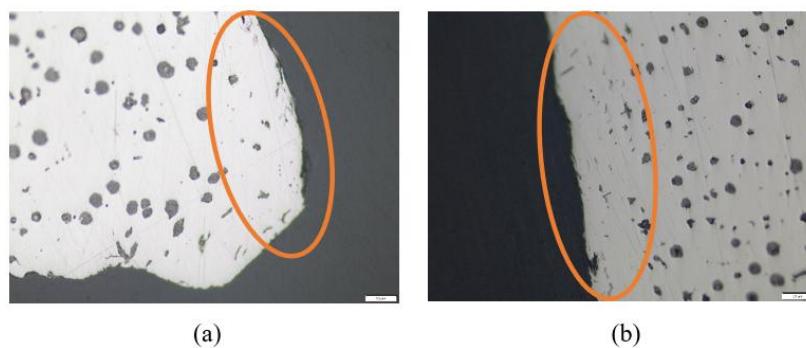
Gambar 10. Perbandingan kepadatan nodul pada bagian permukaan (a) Bagian permukaan sampel dekat patahan (b) Bagian permukaan sampel jauh dari patahan

Pada bagian permukaan baik dari spesimen dekat patahan maupun spesimen yang jauh dari patahan, hanya terdapat sedikit nodul grafit seperti yang terlihat pada Gambar 10. Kurangnya nodul grafit pada bagian permukaan dapat meningkatkan konsentrasi tegangan di bagian permukaan spesimen. Hal ini dapat terjadi dikarenakan cacat produksi pada saat proses casting dimana permukaan logam mengalami penurunan suhu yang lebih cepat dibanding bagian dalam.

- ke *Nodular Cast Iron* (NCI) grade 80-55-06 berdasarkan hasil pengujian mikrografi dan kekerasan. Terdapat kecacatan yang ditemui pada bagian permukaan housing yaitu kurangnya grafit nodular yang disebabkan karena penurunan suhu yang terlalu cepat. Hal ini mengakibatkan adanya konsentrasi tegangan di bagian permukaan.

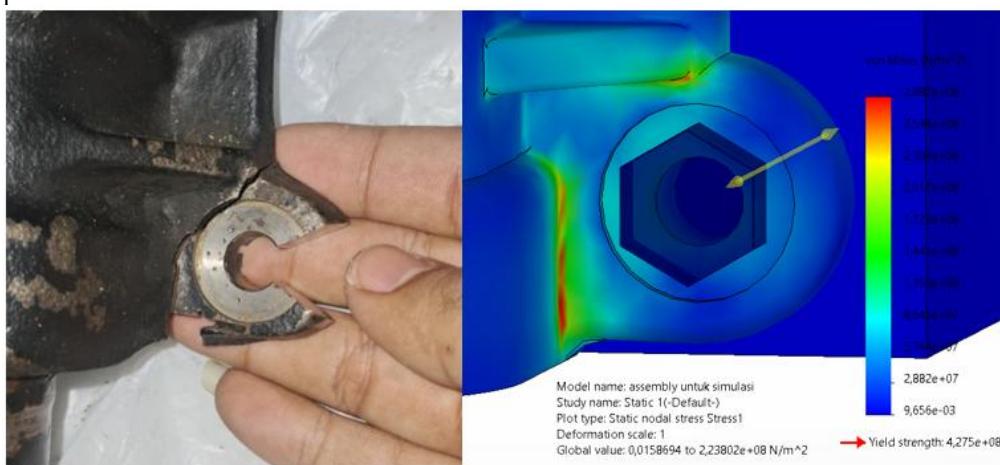
Dari hasil simulasi dengan input pembebangan 3377 N dengan arah pembebangan di *pitman arm, housing* mengalami momen *bending* yang menyebabkan konsentrasi tegangan di dua titik (pada lokasi terjadinya patahan) yang ditandai dengan perbedaan kontur warna pada area tersebut. Perbandingan antara hasil simulasi dengan lokasi patahan spesimen dapat dilihat pada Gambar 11.

Gambar 11. Perbandingan lokasi patahan sampel dengan hasil simulasi

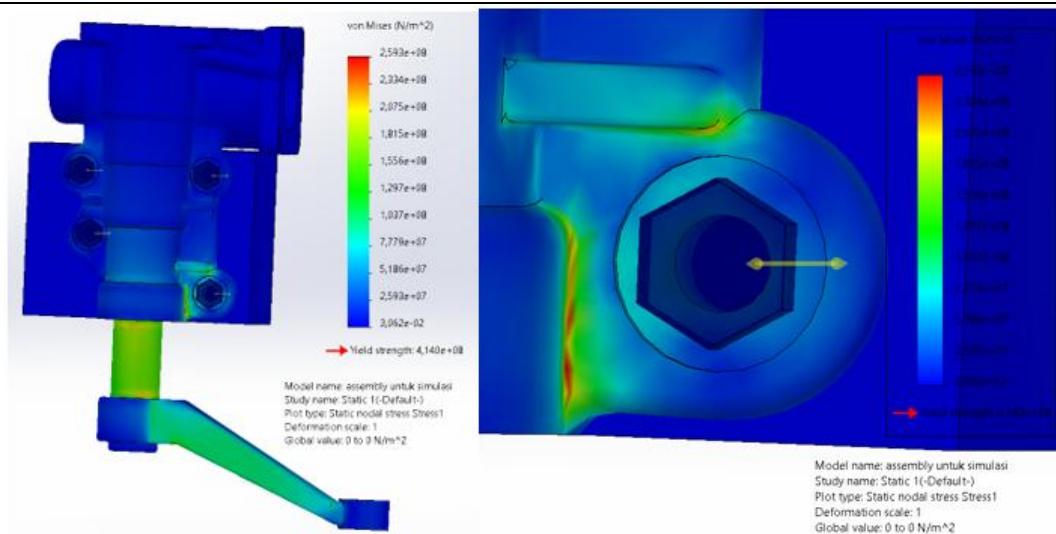
Gambar 12. Hasil simulasi Finite Element Methods gearbox housing 4 baut dengan arah gaya menjauhi rangka

Simulasi elemen hingga dengan 4 baut serta arah gaya menjauhi rangka menunjukkan tegangan puncak Von Mises adalah sebesar 259,3 MPa yang terlihat berada di daerah fillet dengan lokasi yang sama dimana patahan pada spesimen terjadi seperti dilihat pada Gambar 12. Estimasi nilai *tensile strength* material berdasarkan uji kekerasan adalah 654 MPa. Sementara nilai tensile strength material dari literatur adalah 696,37 MPa. Perkiraan konservatif industri *fatigue margin* untuk *ductile iron* adalah 40% dari nilai *ultimate tensile strength* yaitu 261,6 MPa untuk material hasil pengujian dan 278,5 MPa untuk material dari literatur. Hal ini mengindikasikan bahwa model ini masih dalam rentang aman dikarenakan tegangan puncak memiliki nilai yang lebih rendah dibanding dengan *fatigue margin* material.

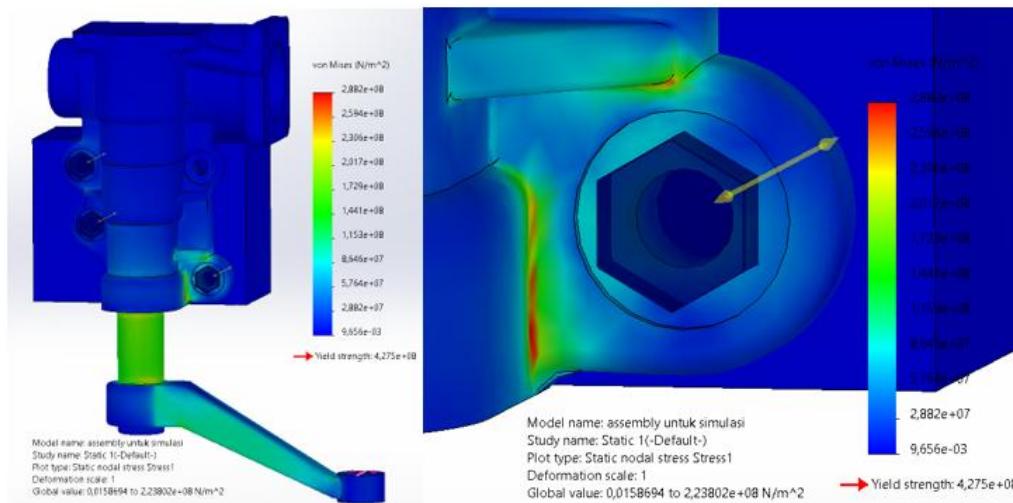
Gambar 13. Hasil simulasi Finite Element Methods gearbox housing 3 baut dengan arah gaya menjauhi rangka

Gambar 13 menunjukkan simulasi dengan 3 baut serta arah gaya menjauhi rangka. Hasilnya adalah tegangan puncak Von-Mises naik menjadi 288,2 MPa. Hal ini mengindikasikan bahwa model ini tidak aman dikarenakan tegangan puncak memiliki nilai yang lebih tinggi dibanding dengan *fatigue margin* baik dari material hasil pengujian (261,6 Mpa) maupun material dari literatur (278,5 MPa). Tegangan yang lebih tinggi meningkatkan resiko inisiasi retak kelelahan dan penyebaran cepat secara signifikan. Hal ini dapat menjelaskan mengapa komponen mengalami kegagalan di umur masa pakai yang relatif lama (23 tahun).

3. Dari simulasi FEM dapat dibandingkan lokasi kegagalan *power steering gearbox housing* tepat terjadi pada lokasi tegangan terkonsentrasi. Penyebab *crack initiation* pada *power steering gearbox housing* ini adalah tegangan maksimal yang terjadi melebihi *fatigue margin* untuk material *ductile iron*. Kegagalan dipicu oleh hilangnya salah satu baut yang menahan *housing* ke rangka kendaraan yang menyebabkan meningkatnya nilai tegangan maksimum yang diterima *housing*.
