## ANALISIS KEGAGALAN PADA *CONNECTING ROD* AKIBAT *BUCKLING* DI MESIN PEMBAKARAN DALAM MOBIL 1300 CC

### Abstrak

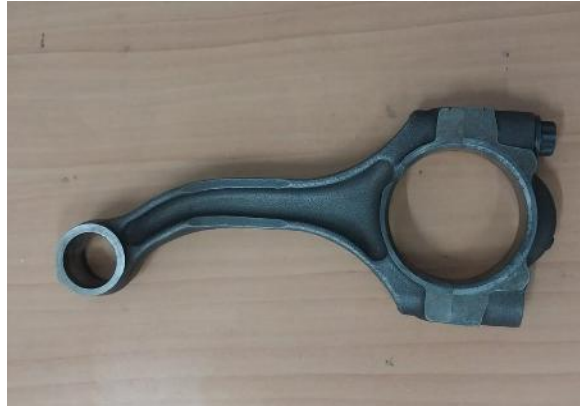
Gambar 3. *Connecting Rod* yang Mengalami Buckling

Berdasarkan pengamatan visual, *connecting rod* yang diteliti mengalami deformasi berupa buckling yang jelas pada bagian tengah *shank*. Pola deformasi ini khas untuk kegagalan *lateral buckling*, di mana batang melengkung ke arah lateral akibat kehilangan stabilitas kolom. Riwayat penggunaan kendaraan yang sering digunakan untuk menerobos banjir dan sering mogok saat hujan memperkuat hipotesis kegagalan akibat *water hammer*.

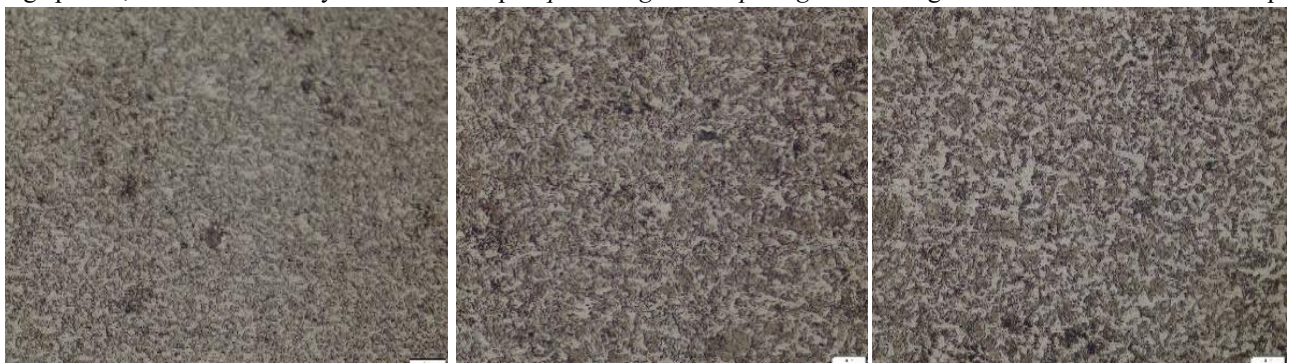
Gambar 4. Hasil Metalografi Sampel IV

Sampel IV (jauh dari *buckling*) juga menunjukkan dominasi fasa ferit dan perlit dengan morfologi butiran yang lebih seragam dan halus dibandingkan Sampel II, mengindikasikan daerah ini tidak mengalami konsentrasi tegangan signifikan selama masa operasi. Kondisi ferit-perlit pada kedua sampel membuktikan bahwa *connecting rod* hanya mengalami pendinginan lambat (*normalized*) setelah proses *forging*, tanpa proses *quenching* dan *tempering* yang memadai.

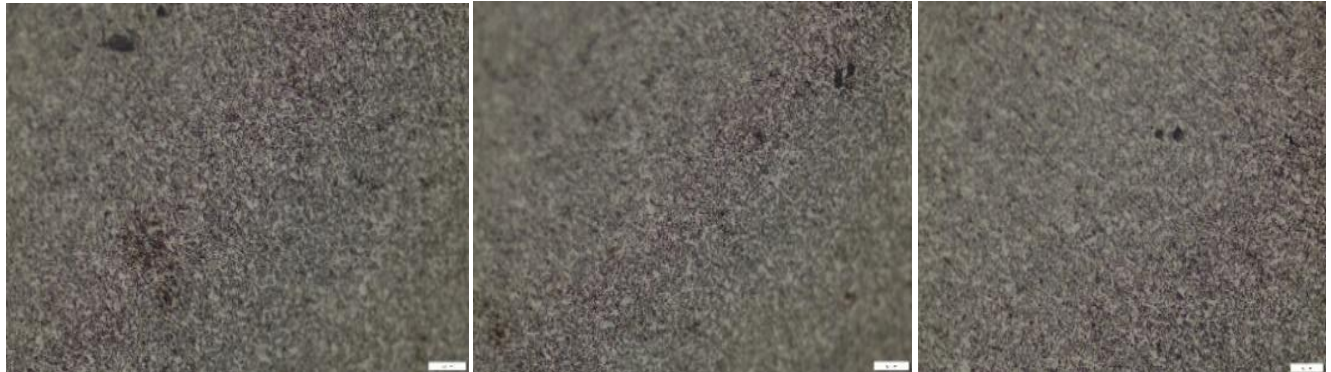
Gambar 5. Hasil Metalografi Sampel II

Pengamatan struktur mikro pada Sampel II (dekat *buckling*) menunjukkan dominasi fasa ferit (berwarna terang) dan perlit (berwarna gelap berbentuk lamellar) yang tersebar merata pada seluruh penampang. Tidak ditemukan fasa martensit maupun *tempered martensite* pada seluruh area pengamatan, padahal berdasarkan standar proses produksi *connecting rod* yang optimal, material seharusnya melewati tahapan *quenching* dan *tempering* untuk menghasilkan struktur martensit temper.

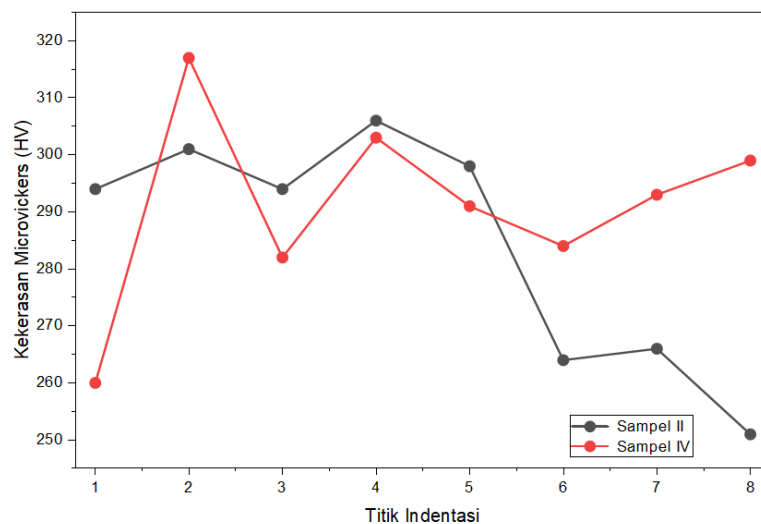
Gambar 6. Grafik Distribusi Kekerasan Pada Sampel II dan Sampel IV

Nilai rata-rata kekerasan Sampel II (285,2 HV) lebih rendah dibandingkan Sampel IV (291,1 HV), mengindikasikan bahwa daerah yang mengalami kegagalan *buckling* memiliki kekerasan lebih rendah akibat deformasi plastis lokal dan degradasi material. Meskipun kedua nilai berada pada batas bawah rentang standar AISI 4140 setelah *quenching-tempering* (280–380 HV), kekerasan ini diperoleh melalui mekanisme *work hardening* akibat proses *forging*, bukan dari transformasi martensitik. Kekerasan hasil *forging* bersifat tidak merata dan tidak memiliki ketahanan *fatigue* serta ketahanan terhadap beban tekan aksial yang setara dengan kekerasan martensit, sehingga material tetap rentan mengalami kegagalan prematur pada kondisi operasional beban tinggi.

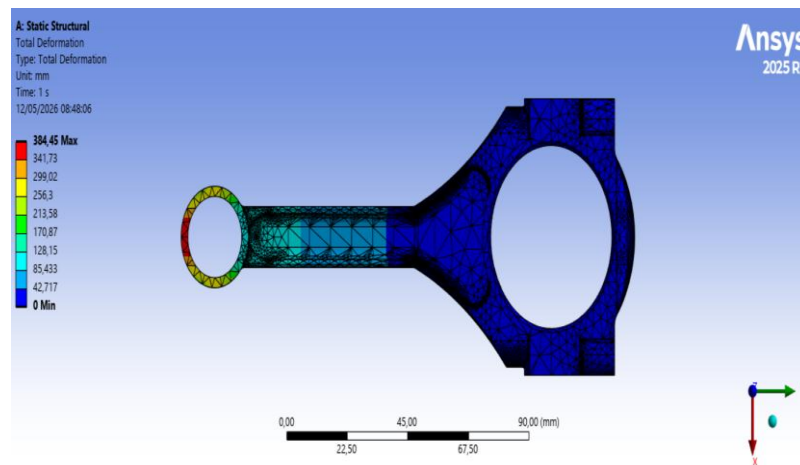
Gambar 8. Von Mises

Simulasi analisis tegangan *Von Mises* dengan beban total 30 kN menunjukkan tegangan maksimum sebesar 384 MPa, nilai ini berada di bawah kekuatan luluh material AISI 4140 (415 MPa), menunjukkan komponen masih dalam kondisi elastis pada beban operasional normal. Pada analisis *buckling*, diberikan 13 mode akan ditampilkan 4 mode saja untuk mengamati kegagalan *buckling connecting rod* mana yang paling sama atau mendekati. Berikut merupakan hasil analisis dari beberapa mode *buckling* yang terjadi pada Gambar 9 di bawah ini.

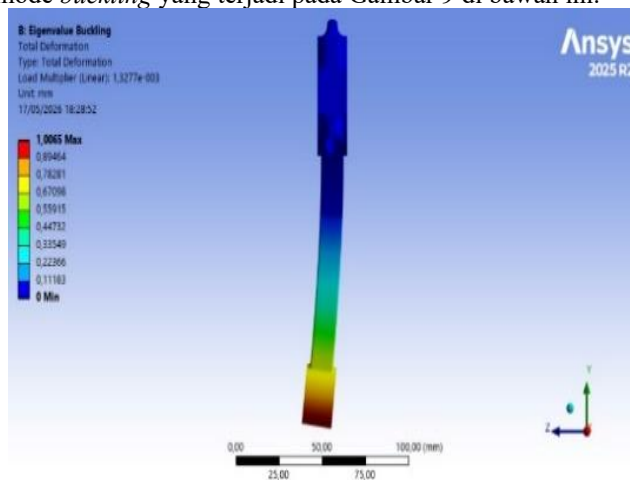
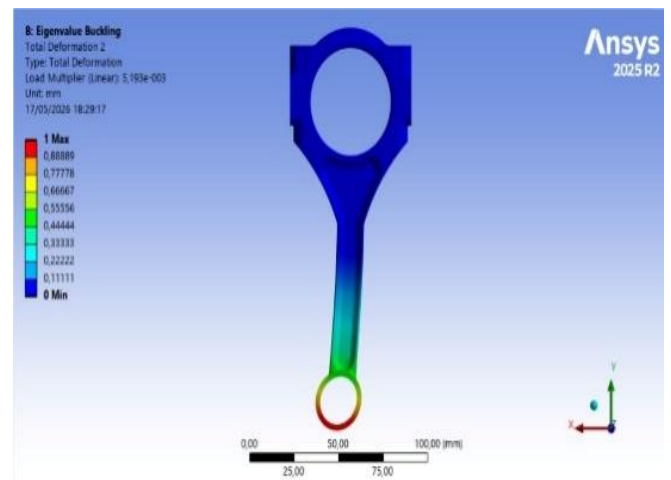
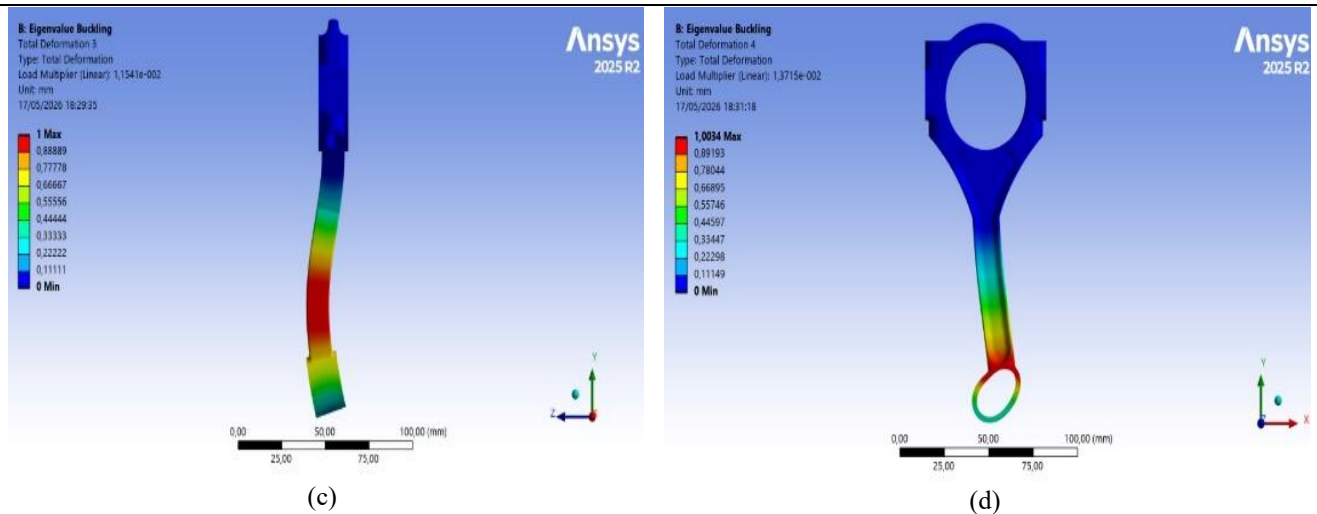
Gambar 9. Mode Eigenvalue Buckling (a) Mode 1, (b) Mode 2, (c) Mode 3, dan (d) Mode 4

Pada analisis *eigenvalue buckling* dengan 13 mode yang diamati, Mode 2 merupakan mode yang paling mendekati pola kegagalan aktual yang terlihat di lapangan. Kegagalan *buckling* Mode 2 ditandai dengan titik tegangan maksimum yang terletak di daerah luasan terendah dari leher *connecting rod*, yaitu pada bagian *shank* dengan rasio ketebalan samping yang lebih kecil daripada ketebalan depan. Hal ini sesuai dengan deformasi lateral yang teramati secara fisik pada spesimen.
