ANALISIS KEGAGALAN BAUT PENGIKAT *GEARBOX* PADA LOKOMOTIF KERETA REL DIESEL ELEKTRIK (KRDE)

ABSTRAK

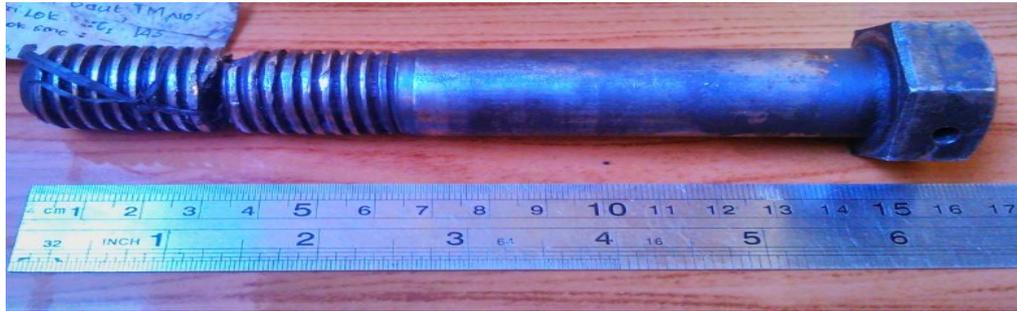
Baut berstandar SAE J429 *medium carbon grade 5* dengan diameter luar (d) = 25,4 mm, diameter efektif (d_1) = 23,338 mm, diameter inti (d_2) = 21,963 mm, torsi pengencangan baut (T) = 678 Nm. Baut mengalami kegagalan

setelah beroperasi selama 8 bulan, sedangkan standar pergantian baut setiap 12 bulan sekali. Gambar baut dapat dilihat pada gambar 9.

Gambar 9. Baut dalam kondisi patah [1]

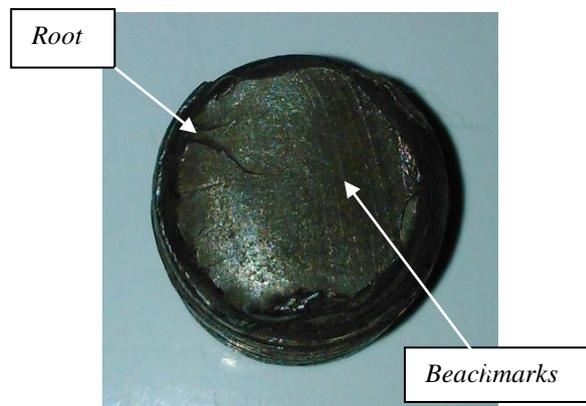
Pada gambar 10 menunjukkan kondisi baut yang mengalami kegagalan yang terhubung pada traksi motor. Pada gambar ini terlihat adanya *beachmark* dan *root*. *Beachmarks* adalah fitur unik yang ditemukan di banyak *fatigue fracture*, dan kehadiran mereka merupakan pertanda positif untuk mengidentifikasi *fatigue fracture*.

Gambar 10. Permukaan baut yang mengalami patah [1]

Dari data hasil pengujian dapat disimpulkan bahwa mekanisme kegagalan baut *gearbox* diakibatkan karena beban yang berfluktuasi dibawah kekuatannya yaitu sebesar 97,61 MPa yang terjadi dalam waktu yang lama dan berulang-ulang sehingga menyebabkan patah lelah. Diperkuat dengan adanya *beachmark* yang tampak pada permukaan patahan. Material uji memiliki nilai kekerasan yang tidak sesuai dengan standar SAE J429. Sehingga mempercepat laju patahan. Hal ini diakibatkan karena proses *Quenched & Tempered* yang kurang sempurna.

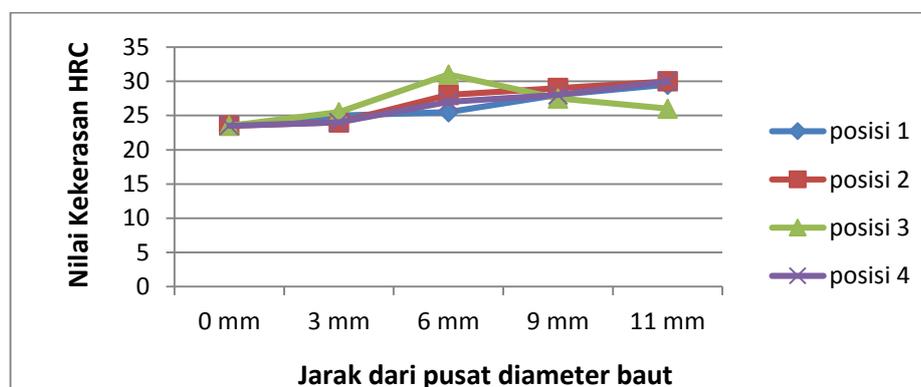
Gambar 12. Grafik hasil pengujian kekerasan

Dalam hasil pengujian kekerasan diketahui bahwa ada beberapa titik yang berbeda secara grafik. Pada grafik gambar 12 garis posisi 3 terlihat bahwa nilai kekerasan yang didapat berbeda dengan posisi 1, posisi 2, dan posisi 4. Pada posisi 3 nilai kekerasan paling tinggi berada pada 6 mm dari pusat lingkaran baut yaitu sebesar 31 HRC.

Sedangkan pada diameter luar memiliki nilai kekerasan sebesar 26 HRC. Keadaan ini bisa diakibatkan karena proses quench dan temper yang kurang sempurna atau tidak merata pada permukaan baut. Sehingga ada baut mempunyai kekerasan tidak merata.

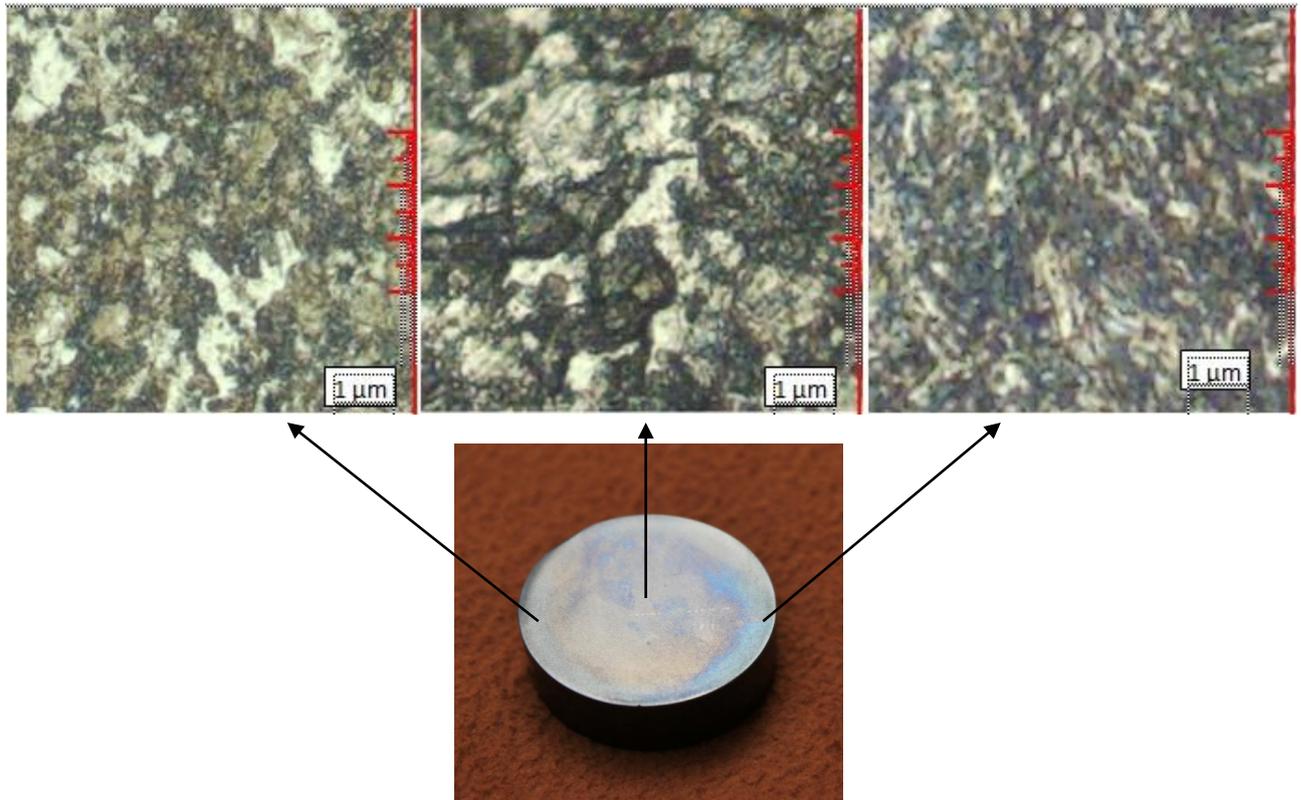
Gambar 13. Struktur mikro baut dengan perbesaran 200x

Dari Gambar 13. menunjukkan proses *quench and temper* yang gagal sehingga fasa yang dihasilkan bukan *martensit* melainkan *ferrite* dan *pearlite*. Hal ini dibuktikan dari foto struktur mikro hasil pengujian laboratorium (Gambar 13) berbeda dengan foto struktur mikro dari jurnal yang berfasa *martensit* (Gambar 6). Serta uji kekerasan yang tidak sesuai dengan spesifikasi SAE J429 *grade 5*.
