**PERUBAHAN FISIK LINGKUNGAN PERMUKIMAN AKIBAT BANJIR ROB  
DI KAWASAN LAYUR KOTA SEMARANG**

**Arion Januar Prasasti<sup>1</sup> dan Parfi Khadiyanto<sup>2</sup>**

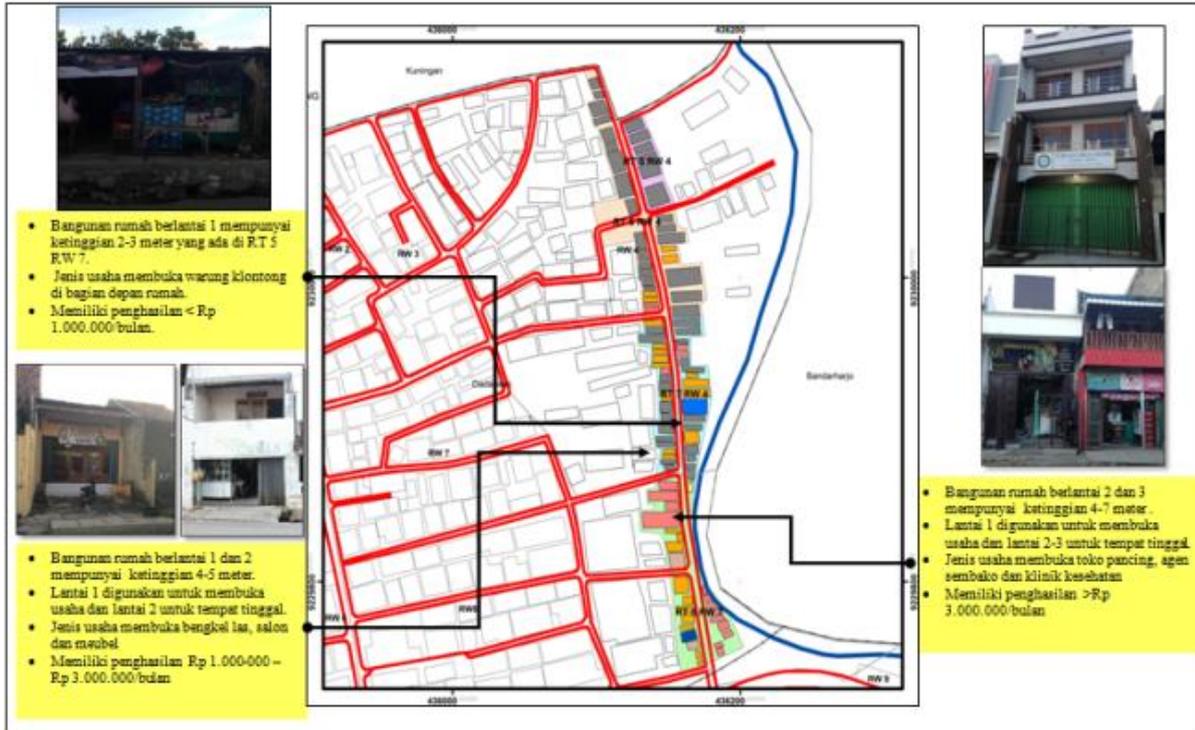
**GAMBAR 2**  
**KARAKTERISTIK BANGUNAN SESUAI FUNGSI NYA DI JALAN LAYUR**

Bangunan rumah yang terdapat di RT 5, 6, 7 RW 4 dan RT 5 RW 7 kawasan Layur dapat dibagi menjadi 3 jenis menurut sifat dan bahannya (material) yaitu rumah permanen, semi permanen dan non permanen. Berdasarkan hasil observasi, jumlah bangunan yang ada di Jalan Layur mencapai 105 unit bangunan. Jumlah tersebut dibagi menjadi 3 yaitu 86 unit bangunan permanen, 17 unit bangunan semi permanen dan hanya 2 unit bangunan non permanen. Sedangkan mengenai ketinggian bangunan yang ada di RT 5,6,7 RW 4 dan RT 5 RW 7 kawasan Layur beragam. Dari 105 unit bangunan yang, sebanyak 64 unit bangunan mempunyai 2 lantai, 36 unit bangunan mempunyai 1 lantai dan hanya 5 unit bangunan yang mempunyai 3 lantai. Mayoritas bangunan berfungsi sebagai rumah dan perdagangan. Dilihat dari ketinggian lantai bangunan mayoritas berlantai 2, bangunan yang ditempati lantai 1 berfungsi sebagai perdagangan sedangkan lantai 2 untuk tempat tinggal. Dapat disimpulkan bahwa kondisi fisik bangunan yang ada di RT 5,6,7 RW 4 dan RT 5 RW 7 kawasan Layur adalah

jenis rumah permanen, ketinggian bangunan 3-4 meter dengan 2 lantai dan fungsi bangunan adalah rumah dan perdagangan. Perdagangan di lantai 1 dan rumah atau tempat tinggal di lantai 2.
