ANALISIS POSTUR KERJA AWAK MOBIL TANGKI PADA PROSES INSPEKSI UPPER MANHOLE TANGKI MOBIL BBM PT PERTAMINA PATRA NIAGA PLUMPANG MENGGUNAKAN METODE *RAPID ENTIRE BODY ASSESSMENT* DAN *QUICK EXPOSURES CHECK*

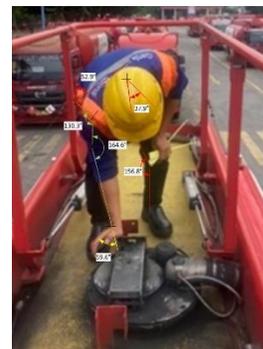
Gambar 1. Operator 1 Membuka *Upper manhole*

Berdasarkan hasil penilaian postur kerja pembukaan tangki upper manhole menggunakan metode REBA dengan bantuan software Ergofellow didapatkan skor REBA operator 1 sebesar 8 yang berarti postur kerja tersebut berisiko tinggi dan memerlukan penyelidikan lebih lanjut serta perubahan posisi kerja di kemudian hari.

Berdasarkan perhitungan exposure tersebut, diperoleh skor exposure sebesar 60% yang termasuk ke dalam exposure level 3 yang berarti perlu penelitian lebih lanjut dan dilakukan perubahan.

Perbaikan perubahan postur kerja pada operasi kerja pembukaan tangki bagian *upper manhole* yaitu disarankan berupa pemosisian kedua kaki operator agar sedekat mungkin dengan tangki *upper manhole*. Berdiri bertumpu pada kedua kaki dengan lutut diteguk dan besar sudut yang relatif sama antara lutut kanan dan kiri. Kedua kaki berada pada posisi sejajar antara kaki kanan dan kaki kiri. Selain posisi punggung yang membungkuk mendekati sudut 90 derajat, disarankan pula leher dalam posisi mendekati lurus agar anggota tubuh bagian atas dalam posisi yang rileks. Perbaikan posisi tersebut

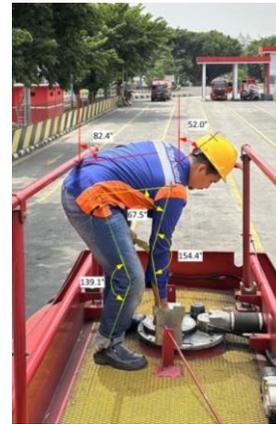
Gambar 6. Operator 6 Membuka *Upper manhole*

Berdasarkan hasil penilaian postur kerja pembukaan tangki upper manhole menggunakan metode REBA dengan bantuan software Ergofellow didapatkan skor REBA operator 6 sebesar 9 yang berarti postur kerja tersebut berisiko sedang dan memerlukan penyelidikan lebih lanjut serta perubahan posisi kerja di kemudian hari.

Berdasarkan perhitungan exposure tersebut, diperoleh skor exposure sebesar 57% yang termasuk ke dalam exposure level 3 yang berarti perlu penelitian lebih lanjut dan dilakukan perubahan.

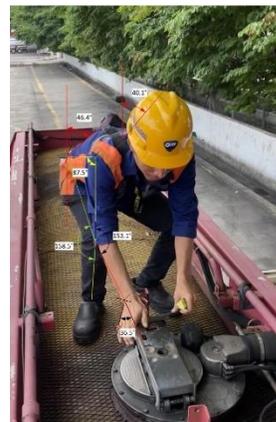
Gambar 7. Operator 7 Membuka *Upper manhole*

Berdasarkan hasil penilaian postur kerja pembukaan tangki upper manhole menggunakan metode REBA dengan bantuan software Ergofellow didapatkan

skor REBA operator 7 sebesar 7 yang berarti postur kerja tersebut berisiko tinggi dan memerlukan penyelidikan lebih lanjut serta perubahan posisi kerja di kemudian hari.

Berdasarkan perhitungan *exposure* tersebut, diperoleh skor *exposure* sebesar 55% yang termasuk ke dalam *exposure level 3* yang berarti perlu penelitian lebih lanjut dan dilakukan perubahan.

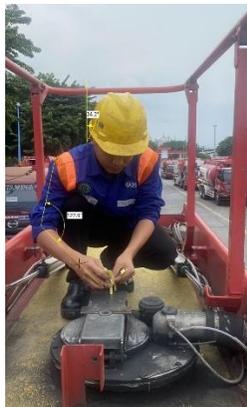
Gambar 8. Operator 1 Memasang Segel *Upper manhole*

Berdasarkan hasil penilaian postur kerja pemasangan segel *upper manhole* menggunakan metode REBA dengan bantuan *software Ergofellow* didapatkan skor REBA operator 1 sebesar 7 yang berarti postur kerja tersebut berisiko sedang dan memerlukan penyelidikan lebih lanjut serta perubahan posisi kerja di kemudian hari.

Berdasarkan perhitungan *exposure* tersebut, diperoleh skor *exposure* sebesar 42% yang termasuk ke dalam *exposure level 2* yang berarti perlu penelitian lebih lanjut.

Perbaikan perubahan postur kerja dapat diterapkan pada operasi kerja pemasangan segel tangki bagian *upper manhole* yaitu berupa pemosisian kedua kaki operator pada posisi jongkok atau menekuk kedua kakinya semaksimal mungkin dengan besar sudut yang relatif sama antara lutut kanan dan kiri. Kedua kaki diposisikan sedekat mungkin dengan *upper manhole* agar ketika posisi pemasangan segel, punggung tidak banyak menekuk akibat tangan yang harus meraih *upper manhole*. Selain posisi punggung yang tegak, disarankan pula leher dalam posisi mendekati lurus agar anggota tubuh bagian atas dalam posisi yang rileks. Perbaikan posisi tersebut memungkinkan pengurangan skor REBA dari yang semula memiliki rata-rata rentang skor REBA dengan risiko sedang dapat diturunkan mencapai rentang skor dengan risiko rendah.

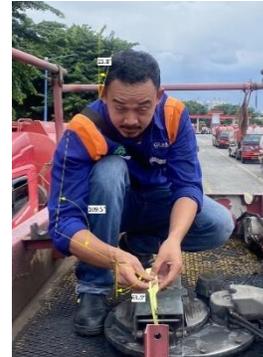
Gambar 9. Operator 2 Memasang Segel *Upper manhole*

Berdasarkan hasil penilaian postur kerja pemasangan segel *upper manhole* menggunakan metode REBA dengan bantuan *software Ergofellow* didapatkan skor REBA operator 2 sebesar 7 yang berarti postur kerja tersebut berisiko sedang dan memerlukan penyelidikan lebih lanjut serta perubahan posisi kerja di kemudian hari.

Berdasarkan perhitungan *exposure* tersebut, diperoleh skor *exposure* sebesar 45% yang termasuk ke dalam *exposure level 2* yang berarti perlu penelitian lebih lanjut.

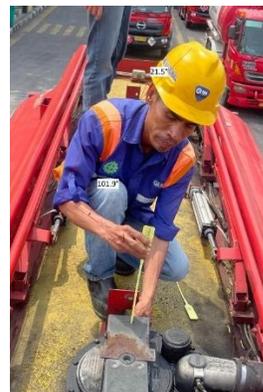
Gambar 10. Operator 3 Memasang Segel *Upper manhole*

Berdasarkan hasil penilaian postur kerja pemasangan segel upper manhole menggunakan metode REBA dengan bantuan software Ergofellow didapatkan skor REBA operator 3 sebesar 6 yang berarti postur kerja tersebut berisiko sedang dan memerlukan penyelidikan lebih lanjut serta perubahan posisi kerja di kemudian hari.

Berdasarkan perhitungan *exposure* tersebut, diperoleh skor *exposure* sebesar 41% yang termasuk ke dalam *exposure level 2* yang berarti perlu penelitian lebih lanjut.

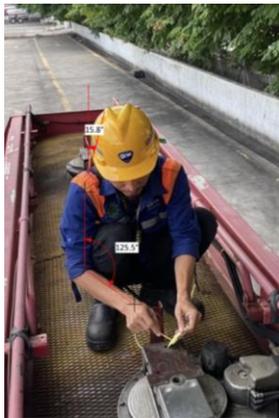
Gambar 14. Operator 7 Memasang Segel *Upper manhole*

Berdasarkan hasil penilaian postur kerja pemasangan segel upper manhole menggunakan metode REBA dengan bantuan software Ergofellow didapatkan skor REBA operator 7 sebesar 4 yang berarti postur kerja tersebut berisiko sedang dan memerlukan penyelidikan lebih lanjut serta perubahan posisi kerja di kemudian hari.

Berdasarkan perhitungan *exposure* tersebut, diperoleh skor *exposure* sebesar 41% yang termasuk ke

dalam *exposure level 2* yang berarti perlu penelitian lebih lanjut.
