ANALISIS IDENTIFIKASI DAMPAK BENCANA TANAH LONGSOR DENGAN MENGGUNAKAN *UNMANNED AERIAL VEHICLE* (UAV) (Studi Kasus : Kelurahan Ngesrep, Kecamatan Banyumanik)

Reyhan Azeriansyah, Yudo Prasetyo, Bambang Darmo Yuwono ^{*)}

Departemen Teknik Geodesi Fakultas Teknik Universitas Diponegoro
Jl. Prof. Soedarto, SH, Tembalang, Semarang Telp.(024)76480785, 76480788
Email : reyhan_azeriansyah@yahoo.com

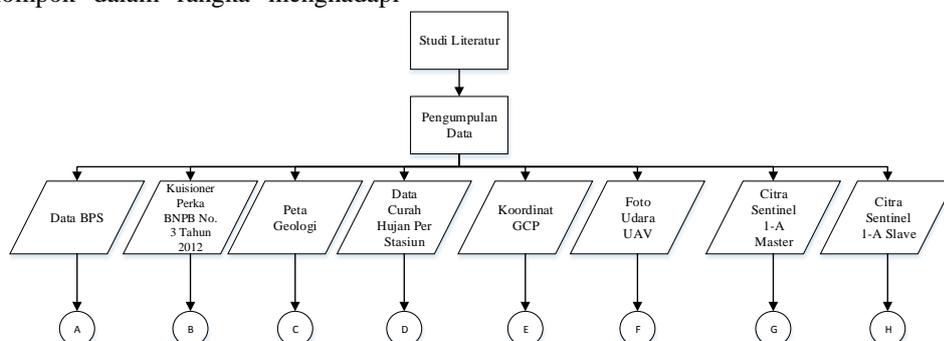
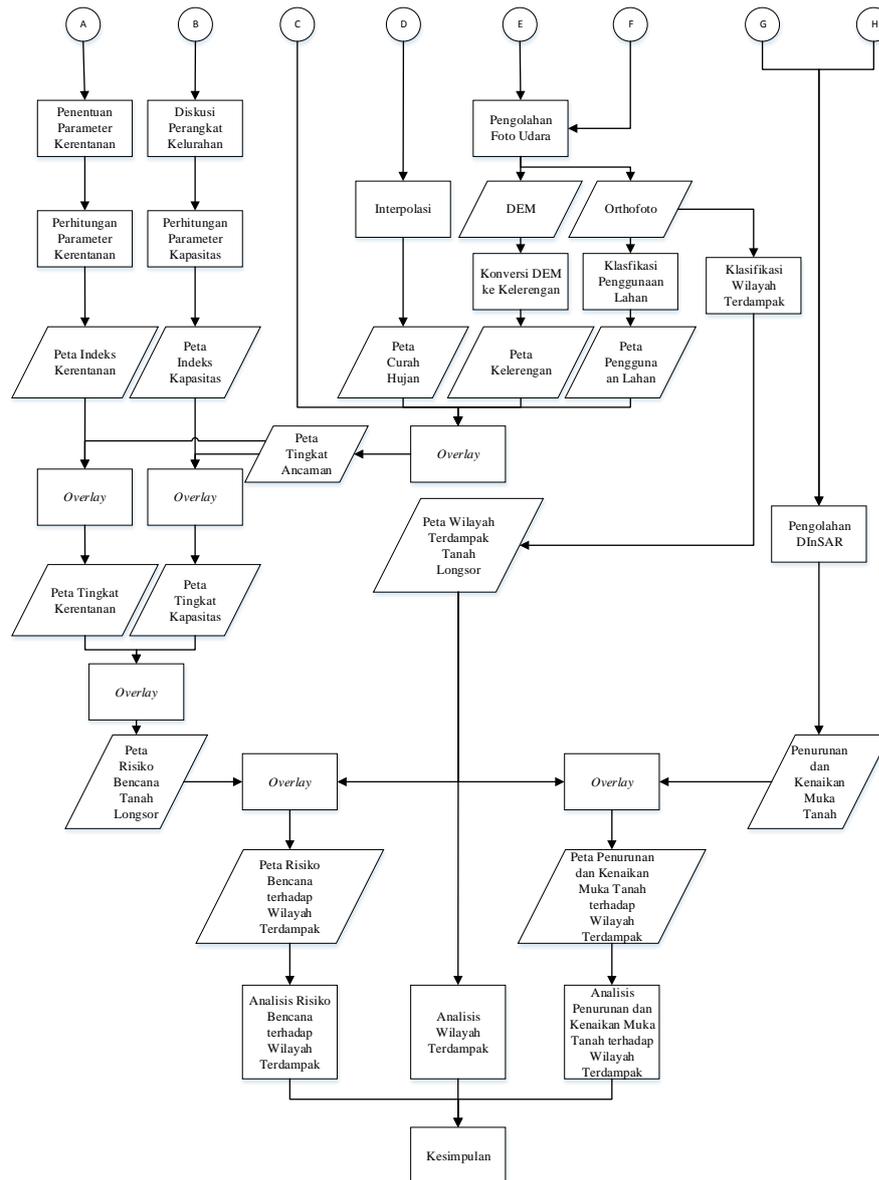
Pada Gambar 3 merupakan diagram alir penelitian yang dilakukan.

Gambar 3 Diagram Alir Penelitian (Lanjutan)
 Gambar 3 Diagram Alir Penelitian

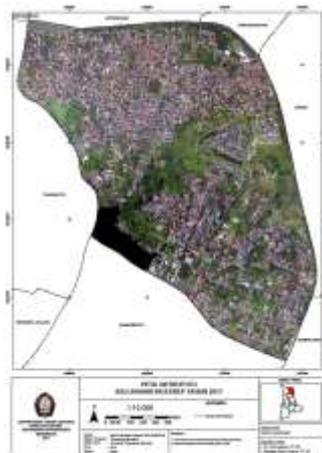
Gambar 4 Bentuk Orthofoto

Berikut adalah hasil dari pembentukan orthofoto dari proses pengolahan foto udara UAV dapat dilihat pada Gambar IV.2.

Hasil resolusi spasial yang didapatkan adalah sebesar 7,87 cm/piksel. Secara visual, resolusi spasial tersebut mampu digunakan dalam proses identifikasi pemukiman, pengukuran lebar jalan hingga untuk mengetahui objek kecil seperti *benchmark*. Gambar IV.3 adalah gambaran visual yang didapatkan dari resolusi spasial tersebut.

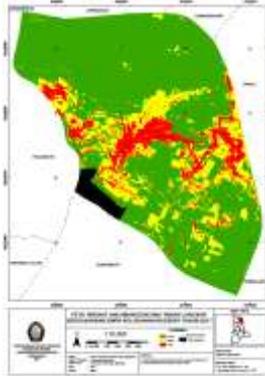
Gambar 8 Peta Tingkat Ancaman Bencana Tanah Longsor

Pembuatan peta tingkat ancaman BNPB dari proses *overlay* dan penjumlahan *scoring* pembobotan antara peta geologi, peta penggunaan lahan, peta curah hujan dan peta kelerenghan yang dikonversi ke Perka BNPB No.2 Tahun 2017. Gambar 8 adalah hasil pembuatan peta tingkat ancaman.

Pada peta tingkat ancaman dibagi dalam tiga kelas ancaman yakni rendah, sedang dan tinggi. Luas kelas ancaman rendah adalah sebesar 181,976 ha (71,51%), luas kelas ancaman sedang adalah 42,092 ha (16,54%) dan luas ancaman tinggi adalah 30,397 ha (11,95%) dari luas keseluruhan yakni 254,465 ha.

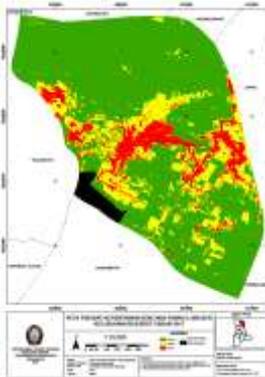
Gambar 9 Peta Tingkat Kerentanan Bencana Tanah Longsor

Pembuatan peta tingkat kerentanan bencana tanah longsor dilakukan *overlay* empat peta parameter kerentanan dengan peta tingkat ancaman bencana tanah longsor. Namun di Kelurahan Ngesrep tidak memiliki parameter kerentanan lingkungan karena penggunaan lahan di Kelurahan Ngesrep hanya terdiri dari pemukiman dan tegalan. Oleh karena itu proses *overlay* hanya dilakukan pada parameter kerentanan sosial, fisik dan ekonomi saja. Hasil dari pembuatan peta tingkat kerentanan bencana tanah longsor Kelurahan Ngesrep dapat dilihat pada Gambar 9.

Berdasarkan Gambar 9, kelas tingkat kerentanan bencana tanah longsor di Kelurahan Ngesrep terbagi menjadi tiga yakni rendah, sedang dan tinggi. Luas kelas risiko rendah adalah sebesar

181,976 ha (71,51%), luas kelas risiko sedang adalah sebesar 42,092ha (16,54%) dan luas kelas risiko tinggi adalah sebesar 30,397 ha (11,95%) dari keseluruhan kelas risiko sebesar 254,465 ha.

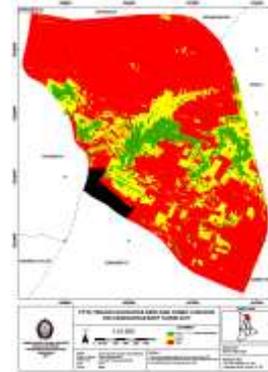
Gambar 10 Peta Tingkat Kapasitas Bencana Tanah Longsor

Pembuatan peta tingkat kapasitas bencana tanah longsor merupakan proses *overlay* dari konversi kuesioner Perka BNPB No.3 Tahun 2012 ke *scoring* dan pembobotan Perka BNPB No.2 Tahun 2012 dengan peta tingkat ancaman bencana tanah longsor. Gambar 10 adalah hasil pembuatan peta tingkat kapasitas.

Berdasarkan Gambar 10, kelas kapasitas bencana tanah longsor di Kelurahan Ngesrep terbagi menjadi tiga yakni rendah, sedang dan tinggi. Luas kelas kapasitas rendah adalah sebesar 30,397 ha (11,95%), luas kelas kapasitas sedang adalah sebesar 42,092 ha (16,54%) dan luas kelas kapasitas tinggi adalah sebesar 181,976 ha (71,51%) dari keseluruhan kelas risiko sebesar 254,465 ha.

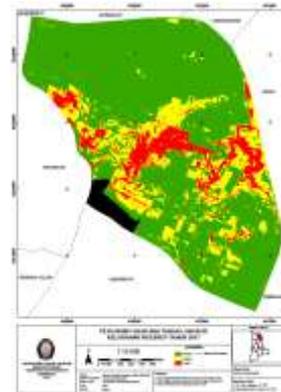
Gambar 11 Peta Risiko Bencana Tanah Longsor

Pembuatan peta risiko bencana tanah longsor merupakan penggabungan dari peta tingkat kerentanan dan tingkat kapasitas bencana tanah longsor. Gambar 11 adalah hasil pembuatan peta risiko bencana tanah longsor

Berdasarkan Gambar 11, kelas risiko bencana tanah longsor di Kelurahan Ngesrep terbagi menjadi

tiga yakni rendah, sedang dan tinggi. Luas kelas risiko rendah adalah sebesar 182,640 ha (71,85%), luas kelas risiko sedang adalah sebesar 41,471 ha (16,31%) dan luas kelas risiko tinggi adalah sebesar 30,094 ha (11,84%) dari keseluruhan kelas risiko sebesar 254,465 ha.

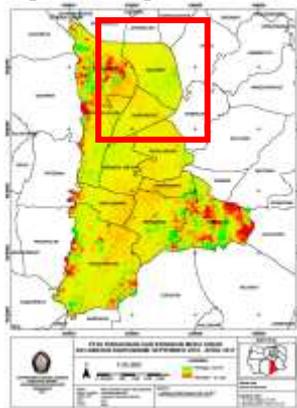
Gambar 12 Peta Penurunan dan Kenaikan Muka Tanah

Penelitian ini menggunakan pasangan citra Sentinel-1A pada bulan September 2016 sebagai citra *master* dan pada bulan April 2017 sebagai citra *slave* untuk mengetahui pergerakan muka tanah secara vertikal. Hasil dari pengolahan DInSAR pada penelitian ini dapat dilihat pada Gambar 12.

Hasil dari pengolahan DInSAR pada citra Sentinel-1A pada tahun 2016 dan 2017 menunjukkan bahwa Kelurahan Ngesrep mengalami penurunan muka tanah dengan nilai rata-rata sebesar $-0.0587 \pm 1,308$ m.

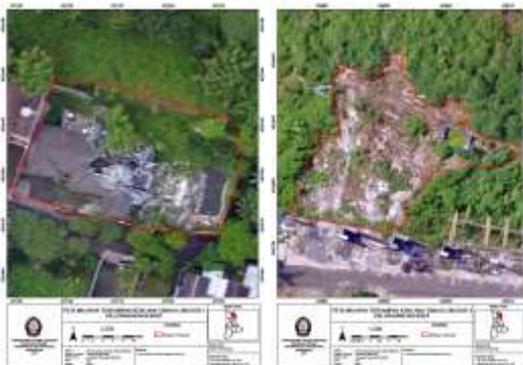
Gambar 6 Klasifikasi Wilayah Terdampak

Dari hasil klasifikasi tersebut terdapat dua wilayah yang terdampak longsor yang dapat dilihat pada Gambar IV.5.

Berdasarkan hasil klasifikasi wilayah terdampak bencana tanah longsor, luas wilayah pertama yang terdampak bencana tanah longsor sebesar 1026,339 m² dan luas wilayah kedua yang terdampak bencana tanah longsor sebesar 520,822 m².

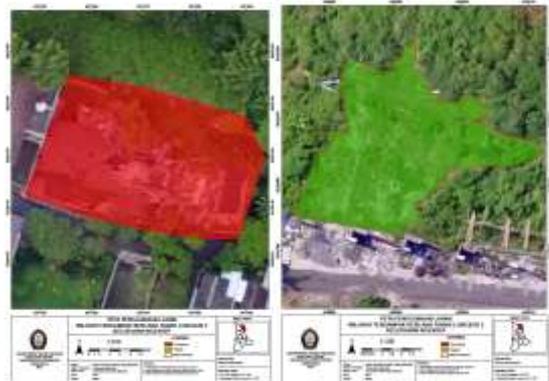
Gambar 13 Peta Penggunaan Lahan Terhadap Wilayah Terdampak Bencana Tanah Longsor

Gambar 13 adalah hasil penggabungan klasifikasi wilayah terdampak dengan klasifikasi penggunaan lahan.

Berdasarkan Gambar 13 pada wilayah terdampak 1, penggunaan lahan yang terdampak bencana tanah longsor terdiri dari pemukiman dengan luas 1026,399 m² (100 %) total luas wilayah terdampak yakni 1026,399 m². Sedangkan pada wilayah terdampak 2, penggunaan lahan yang terdampak bencana tanah longsor berupa tegalan dengan luas 520,822 m² dari luas keseluruhan yakni 520,822 m².

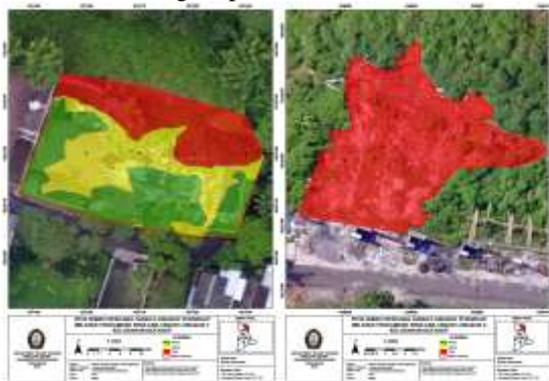
Gambar 14 Peta Risiko Bencana Tanah Longsor Terhadap Wilayah Terdampak Bencana Tanah Longsor

Berikut adalah hasil penggabungan dari klasifikasi wilayah terdampak dengan zonasi risiko bencana tanah longsor pada Gambar 14.

Berdasarkan Gambar 14 pada wilayah terdampak 1, zonasi risiko bencana tanah longsor terhadap wilayah terdampak terdiri dari tiga kelas yakni rendah dengan luas 387,666 m² (37,77%), sedang dengan luas 323,187 m² (31,49%) dan tinggi dengan luas 315,546 m² (30,74 %) dari luas keseluruhan wilayah terdampak yakni 1026,399 m². Sedangkan zonasi risiko bencana tanah longsor

terhadap wilayah terdampak terdiri dari dua kelas yakni kelas sedang dengan luas 0,342 m (0,07%) kelas tinggi dengan luas 520,480 m² (99,93%) dari luas keseluruhan wilayah terdampak yakni 520,822 m².

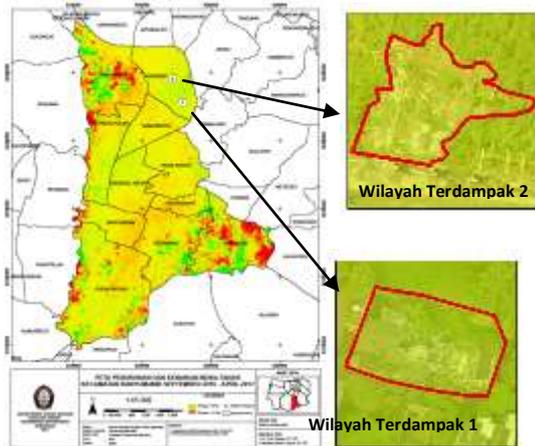
Gambar 15 Peta Penurunan dan Kenaikan Muka Tanah Terhadap Wilayah Terdampak Bencana Tanah Longsor

Berikut adalah hasil penggabungan dari klasifikasi wilayah terdampak dengan penurunan dan kenaikan muka tanah pada Gambar 15.

Berdasarkan Gambar 15 pada wilayah terdampak 1 mengalami penurunan tertinggi sebesar -0,0563 m dan penurunan terendah sebesar -0,0549 m dengan rata-rata penurunan pada wilayah terdampak 1 adalah sebesar -0,0556 m. Sedangkan wilayah terdampak 2 mengalami penurunan tertinggi sebesar -0,0591 m dan penurunan terendah sebesar -0,0581 m dengan rata-rata penurunan pada wilayah terdampak 2 adalah sebesar -0,589 m.
