**KAJIAN PENURUNAN MUKA TANAH MENGGUNAKAN  
DIFFERENTIAL INTERFEROMETRY SYNTHETIC APERTURE  
RADAR (DInSAR) DAN UNMANNED AERIAL VEHICLE (UAV)  
(STUDI KASUS: WILAYAH PEMBANGUNAN JALAN TOL  
SEMARANG-DEMAK STA 17-22)**

Marissa Isabella Panggabean<sup>\*)</sup>, Fauzi Janu Amarrohman, Yudo Prasetyo

Departemen Teknik Geodesi Fakultas Teknik Universitas Diponegoro  
Jl. Prof. Sudarto, SH, Tembalang, Semarang Telp.(024)76480785, 76480788  
Email: [marissaisabella@students.undip.ac.id](mailto:marissaisabella@students.undip.ac.id)

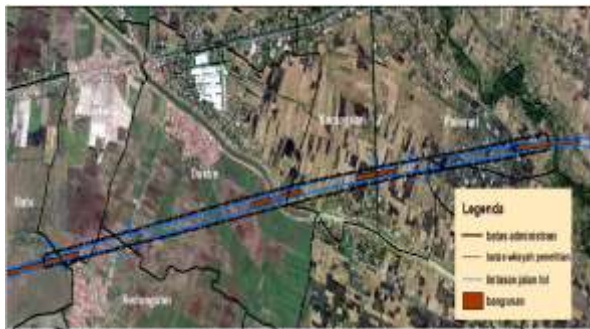
**Gambar I-1** Wilayah Penelitian

Wilayah penelitian ini berada di Kecamatan Karangtengah, Kabupaten Demak berada diantara koordinat 6°51'42,4"-6°56'44" LS dan 110°30'48"-110°38'22,5"BT. Wilayah penelitian yang menjadi fokus penelitian ini berada pada area pembangunan jalan tol STA 17 hingga STA 22.

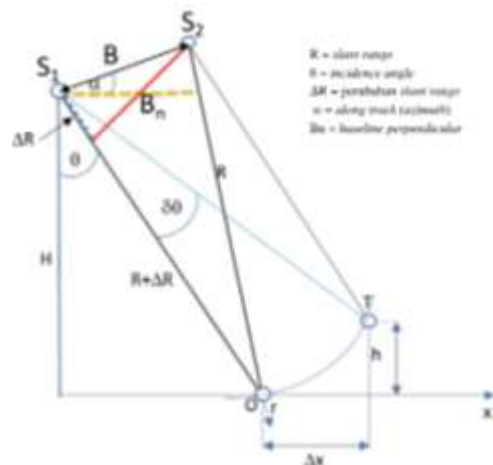
**Gambar II-1** Konsep DInSAR

Deformasi yang didapatkan pada metode InSAR terjadi pada arah LOS pada dua citra SAR yang menghasilkan perpindahan fasa. Untuk mendapatkan deformasi pada interferogram dilakukan perkalian konjugasi antara citra master dan citra slave. Perbedaan fasa interferometri antara dua data SAR sebanding dengan perbedaan jarak miring R dan dibagi dengan panjang gelombang  $\lambda$  (Razi, 2020).

$$\Delta\varphi = \varphi_2 - \varphi_1 = \frac{4\pi}{\lambda} \Delta R \dots\dots\dots(II.3)$$

Dengan mengasumsikan deformasi hanya terjadi pada arah vertikal dan sudut datang (*incidence angle*) kira-kira sama dengan sudut nadir sensor (*sensor off-nadir angle*) maka perpindahan tanah secara vertikal didapatkan melalui persamaan berikut ini:

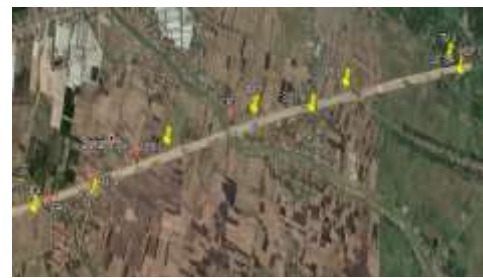
**Gambar III-1 Persebaran titik GCP dan ICP**

Tahapan akuisisi GNSS dilakukan dengan pembuatan patok beton terlebih dahulu sebanyak 4 buah pada titik GCP. Terdapat 8 titik GCP dan 5 titik ICP yang diamati. Metode pengamatan yang dilakukan pada titik GCP dan ICP yaitu menggunakan metode rapid statik dengan lama pengamatan titik GCP  $\pm 1$  jam dan titik ICP selama  $\pm 10$  menit. Pada proses pengolahan untuk mendapatkan koordinat dilakukan dengan metode radial.

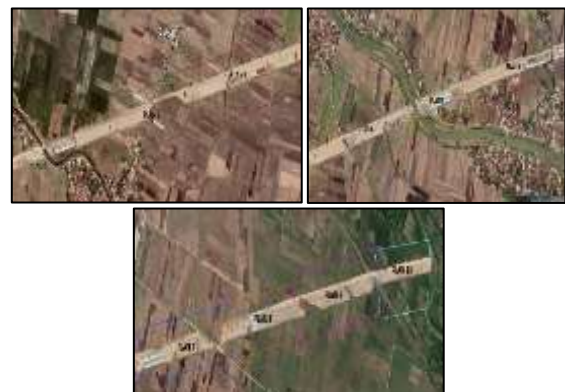
**Gambar III-2 Perencanaan jalur terbang**

Akuisisi data UAV dilakukan sesuai dengan perencanaan jalur terbang yang telah dibuat sebelumnya sesuai batas daerah penelitian. Terdapat 10 jalur terbang pada penelitian ini.

Sebelum akuisisi perlu untuk melakukan kalibrasi terlebih dahulu pada UAV. Kemudian memastikan rencana jalur terbang pada aplikasi Drone Deploy, dimana parameter sidelap 60%, overlap 75%, dan tinggi terbang 100 meter yang sudah sesuai pada perencanaan sebelumnya. Jumlah foto yang dihasilkan pada penelitian ini yaitu 2122. Jumlah foto kala I menghasilkan 1245 foto yang dilakukan pada tanggal 30 Agustus 2020 dan untuk pemotretan kala II menghasilkan 877 foto yang dilakukan pada tanggal 11 Oktober 2020.

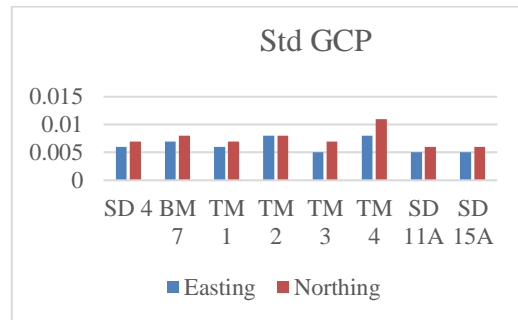
**Gambar IV-2** Grafik standar deviasi GCP

Pada titik GCP deviasi terendah terletak pada titik TM 3 yaitu dengan standar deviasi X dan Y secara berurutan sebesar 0,005 dan 0,007. Kemudian nilai deviasi tertinggi berada pada titik TM 4 yang memiliki standar deviasi secara berurutan sebesar 0,008 dan 0,011 hal ini dikarenakan titik berada dekat dengan pohon.
