**APLIKASI TERRESTRIAL LASER SCANNER
UNTUK PEMANTAUAN DEFORMASI BANGUNAN
(STUDI KASUS : TANGKI KLARIFIER PDAM KOTA SEMARANG)**

Rifqi Najib Muzaka, Andri Suprayogi, Arief Laila Nugraha ^{*)}

Program Studi Teknik Geodesi, Fakultas Teknik, Universitas Diponegoro
Jl. Prof. Sudarto SH, Tembalang, Semarang, Telp. (024) 76480785, 76480788
e-mail: geodesi@undip.ac.id

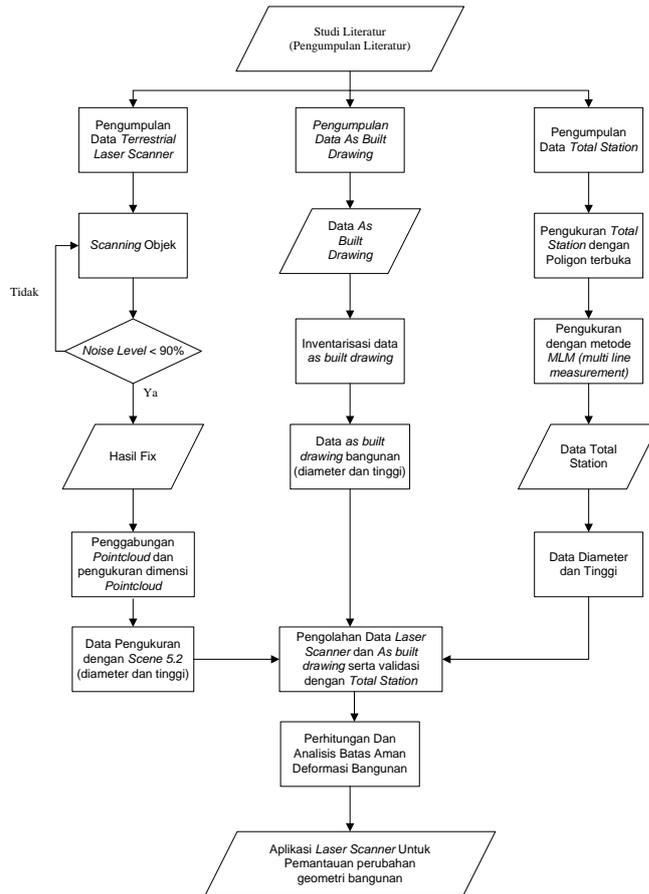
Gambar 2. Diagram alir penelitian

Pada penelitian ini ada beberapa tahap yang perlu dilakukan, tahapan penelitian yang dilakukan terdiri dari survey pendahuluan, orientasi scanner, pengumpulan data, persiapan, proses scanning, analisis dan kesimpulan.

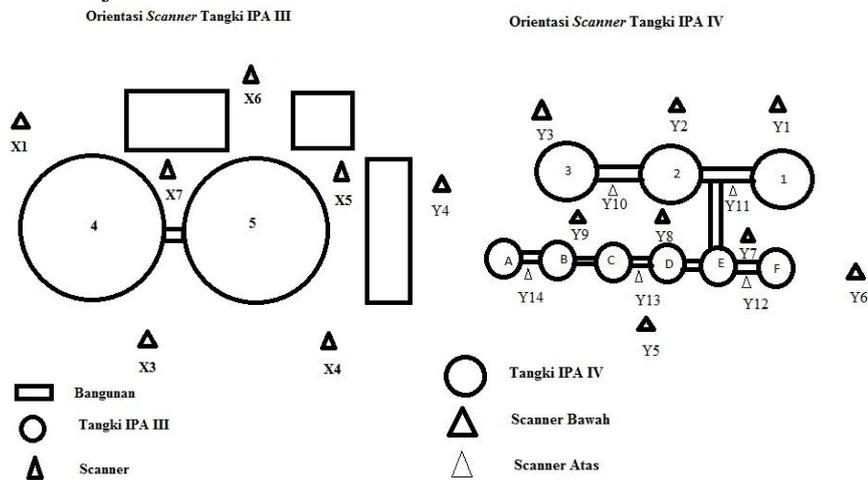
Selanjutnya yang harus dilakukan sebelum melaksanakan pengukuran adalah orientasi scanner dengan menentukan posisi scanner terhadap objek dalam merekam data. berikut adalah sketsa penentuan posisi posisi scanner dan objek :

Gambar 4. Orientasi scanner tangki unit IPA III dan IPA IV

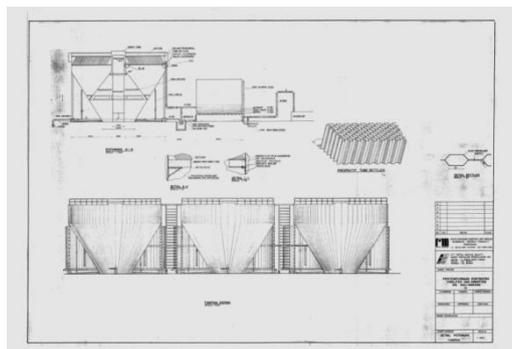
Pengumpulan data *As Built Drawing* dilakukan dengan menginventarisasi data-data geometri bangunan tangki klarifier. Data yang dikumpulkan berupa data tinggi dan diameter tangki, kemudian data dikumpulkan dan diolah dengan menggunakan *microsoft excel*.

Gambar 5. As built drawing bangunan tangki unit IPA IV

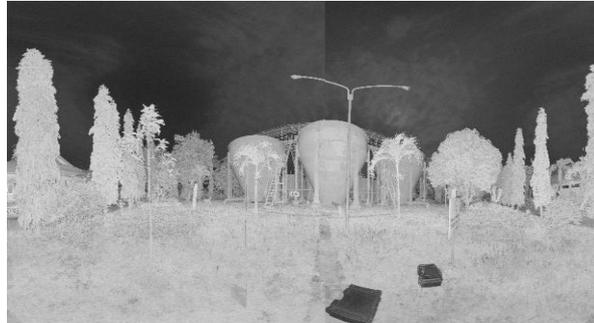
Pada pengambilan data *Laser Scanner* untuk keperluan monitoring deformasi bangunan pada unit produksi IPA III dan IPA IV PDAM *Tirta Moedal* Kota Semarang dilakukan berdiri alat sebanyak 23 kali. Pada penelitian ini dilakukan perekaman sebanyak 9 kali pada unit IPA III dan 14 kali pada tangki klarifier unit IPA IV. Berikut adalah kenampakan hasil scan dengan *greyscale* dari semua titik perekaman :

Gambar 6. Hasil *greyscale* tangki IPA IV

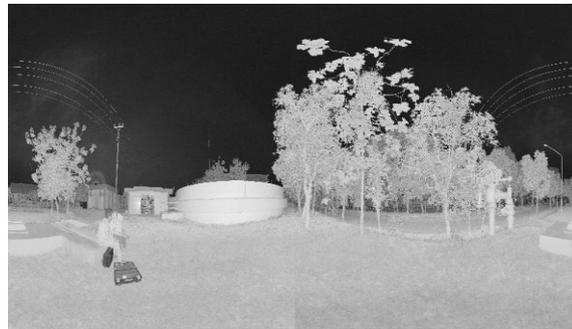
Gambar 7. Hasil *greyscale* tangki IPA III

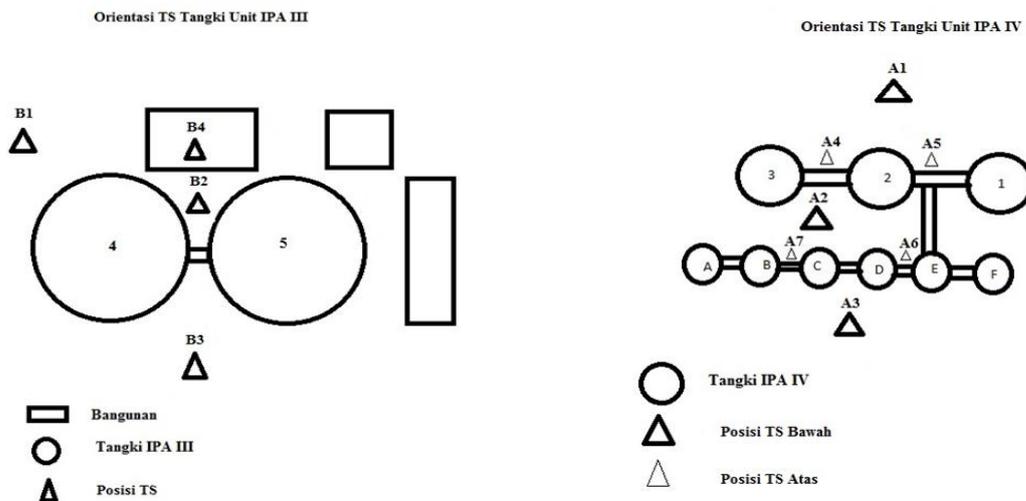
Pengukuran dengan *electronic total station* dilakukan untuk perbandingan jarak antar sisi dengan *terrestrial laser scanner*. Pada penelitian ini, metode pengukuran *electronic total station* dengan menggunakan metode poligon terbuka dengan menggunakan koordinat lokal. Orientasi posisi alat dalam pengukuran total station SOKIA set 630 R dalam penelitian ini adalah sebagai berikut :

Gambar 8. Orientasi total station terhadap Tangki IPA III dan IPA IV

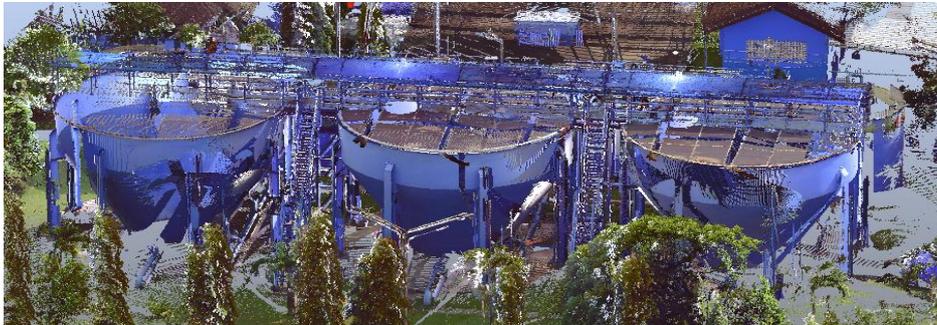
Dari hasil pengolahan data dari *FARO Focus 3D* diatas dapat dilihat bahwa hasil *pointcloud* tangki yang diperoleh kenampakan seperti berikut :

Gambar 9. Hasil pengolahan *pointcloud* tangki IPA IV dilihat dari sisi sebelah selatan

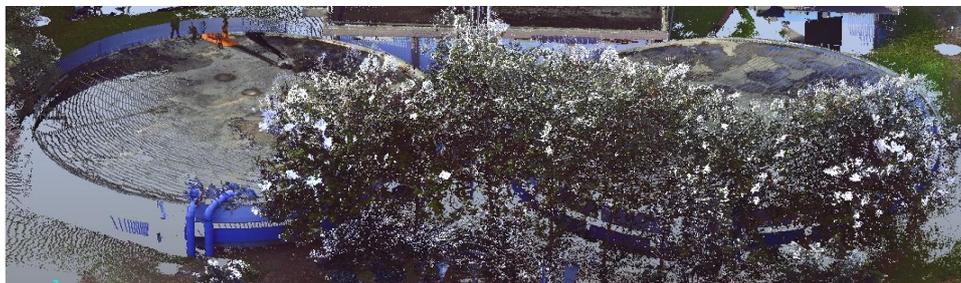
Gambar 10. Hasil pengolahan *pointcloud* tangki IPA III dilihat dari sisi sebelah utara

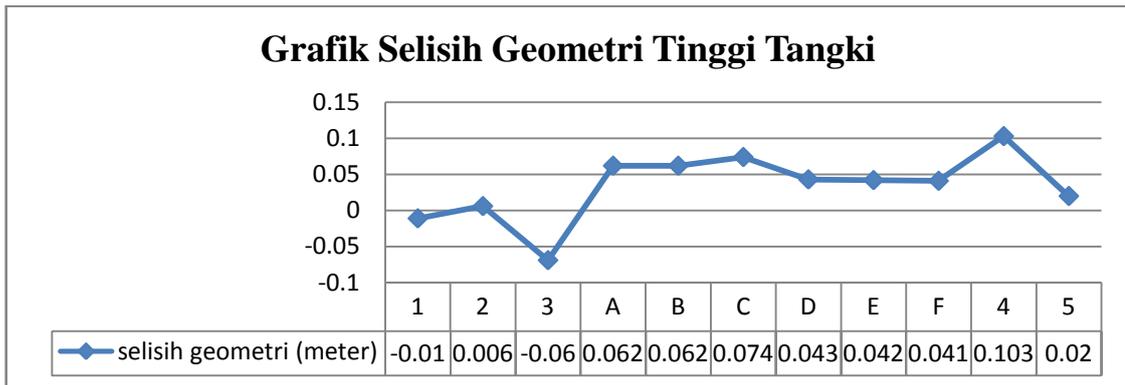
Gambar 11. Selisih geometri tinggi tangki

Dari grafik dan tabel diatas dapat dilihat bahwa perubahan tinggi *existing* berdasarkan pengukuran *Terrestrial Laser Scanner* tangki PDAM *Tirta Moedal*, paling besar terjadi pada tangki dengan kode 4 yaitu terjadi perubahan geometri sebesar 0,103 m lebih panjang dari gambar rencana terbangun atau *As Built Drawing* nya. Sedangkan perubahan bentuk geometri tinggi tangki terpendek terjadi pada tangki dengan kode 3 yaitu 0,069 m lebih pendek dari gambar *As built drawing* nya.

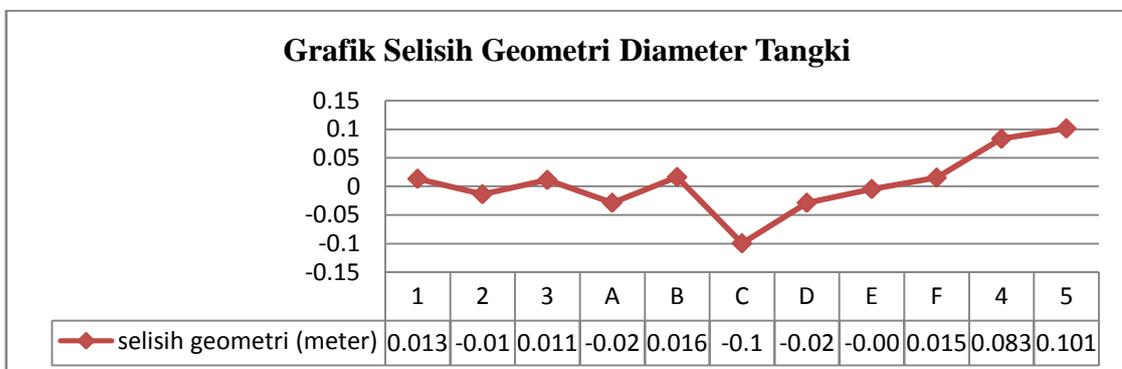
Gambar 12. Selisih geometri diameter tangki

Dari grafik dan tabel diatas dapat dilihat bahwa perubahan diameter *existing* berdasarkan pengukuran *Terrestrial Laser Scanner* tangki PDAM *Tirta Moedal*, paling besar terjadi pada tangki

dengan kode 5 yaitu terjadi perubahan geometri sebesar 0,101 m lebih panjang dari gambar rencana terbangun atau *As Built Drawing* nya. Sedangkan perubahan bentuk geometri diameter tangki terpendek terjadi pada tangki dengan kode C yaitu 0,1 m lebih pendek dari gambar *As built drawing* nya.

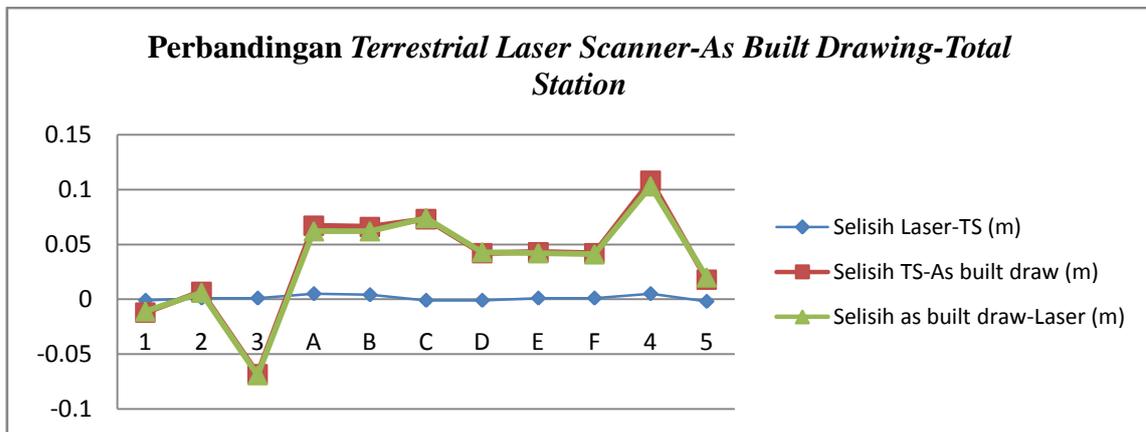
Gambar 13. Grafik perbandingan geometri tinggi tangki dengan *Total Station Sokia Set 630R*

Berdasarkan grafik di atas terlihat bahwa selisih pengukuran tinggi antara *Terrestrial Laser Scanner* dengan data *As Built Drawing* memiliki rata-rata selisih 0,033 m. Sedangkan selisih pengukuran tinggi antara *Terrestrial Laser Scanner* dengan data *Total Station Sokia set 630R* memiliki rata-rata selisih 0,001 m. Serta selisih pengukuran tinggi antara *Total Station Sokia set 630R* dengan data *As Built Drawing* memiliki rata-rata selisih 0,035 m.

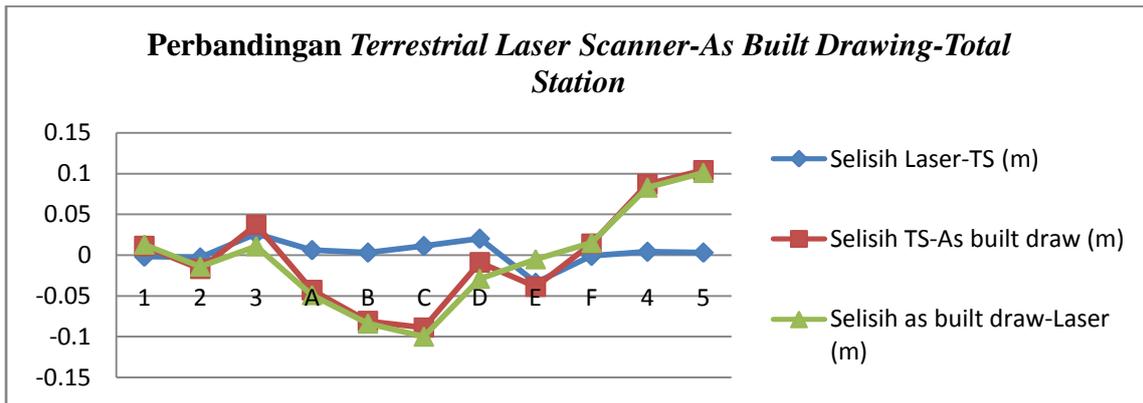
Gambar 14. Grafik perbandingan geometri tinggi tangki dengan *Total Station Sokia Set 630R*

Berdasarkan grafik di atas terlihat bahwa selisih pengukuran diameter antara *Terrestrial Laser Scanner* dengan data *As Built Drawing* memiliki rata-rata selisih 0,006 m. Sedangkan selisih pengukuran tinggi antara *Terrestrial Laser Scanner* dengan data *Total Station Sokia set 630R* memiliki rata-rata selisih 0,002 m. Serta selisih pengukuran tinggi antara *Total Station Sokia set 630R* dengan data *As Built Drawing* memiliki rata-rata selisih 0,00772 m.
