KAJIAN KESESUAIAN DAN KELAYAKAN RUANG PADA STUDI KASUS PASAR BUNGA KALISARI

Oleh : Yusuf Ari Ramadhan, Sukawi S.T., M.T.

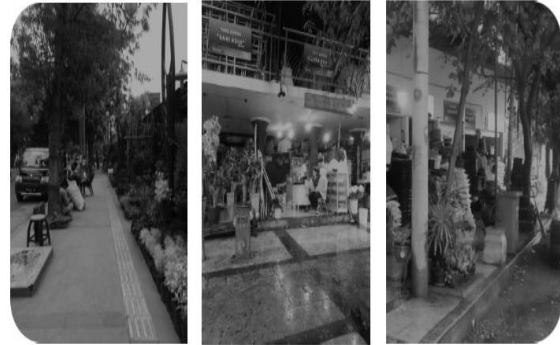
Fig. 1.1 Pasar Bunga Kalisari.

Terletak di sepanjang jalan Dr. Sutomo pasar bunga kalisari merupakan salah satu contoh dari pasar tradisional di kota Semarang yang eksis dari tahun 1980-an sampai sekarang. Pasar ini khusus menjual barang komoditas tertentu yang terbatas pada bunga, tanaman dan perkakas taman.

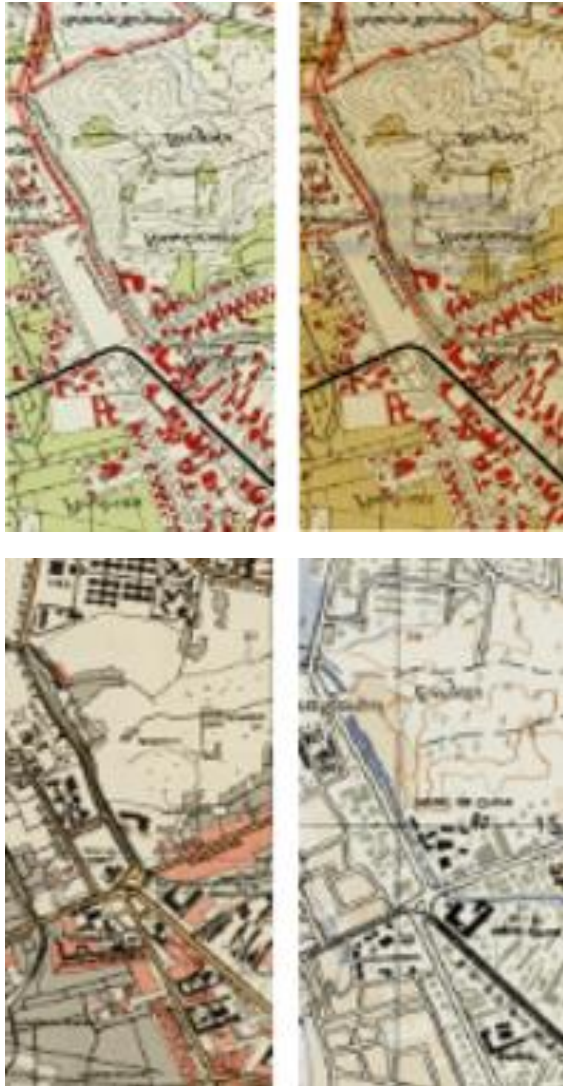
Fig. 1.2 Kondisi Pasar Bunga Kalisari Pada Periode I (Sebelum Tahun 1980-an).

Pada periode sebelum tahun 1980-an lokasi pasar bunga kalisari pada mulanya berupa lahan kosong yang ada disepanjang bantaran sungai.

Pada masa itu lahan ini berfungsi untuk mengantisipasi luapan aliran air sungai agar tidak meluap ke jalan dan permukiman penduduk yang ada di sekitarnya.

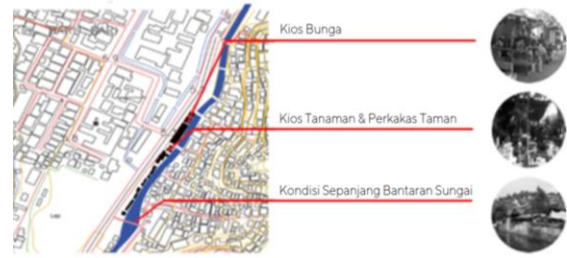
Fig. 1.3 Kondisi Pasar Bunga Kalisari Pada Periode II (Tahun 1980-an Hingga Taun 2016).

Pada periode tahun 1980-an hingga tahun 2016 kondisi lokasi pasar bunga kalisari mulai berubah karena adanya lapak lapak pedagang yang mengakibatkan hilangnya sebagian fungsi ruang dalam mengantisipasi luapan aliran air sungai.

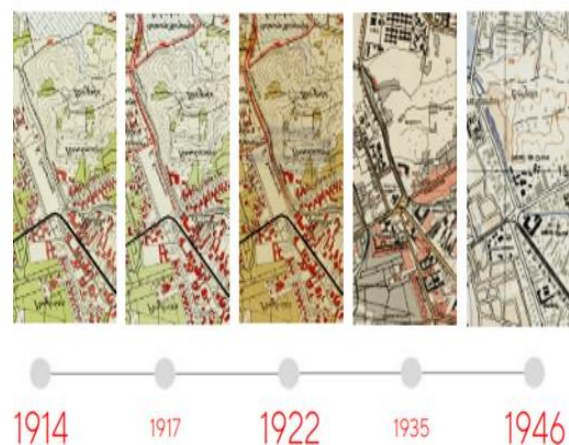
Fig. 1.7 Kondisi Pasar Bunga Kalisari Pada Periode I (Sebelum Tahun 1980-an).

Sebelum tahun 1980-an lokasi pasar bunga kalisari pada mulanya merupakan sebuah lahan kosong yang ada di sepanjang bantaran sungai di depan gunung brintik (Daerah Bergota).

Pada masa itu lahan kosong yang ada di sepanjang bantaran sungai berfungsi untuk mengantisipasi meluapnya aliran air sungai agar tidak membanjiri jalan dan permukiman di sekitarnya.

Hal ini dapat kita lihat melalui peta kota Semarang tahun 1914 s/d 1946 pada era pemerintahan kolonial belanda yang menunjukkan bahwa pada masa itu tidak ada bangunan yang berdiri di lahan tersebut.

- Kesesuaian: Sesuai

Pada kondisi sebelum tahun 1980-an tidak terdapat satu pun bangunan di sepanjang bantaran sungai, jadi kondisi ini tidak melanggar peraturan garis sepadan sungai yang telah ditetapkan di Peraturan Daerah Provinsi Jawa Tengah No 11 Tahun 2004 Tentang Garis Sepadan pada BAB II Pasal 5 yaitu sebesar 10 Meter.

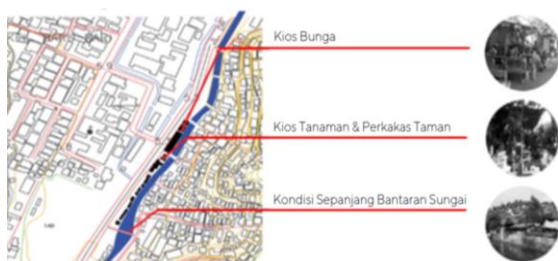
Fig. 1.8 Kondisi Pasar Bunga Kalisari Pada Periode II (Tahun 1980-an Hingga Tahun 2016).

Pada tahun 1980-an lokasi di sepanjang bantaran sungai di depan gunung brintik yang pada mulanya kosong mulai berubah dengan adanya lapak pedagang bunga di sepanjang bantaran sungai.

Disatu sisi perubahan ini memberikan sisi positif dengan adanya perkembangan pada sektor perekonomian di wilayah tersebut namun disini lain mengakibatkan hilangnya sebagian dari fungsi ruang terbuka untuk mengantisipasi meluapnya aliran air sungai.

- Kesesuaian: Tidak Sesuai
- Alasan:

Pada kondisi antara tahun 1980-an s/d 2016 terdapat bangunan kios semi permanen di sepanjang bantaran sungai yang menimbulkan adanya pelanggaran aturan yang telah ditetapkan di Peraturan Daerah Provinsi Jawa Tengah No 11 Tahun 2004 Tentang Garis Sepadan pada BAB II Pasal 5 yaitu sebesar 10 meter sedangkan pada kondisi dilapangan saat itu tidak mencapai 10 meter.

- Area sepanjang bantaran sungai sebaiknya bebas dari bangunan. Namun jika memang tidak dapat dilakukan karena ada satu dan lain hal maka sebaiknya memperhatikan ketentuan yang berlaku seperti GSB dan GSS.
- Dalam mendirikan bangunan di sepanjang bantaran sungai sebaiknya gunakanlah material-material yang bersifat semi permanen dengan pertimbangan dapat dibongkar dengan mudah suatu saat nanti.
- Selain itu dalam mendesain ruang sebaiknya memperhatikan pula aktivitas dari pengguna ruang di dalam bangunan dengan melakukan beberapa studi terkait dengan besaran ruang.

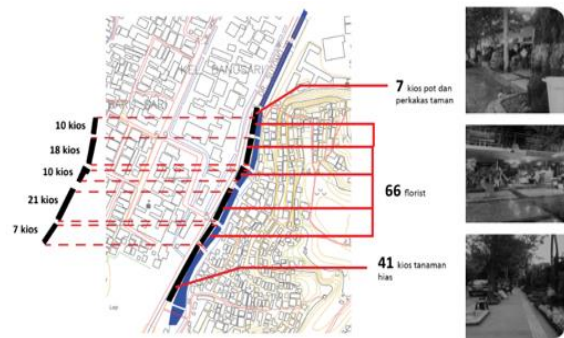
Fig. 1.9 Kondisi Pasar Bunga Kalisari Pada Periode II (Taun 2016 Hingga Sekarang).

Pada tahun 2016 atas inisiasi dari pemerintah kota semarang dilakunakan program revitalisasi pada kawasan pasar bunga kalisari yang dilaksanakan berdasarkan pada RTBL Kawasan Kali Semarang Tahun 2013 yang didasarkan pada Peraturan Daerah Kota Semarang No.14 Tahun 2011 tentang Rencana Tata Ruang Wilayah Kota Semarang Tahun 2011 - 2031.

Program tersebut bertujuan untuk mengembalikan fungsi ruang seperti sebelumnya yaitu untuk mengantisipasi meluapnya aliran air sungai namun tetap dapat mengakomodasi kegiatan komersil didalamnya yang sudah ada sejak tahun 1980-an.

- Kesesuaian: Tidak Sesuai
- Alasan:

Pada kondisi antara tahun 2016 s/d Sekarang terdapat bangunan kios permanen di sepanjang bantaran sungai yang menimbulkan adanya pelanggaran aturan yang telah ditetapkan di Peraturan Daerah Provinsi Jawa Tengah No 11 Tahun 2004 Tentang Garis Sepadan pada BAB II Pasal 5 yaitu sebesar 10 meter sedangkan kondisi dilapangan pada saat itu tidak mencapai 10 meter.
