## KAJIAN AKSESIBILITAS PADA RESTORAN (*CIMORY ON THE VALLEY*)

Oleh: Bagas Rafif Erarkana, Bangun Indrakusumo Radityo Harsritanto

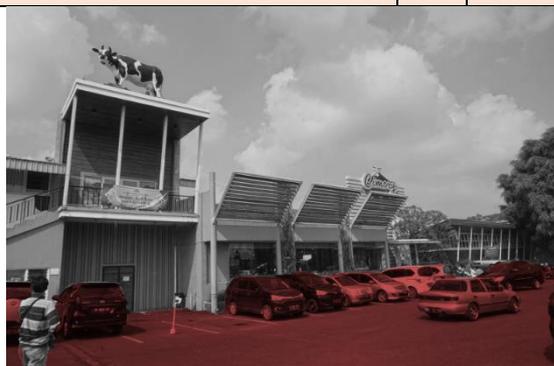
Cimory on the Valley mempunyai 2 area parkir, dimana yang pertama yang berlokasi tepat setelah entrance adalah parkir restoran, dan yang lainnya merupakan parkir bus rombongan yang diperuntukkan untuk pengunjung taman wisata yang ada pada Cimory on the Valley. Untuk kali ini saya hanya akan membahas Area 1

(Area 2) biasanya akan diturunkan juga di area drop-off yang berada dekat Area 1 & pintu masuk. Untuk kriteria lainnya, separuh dari kriteria yang ada telah terpenuhi, yaitu dari segi banyaknya unit parkir dan dimensinya.

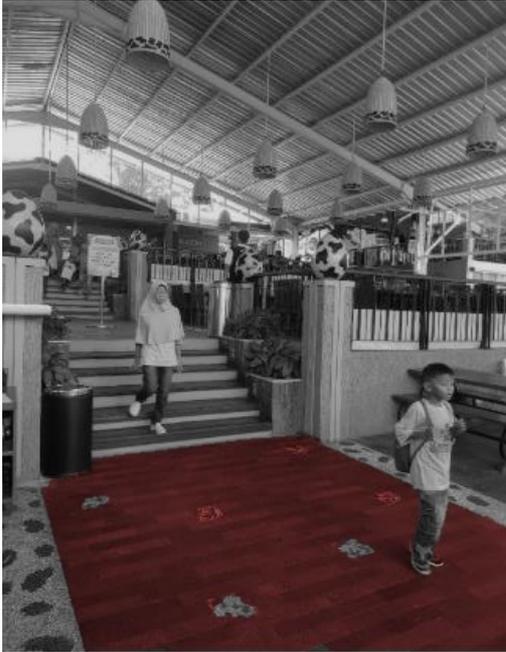
Karena Restoran Cimory on the Valley merupakan sebuah restoran indoor, maka jalur pejalan kaki yang ada pada restoran ini juga disesuaikan dengan kebutuhan, baik itu penggunaan material, maupun penempatan pencahayaan, dan drainasenya pun disesuaikan. Namun sangat disayangkan bahwa beberapa aspek penting seperti pegangan tangan dan area istirahat pun tak didapatkan di area Jalur Pedestrian. Walaupun hal tersebut merupakan faktor pendukung penting yang bisa membuat penggunanya merasa aman dan nyaman.

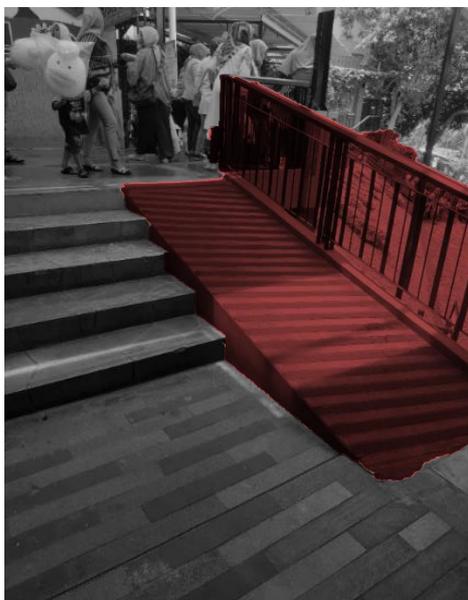
Cimory on the Valley merupakan bangunan pada tanah yang berkontur, untuk mengimbangi fasilitas aksesibilitas berupa tangga, tentunya terdapat juga fasilitas ramp yang beriringan dengan tangga. Namun sayangnya, belum semua tangga yang ada disediakan ramp untuk alternatif aksesnya, begitupun ramp yang ada juga masih belum memenuhi standar yang ada. Bahkan, standar kemiringan Ramp yang merupakan faktor paling fatal pun masih belum terpenuhi, menyebabkan Ramp yang ada pun tidak bisa digunakan dengan baik oleh penyandang difabel secara mandiri.

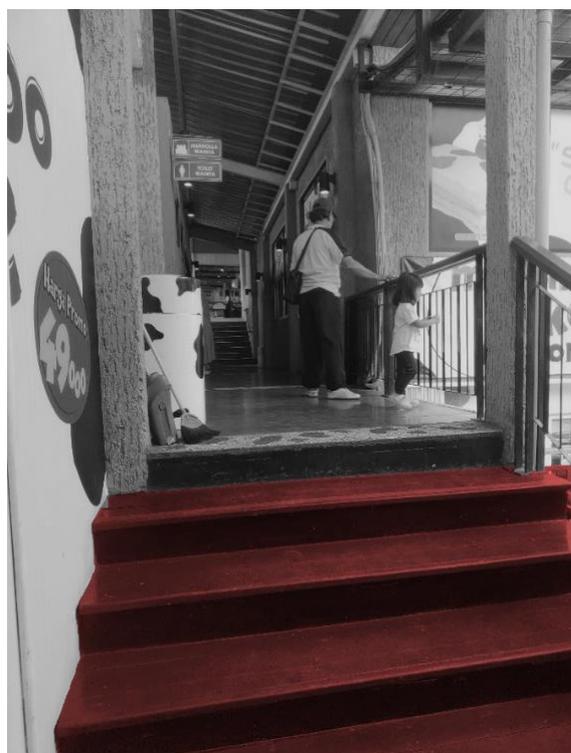
Cimory on the Valley merupakan bangunan pada tanah yang berkontur, maka banyak sekali tangga yang ada pada bangunan ini. Walau begitu tangga yang ada hanya terdapat 2 jenis/tipe, yang digolongkan dari segi ukuran maupun penggunaan materialnya. Ukuran yang ada pun sudah memenuhi standar yang ada dan mendukung keamanan dan kenyamanan pengunjung. Pada salah satu tangga yaitu tangga 2, hampir seluruh kriteria telah terpenuhi, sehingga dapat dikatakan tangga tersebut merupakan tangga yang aman dan nyaman, namun masih ada pemasangan nosing dengan lebar maksimal 4 cm yang masih belum dilakukan pada kedua tangga.
