KAJIAN AKSESIBILITAS PADA TAMAN KOTA (STUDI KASUS: TAMAN BENDUNGAN PLERED, SEMARANG)

Oleh : Muhammad Machfud, Bangun I.R Harsitanto

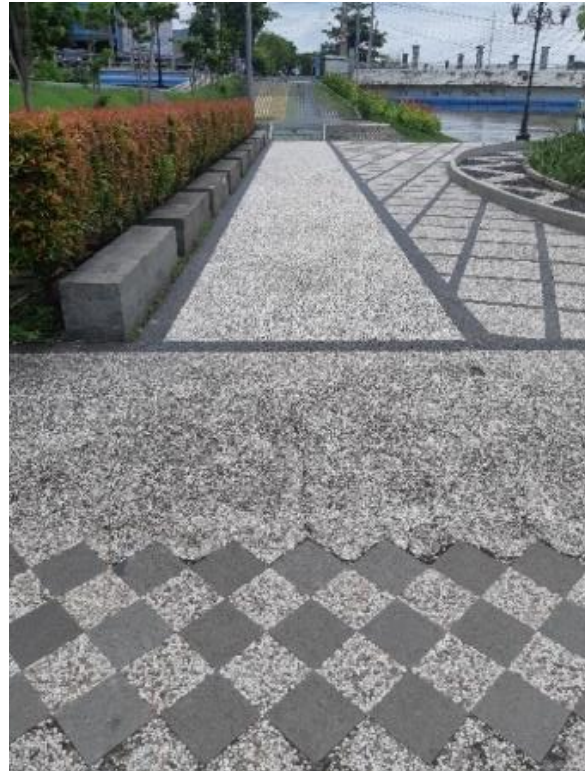
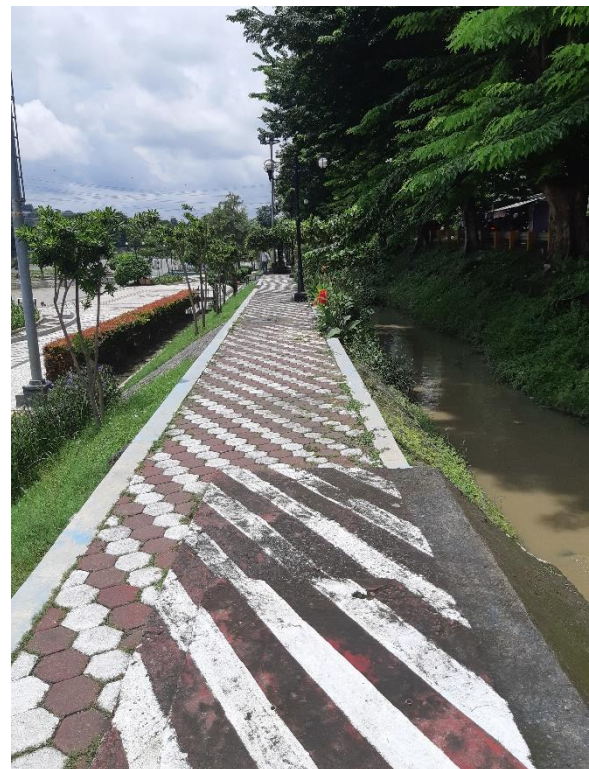
Gambar 3. Kondisi Jalur Pedestrian

Taman Sungai Bendungan Plered Semarang memiliki 3 jenis jalur pedestrian yang dibagi berdasarkan material, tekstur material, dan letaknya. Jalur menggunakan material yang masih baik dan aman berupa paving blok, batuan kecil yang halus dan kasar, dan batuan besar yang halus dengan seluruh permukaan jalur memiliki tekstur yang tidak licin. Terdapat sambungan pada beberapa bagian jalur yang salah satunya memiliki ketinggian lebih dari standar, tapi gundukan masih dapat dikatakan aman karena dapat terlihat jelas sehingga dapat dihindari pejalan kaki. Taman memiliki dua jalur pedestrian yang memiliki derajat kemiringan pada permukaannya yang salah satu jalur pedestrian tersebut memiliki kemiringan yang melebihi aturan sehingga tidak cocok digunakan bagi pejalan kaki dan penyandang disabilitas karena cukup berbahaya, tapi jalur tersebut merupakan jalur utama ketika pengunjung memasuki taman. Dari awal hingga akhir taman, jalur pedestrian dilengkapi area istirahat berupa tempat duduk menggunakan material batu alam untuk beristirahat dan bersantai. Sepanjang jalur pedestrian diletakkan lampu jalan yang cukup untuk menerangi jalur pedestrian taman ketika malam hari tapi peneliti melakukan observasi pada siang hari yang membuat lampu tidak dinyalakan, sehingga peneliti tidak mengetahui apakah lampu-lampu tersebut digunakan pada malam hari. Drainase berada pada sepanjang tepi taman dengan ukuran yang cukup lebar dan ketinggian sepanjang 1,2 -2 m. Pada jalur pedestrian lainnya terdapat sistem drainase yang ditutupi oleh beton yang berada di sepanjang pinggir jalur. Jalur pedestrian ini memiliki lebar jalan yang berbeda-beda, dengan jarak terpendek 2 m. Namun, taman ini

tidak memiliki tepi pengaman pada tiap tepi jalur pedestrian di taman ini.

1. Jalur pedestrian harus dilengkapi tepi pengaman, lalu pada bagian yang memiliki kemiringan diberikan bordes.
2. Tangga sebaiknya dilengkapi handrail dan nosing anti selip untuk menjaga keamanan pengunjung.
3. Ramp seharusnya diberikan tepi pengaman dan handrail.
4. Area taman juga sebaiknya memiliki jalur pemandu dengan ubin bertekstur bagi penyandang tunanetra.
5. Taman seharusnya memiliki area parkir yang memadai dan juga aksesibel bagi pengguna kursi roda.

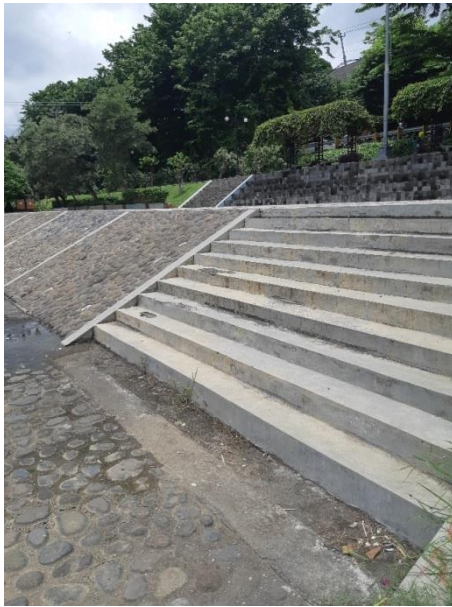
Gambar 5. Kondisi Tangga

Taman Bendungan Plered Semarang memiliki 10 jenis tangga yang tersebar di area taman, dimana 4 jenis tangga memiliki sepasang tangga sehingga total tangga yang ada pada taman ini adalah 14 tangga. Namun, tangga yang akan dijadikan penelitian hanya 8 jenis dengan pertimbangan bahwa tangga tersebut sering digunakan pengunjung berdasarkan letak dan kondisi jalur disekitar tangga tersebut. Tinggi dan lebar pijakan yang dimiliki tiap tangga berbeda-beda, dengan kisaran ukuran lebar 28 - 60 cm dan tinggi 14,5 - 20 cm. Meskipun pada ketinggian terdapat anak tangga yang melebihi standar, tapi hal tersebut hanya terjadi beberapa anak tangga saja sehingga pengunjung tetap dapat merasa nyaman ketika menggunakan tangga di taman tersebut. Seluruh tangga memiliki kisaran kemiringan 20° - 40°. Material yang digunakan pada permukaan tangga masih kuat dan baik. Sayangnya, seluruh tangga yang terdapat pada taman tidak difasilitasi handrail dan tidak menggunakan nosing anti selip untuk menjaga keamanan dan kenyamanan pengunjung taman.

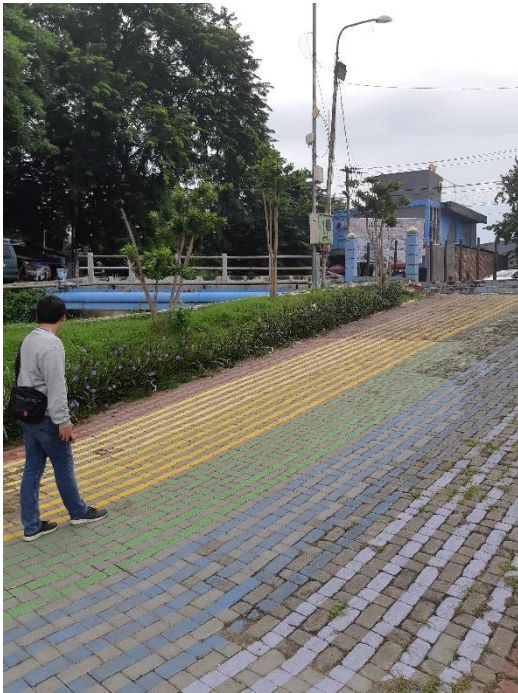
Gambar 7. Kondisi Ramp

Terdapat dua ramp pada taman Bendungan Plered Semarang dimana salah satunya memiliki kemiringan yang melebihi standar yaitu $\pm 10^\circ$, sehingga tidak memenuhi kriteria aksesibilitas. Sementara itu, ramp lainnya memiliki kemiringan yang cukup landai, yaitu $\pm 2^\circ$ dimana memenuhi standar aksesibilitas, sehingga ramp ini digunakan untuk penelitian ini. Dengan kemiringan 2° , ramp memiliki panjang ± 10 m dengan lebar 2,4 m yang memungkinkan pengunjung dapat berjalan secara berpapasan. Setelah melewati ramp, pengunjung langsung berjalan di jalur pedestrian yang tidak memiliki kemiringan hingga akhir jalur. Namun, jalur ramp ini tidak dilengkapi oleh tepi pengaman padahal tepat disebelah ramp ini terdapat drainase yang terbuka dengan kedalaman mencapai $>1,5$ m. Terlebih lagi, ramp ini tidak memiliki handrail pada kedua tepinya yang dapat membuat pengunjung merasa kurang aman ketika berjalan di ramp tersebut. Ramp ini menggunakan material paving blok memiliki tekstur halus namun tidak licin. Terdapat lampu jalan yang disusun pada bagian awal dan akhir ramp untuk menambah penerangan bagi orang yang hendak melintasi ramp tersebut.

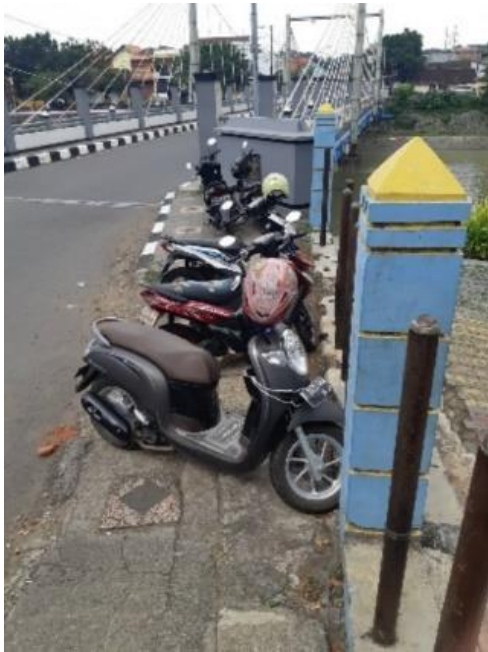
Gambar 8. Kondisi Area Parkir

Bendungan Plered Semarang memiliki lahan yang cukup luas, tapi sayangnya tidak memiliki area parkir yang dapat menampung kendaraan pengunjung dengan baik. Oleh karena itu, pengunjung memanfaatkan trotoar dan pinggir jalan sebagai parkir kendaraan mereka, sehingga bagian trotoar menuju area masuk taman dihalangi oleh beberapa motor dan mengakibatkan kerusakan.
