EVALUASI KINERJA RUANG PEJALAN KAKI DI JALAN MALIOBORO YOGYAKARTA

Ranar Pradipto, Zulfikar Kharis, Y.I. Wicaksono^{*)}, Amelia Kusuma Indriastuti^{*)}

Jurusan Teknik Sipil, Fakultas Teknik, Universitas Diponegoro
Jl. Prof Soedarto, Tembalang, Semarang. 50239, Telp.: (024)7474770, Fax.: (024)7460060

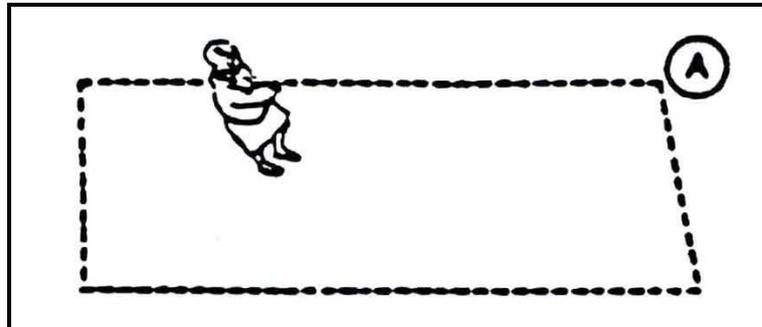
Gambar 1. *Level of service A*

Untuk *level of service A* dapat diartikan bahwa, pejalan kaki tersebut dapat bergerak dalam ruang pejalan kaki yang diinginkan tanpa adanya perubahan gerakan mereka sebagai respon terhadap pejalan kaki yang lainnya. Kecepatan untuk berjalan sangat bebas untuk dipilih. Hal tersebut dipengaruhi karena tidak adanya konflik antara pejalan kaki. Hal tersebut juga dapat dijelaskan pada Gambar 1.

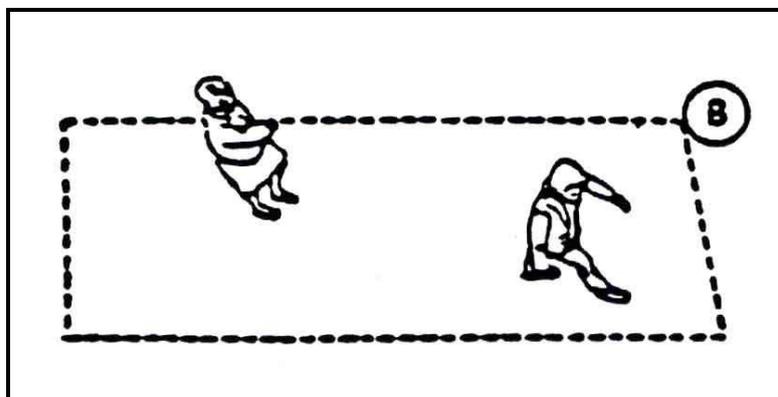
Gambar 2. *Level of service B*

Untuk *level of service B*, dapat diartikan bahwa pada ruang pejalan kaki tersebut tersedia ruang luas yang dapat digunakan oleh pejalan kaki untuk memilih kecepatan dalam berjalan, mendahului pejalan kaki yang lain, dan untuk menghindari persimpangan antar pejalan kaki yang lain. Hal tersebut juga dapat dijelaskan pada Gambar 2.

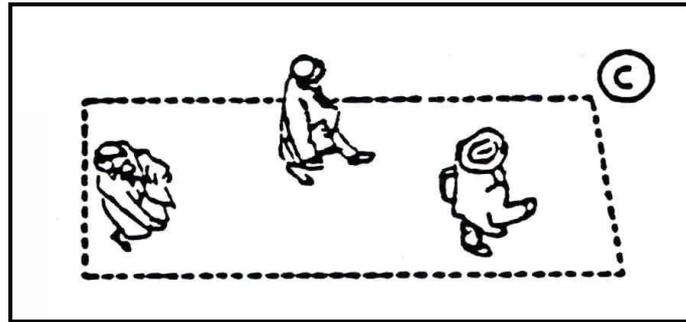
Gambar 3. *Level of service C*

Pada *level of service C* ini, masih tersedia ruang yang cukup untuk memilih kecepatan berjalan secara normal, masih mudah untuk mendahului pejalan yang lain baik searah maupun berlawanan. Namun konflik kecil mulai timbul dalam tingkat ini, sehingga kecepatan pejalan kaki lebih rendah dibanding dengan *level of service B*. Hal tersebut juga dapat dijelaskan pada Gambar 3.

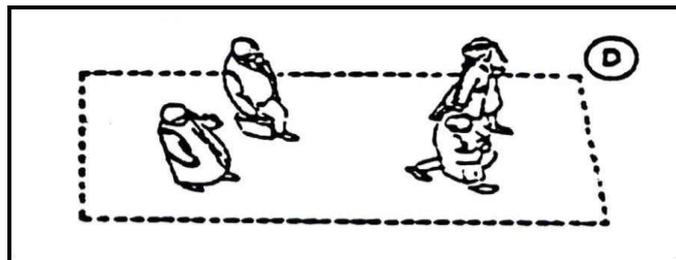
Gambar 4. *Level of service D*

Pada level of service D ini, para pejalan kaki sudah dibatasi dalam memilih kecepatan berjalan dan untuk mendahului pejalan kaki yang lain. Pergerakan pejalan kaki secara berlawanan sangat mungkin terjadi, sehingga menimbulkan konflik yang cukup tinggi. Pada tingkat ini, ruang yang tersedia untuk melakukan pergerakan pejalan kaki tergolong masih termasuk cukup, namun interaksi antara pejalan kaki sangat mungkin terjadi. Hal tersebut juga dapat dijelaskan pada Gambar 3.

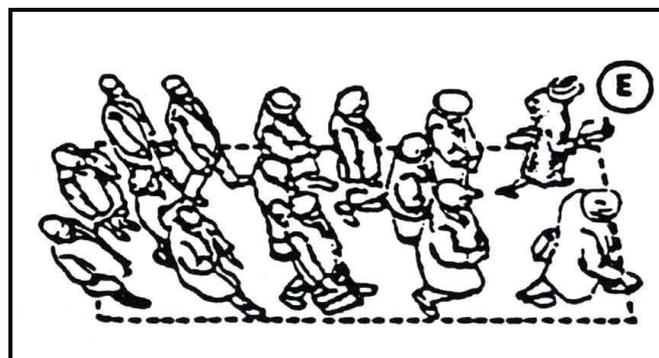
Gambar 5. *Level of service E*

Pada level of service E ini, semua pejalan kaki hanya bisa menggunakan kecepatan berjalan kaki secara normal bahkan harus menyesuaikan kecepatan mereka satu sama lain. Sangat sulit untuk melakukan gerakan mendahului pejalan kaki yang lain ataupun untuk memotong. Pada tingkat ini, volume pejalan kaki mendekati batas kapasitas ruang pejalan kaki. Hal tersebut juga dapat dijelaskan pada Gambar 5.

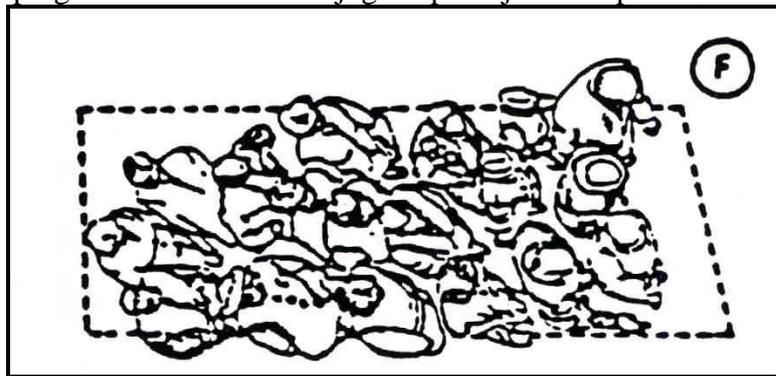
Gambar 6. *Level of service F*

Pada level of service F ini, kecepatan untuk berjalan sangat terbatas, bahkan pejalan kaki harus rela untuk berdesak-desakan hanya untuk melakukan perjalanannya. Interaksi antar pejalan kaki sangat tinggi. Pada tingkat ini, tindakan untuk berbalik arah sangat tidak mungkin. Hal tersebut diakibatkan oleh volume pejalan kaki melebihi batas kapasitas ruang pejalan kaki. Jadi dapat disimpulkan, dalam tingkat ini dapat dikatakan bahwa pejalan kaki tersebut hampir tidak memiliki ruang bebas untuk melakukan pergerakan. Hal tersebut juga dapat dijelaskan pada Gambar 6.

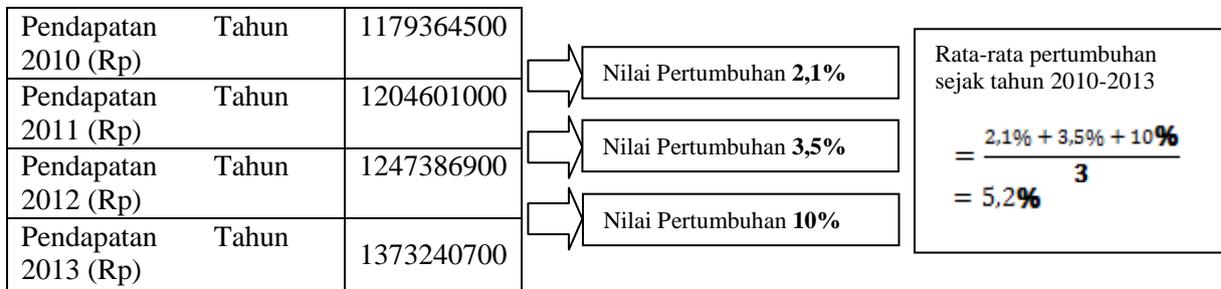
Dengan menggunakan data pendapatan UPT Malioboro selama 4 tahun dari tahun 2010-2013 dengan grafik yang terus naik maka dapat dicari nilai pertumbuhan pejalan kaki untuk asumsi jumlah pejalan kaki di masa mendatang.

Berikut perhitungan nilai pertumbuhan pejalan kaki kawasan Malioboro.

Dengan mengasumsikan bahwa pertumbuhan pendapatan UPT Malioboro sebesar 5,2 % sebagai acuan yang paling mendekati untuk menghitung pertumbuhan pejalan kaki di Jalan Malioboro di masa mendatang, maka jumlah pejalan kaki di Jalan Malioboro di masa mendatang dapat dihitung menggunakan persamaan dibawah ini.
