## EVALUASI KELAYAKAN DAN PENINGKATAN KINERJA JALAN LINGKAR KUDUS

*Jalan Lingkar Kudus merupakan jalan arteri primer yang menghubungkan lalu lintas dari ibu kota provinsi Jawa Timur yaitu Surabaya menuju Ibukota Provinsi Jawa Tengah yaitu Semarang. Jalan lingkar ini dibuat dengan tujuan mengalihkan lalu lintas kendaraan tanpa harus melewati kawasan perkotaan sehingga mencegah terjadinya kemacetan di kawasan tersebut. Pembangunan jalan pertama kali dimulai pada tahun 1997 dan telah mengalami beberapa kali perbaikan atau peningkatan jalan. Di usianya yang semakin tua, diperlukan evaluasi terhadap kinerja lalu lintas, geometri jalan, perkerasan, saluran drainase, dan fasilitas pelengkap seperti lampu penerang, marka, dan rambu lalu lintas. Hasil dari evaluasi diharapkan mampu meningkatkan kualitas jalan dalam melayani pergerakan lalu lintas.*

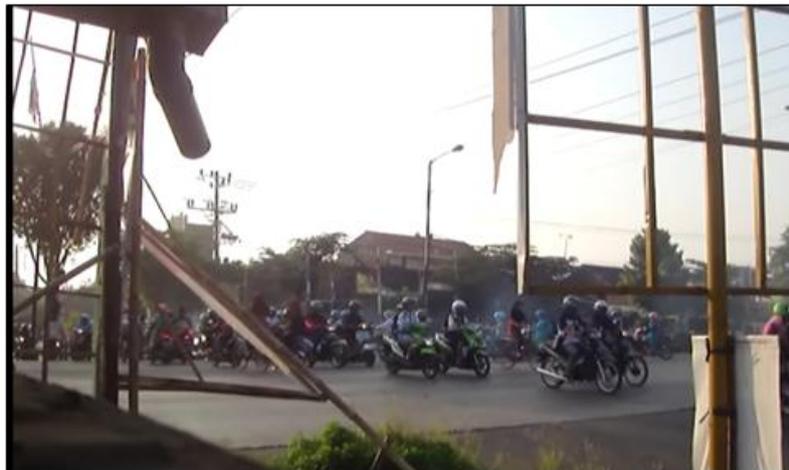
Gambar 1. Antrian Panjang pada Persimpangan

Dari hasil evaluasi hampir seluruh derajat kejenuhan disetiap simpang tidak memenuhi syarat. Pengaturan ulang sinyal perlu dilakukan pada setiap simpang agar derajat kejenuh setiap simpang memenuhi syarat secara sistem maupun secara jaringan. Perbandingan sebelum dan setelah evaluasi kinerja simpang akan ditampilkan pada Tabel 2.

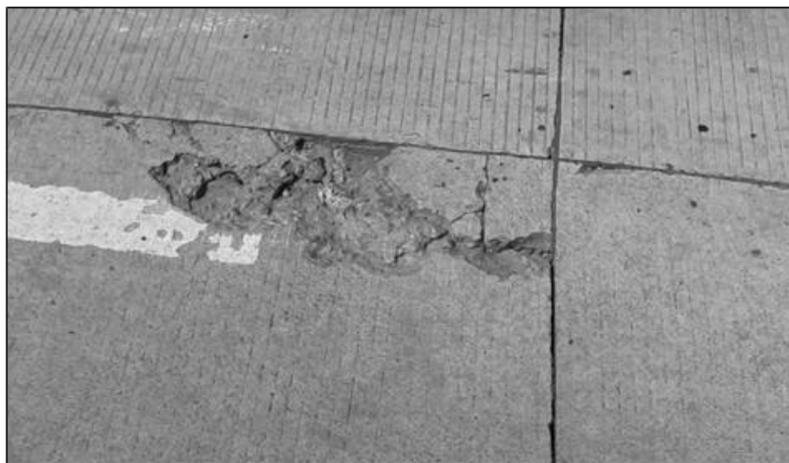
Gambar 2. Kerusakan pada Perkerasan

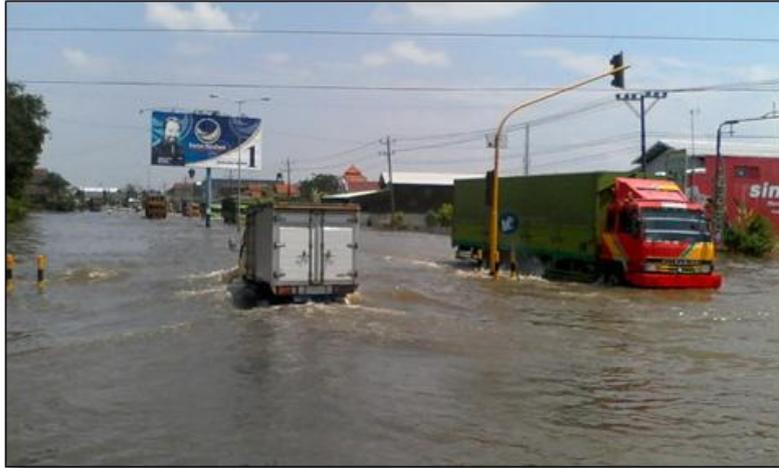
Gambar 3. Banjir pada Musim Hujan

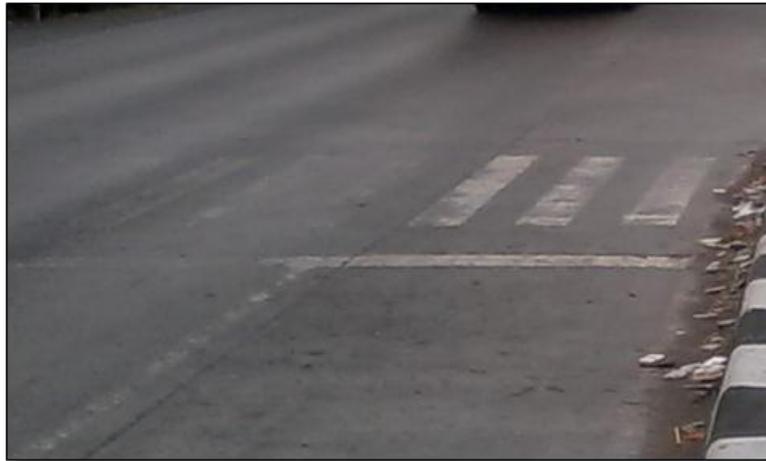
Gambar 4. Kondisi Saluran Drainase

Evaluasi drainase mengacu pada Petunjuk Desain Drainase Permukaan Jalan No.008/T/BNKT/1990 (Departemen Pekerjaan Umum, 1990). Cara yang dilakukan adalah dengan membandingkan debit saluran apakah lebih besar daripada debit aliran. Adapun untuk dimensi saluran eksisting bervariasi antara 80x80cm, 100x80 cm, 100x150 cm, dan 150x80 cm. Hasil evaluasi pada STA 0+000 - STA 1+000 dan STA 4+000 - STA 10+700 arah Pati, STA 0+200 - STA 0+400 dan STA 4+100 - STA 10+700 arah Demak tidak mampu menampung debit aliran. Perhitungan pada salah satu segmen saluran (STA 0+000- STA1+000) menunjukkan besarnya debit aliran adalah 1,647  $m^3$ /detik sedangkan debit yang dapat ditampung saluran adalah 0,97  $m^3$ /det. Hal ini menunjukkan bahwa pada STA tersebut, saluran samping tidak mencukupi dalam menampung debit aliran sehingga perlu dilakukan perhitungan ulang untuk mendapatkan dimensi saluran yang mencukupi. Hasil pendimensian menunjukkan bahwa dimensi saluran diusulkan diperbesar menjadi 100x150 cm. Dimensi ini merupakan hasil pertimbangan terhadap kemampuan menampung debit aliran dan juga menyesuaikan saluran eksisting yang telah ada sehingga mencegah terjadinya sedimentasi akibat perbedaan elevasi dasar/kedalaman.
