ANALISA PENURUNAN EFISIENSI MOTOR INDUKSI AKIBAT CACAT PADA CAGE BALL BANTALAN

*Fajar Septianto¹ Achmad Widodo² dan Nazaruddin Sinaga²

¹Mahasiswa Jurusan Teknik Mesin, Fakultas Teknik, Universitas Diponegoro

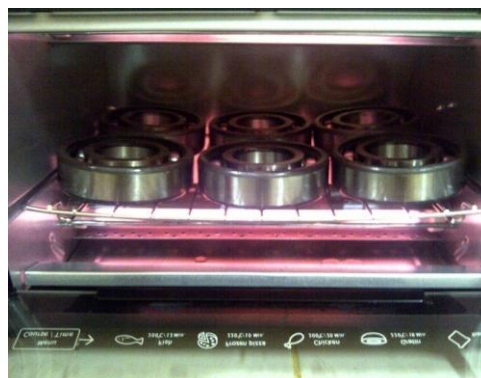
Gambar 2. Proses pemanasan bantalan

Penuaan bearing menggunakan panas yang telah direkomendasikan oleh IEEE (IEEE std 117: IEEE Standard Test Procedure for Evaluation of Systems of Insulating Materials for Random-Wound AC Electric Machinery Degradation and Testing Plan):

- Panaskan bearing menggunakan oven pada suhu 140°C untuk 72 jam.

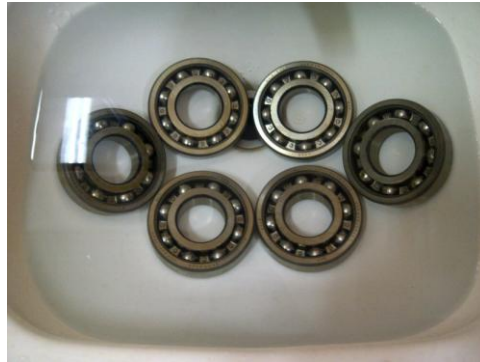
Gambar 3. Proses pencelupan bantalan kedalam air

- Setelah 72 jam keluarkan bearing dari oven dan biarkan terkena udara selama 6 jam.
- Setelah 6 jam masukkan bearing ke dalam air selama 15 menit

- Segera masukkan kembali bearing ke dalam oven dan kembali dipanaskan selama 72 jam.
- Setelah itu dikeluarkan dan dibiarkan selama 18 jam sebelum pengujian dengan bearing dimulai.

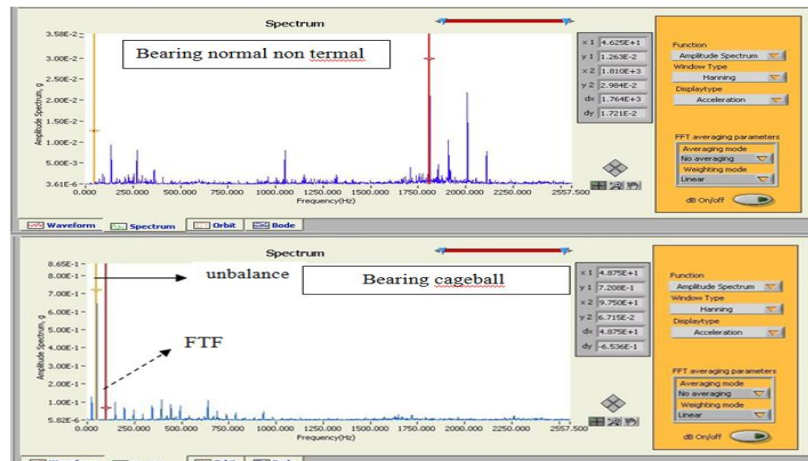
Gambar 9. Perbandingan FFT pada *bearing* normal non termal dengan *bearing cageball* pada chanel vertikal
 Gambar diatas merupakan perbandingan diagram FFT pada *bearing* normal non termal dengan *bearing* yang diberi kecacatan pada bagian *cageball* yang diambil oleh sensor *accelerometer* pada chanel vertikal. Terlihat pada Gambar diatas, pada kedua *bearing* mempunyai unbalance yang relatif sama yaitu pada *bearing* normal non termal terletak pada frekuensi 46.25 Hz dan untuk *bearing cageball* terletak pada frekuensi 48.75, tetapi unbalance yang terjadi pada *bearing cageball* mempunyai amplitudo yang lebih tinggi pada 0.25g. Kemudian pada *bearing* normal nontermal tidak mempunyai ciri kerusakan FTF seperti pada *bearnng* yang diberi kecacatan *cageball* yang muncul pada amplitudo 0.06g pada frekuensi berkisar 97.5 Hz yang merupakan 3x harmonic dari FTF.

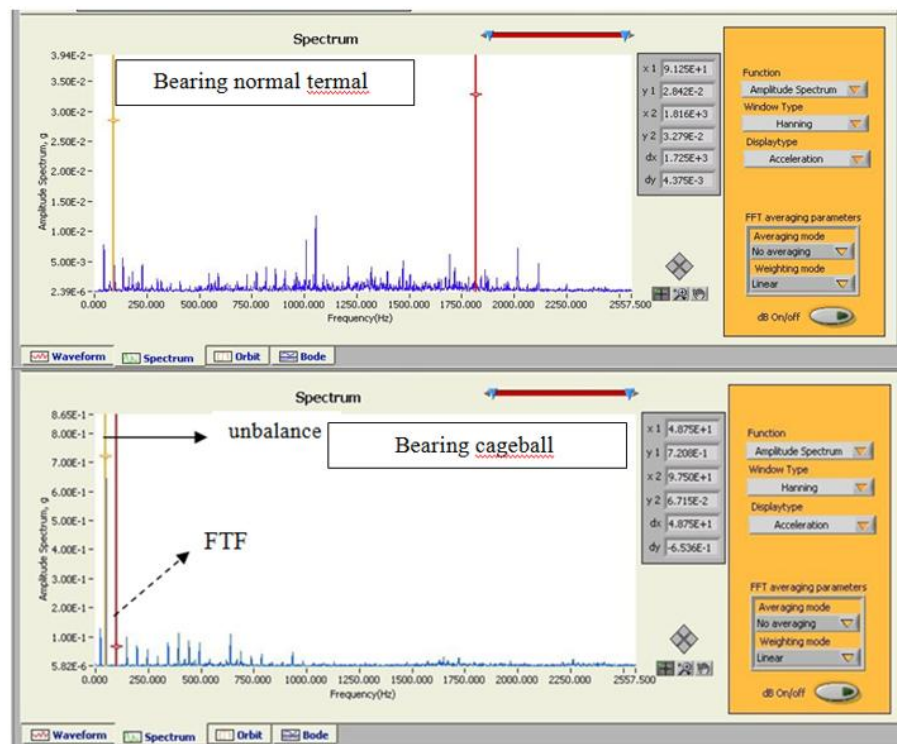
Gambar 10. Perbandingan FFT pada *bearing* normal termal dengan *bearing cageball* pada chanel vertikal

Selanjutnya pada perbanding diagram fft diatas yang diambil pada channel vertikal *accelerometer* terlihat puncak tertinggi FTF pada *bearing cageball* terlihat pada frekuensi berkisar 97.5 Hz pada amplitudo 0.06g yang merupakan 3x harmonic,. Sedangkan pada *bearing* normal termal tidak mempunyai ciri kerusakan FTF.

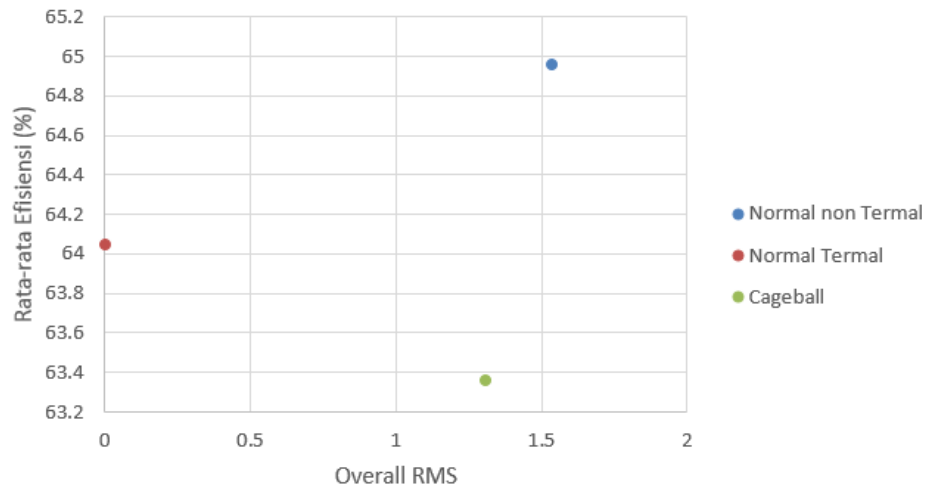
Gambar 11. Grafik perbandingan efisiensi dan *overall RMS* sumbu vertikal

Pada Gambar 11 diatas memperlihatkan perbandingan rata-rata efisiensi dengan *overall RMS* pada sumbu vertikal. Grafik ini menunjukkan hubungan antara efisiensi dengan nilai *overall RMS* pada ketiga *bearing* yang dimana juga menunjukkan adanya penurunan efisiensi yang terjadi pada ketiga *bearing*. Dapat terlihat titik biru menunjukkan *bearing* normal non *thermal* dengan nilai rata-rata efisiensi kurang lebih 64.9 % dengan besar nilai amplitude kurang lebih 1.5g, sedangkan titik merah menunjukkan *bearing* normal dengan perlakuan *thermal aging* yang memiliki rata-rata efisiensi lebih rendah daripada *bearing* normal yaitu sekitar 64.1 % dengan besar amplitude 0.0046g. Lalu titik dengan warna hijau menunjukkan *bearing* dengan kecacatan *cageball*, *bearing* ini mempunyai nilai rata-rata efisiensi paling rendah dari pada kedua *bearing* lainnya yaitu 63.3 % dengan nilai amplitudo 1.311g. Untuk nilai amplitude, *bearing* normal *termal* memiliki nilai yang palng terkecil dari pada *bearing* lainnya.
