ANALISIS CACAT KOMPONEN STRIKER PRODUKSI COR PT.XXX BERBANTU INSPIRE CAST 2020

Kata kunci: *gating system; pembakaran cetakan; simulasi; striker*

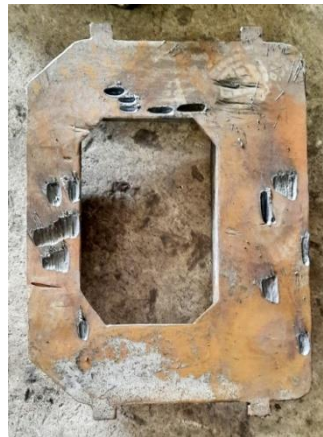
Pada penelitian ini berfokus pada kecacatan yang terjadi pada hasil pengecoran striker di PT. XXX. Analisis dilakukan pada hasil pengecoran dengan pengamatan secara visual. Sebagian besar cacat terjadi selama proses pengecoran maka dari itu mengidentifikasi akar penyebab dan pengurangan cacat ini adalah tugas penting untuk pengecoran [7]. Ada berbagai macam jenis kecacatan dalam pengecoran diantaranya adalah cacat pembekuan gasholes, yaitu cacat hasil pengecoran berupa lubang-lubang yang terdapat pada permukaan produk coran [8]. Hasil pengecoran yang dilakukan PT.XXX ditunjukkan pada gambar 1.

Gambar 1. Hasil Pengecoran PT.XXX (Gambar Pribadi)

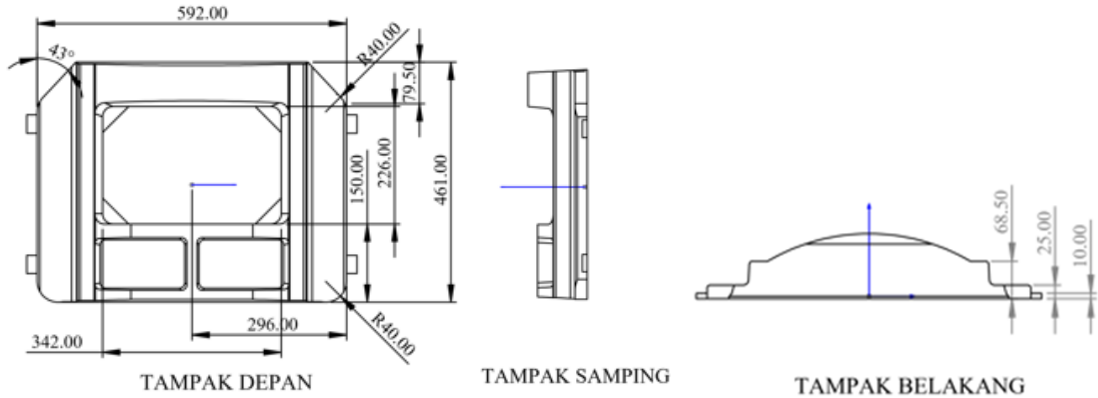
Dalam penelitian ini komponen striker beserta sistem saluran (gating system) dibuat pemodelan menggunakan Solidwork 2020. Penelitian ini bertujuan menganalisis gating system yang dipakai oleh PT.XXX. Karena gating system penting dalam proses pengecoran. Gating system yang baik akan mengalirkan cairan ke dalam rongga cetakan [9]. Geometri dari pemodelan tersebut mengacu pada komponen striker dan sistem saluran yang ada pada PT.XXX. Pemodelan komponen striker dapat dilihat pada gambar 2.

Gambar 2. Geometri Pemodelan Komponen Striker (Solidwork 2020)

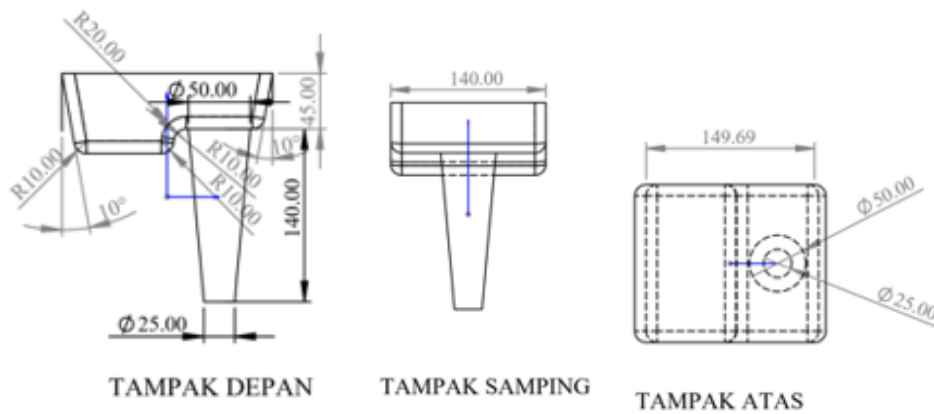
Geometri pemodelan bagian dari sistem saluran yaitu cawan tuang dan saluran turun (*sprue*) dapat dilihat pada gambar 3.

Gambar 3. Geometri pemodelan Cawan dan *Sprue* (Solidwork 2020)

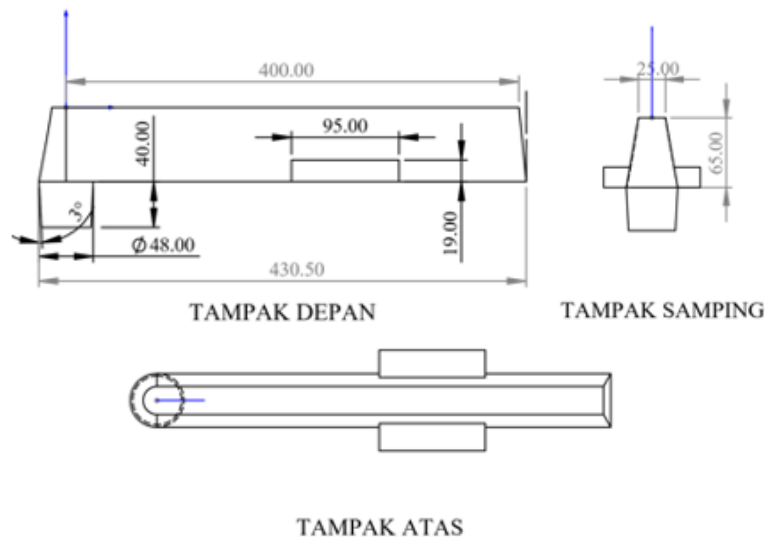
Pemodelan pengalir (*runner*) dan *in gate* juga menggunakan software Solidwork 2020. Geometri *runner* dan *in gate* dapat dilihat pada gambar 4.

Gambar 4. Geometri *Runner* dan *In Gate* (Solidwork 2020)

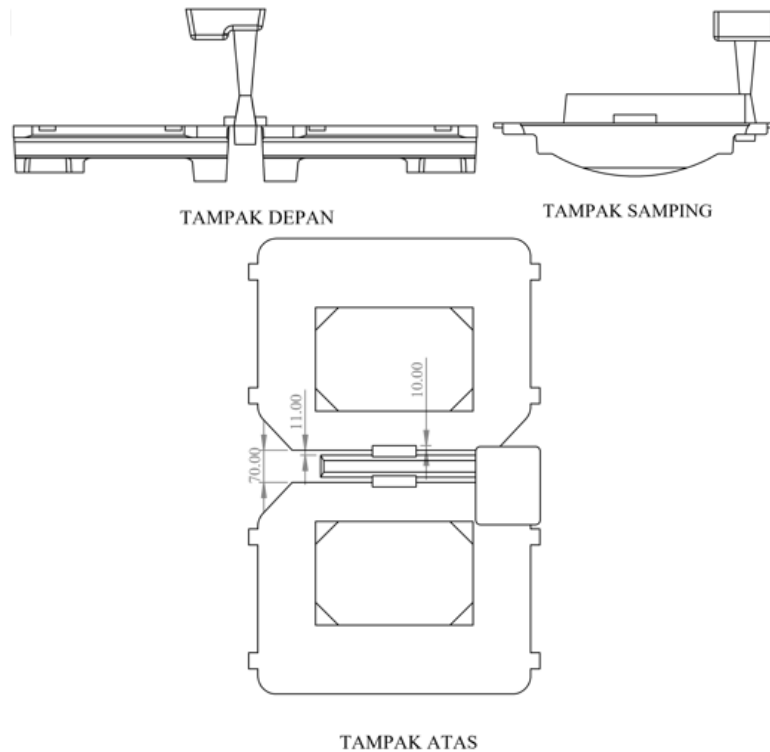
Part-part tersebut kemudian dirangkai (*assembly*) menjadi satu sistem pengecoran. Rangkaian komponen cor dapat dilihat pada gambar 5.

Gambar 5. Geometri Assembly Part Pengecoran (Solidwork 2020)

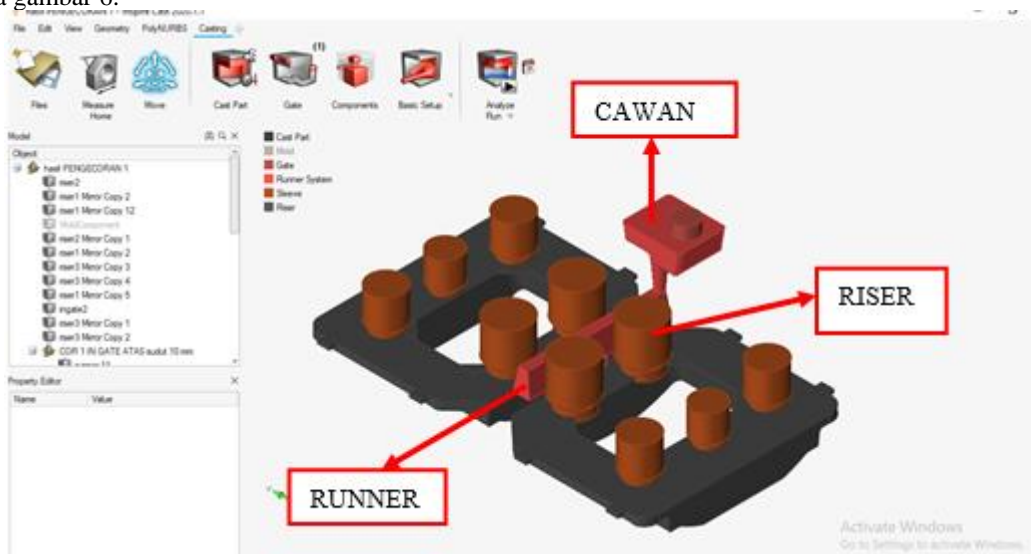
Dalam hal ini analisis pengecoran pada PT.XXX menggunakan Software Inspire Cast 2020. Di dalam Inspire Cast 2020 dilakukan penentuan jenis pengecoran, arah gravitasi, temperatur cetakan, penambahan riser dan sleeve. Dan juga diberikan temperatur penuangan dan waktu penuangan. Suhu penuangan, area runner dan area ingate merupakan parameter yang paling berpengaruh pada pengecoran [10]. Hasil jadi setelah semua parameter tersebut diterapkan dapat dilihat pada gambar 6.

Gambar 6. Sistem Pengecoran (Inspire Cast 2020)

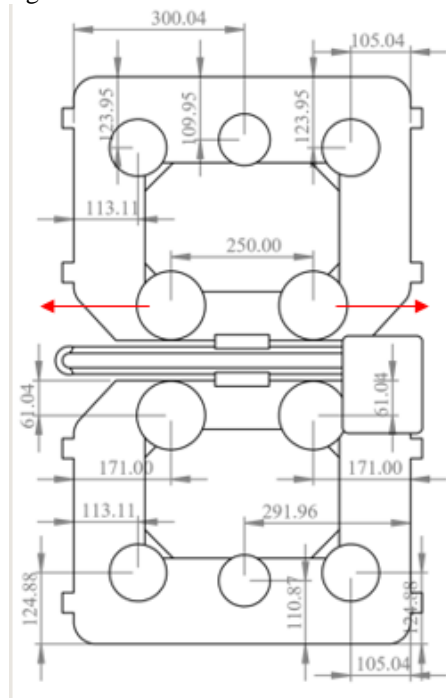
Gating system 4 dapat dilihat pada gambar 10.

Gambar 10. Gating System 4 (Solidwork 2020)

Dalam penelitian ini telah dilakukan penyempurnaan gating system yang ada pada PT.XXX dengan tujuan supaya mendapat gating system yang paling baik yang menghasilkan cacat paling minim. Terdapat 6 gating system dalam penelitian ini. Gating system 1 adalah gating system sesuai yang ada di PT.XXX tanpa modifikasi. Gating system 2 dilakukan penambahan panjang runner sepanjang 150 mm. Gating system 3 ditambah penjepak di ujung runner. Gating system 4 dilakukan pergeseran riser yang berada di dekat runner sejauh 25 mm ke arah saling menjauhi atau berlawanan.

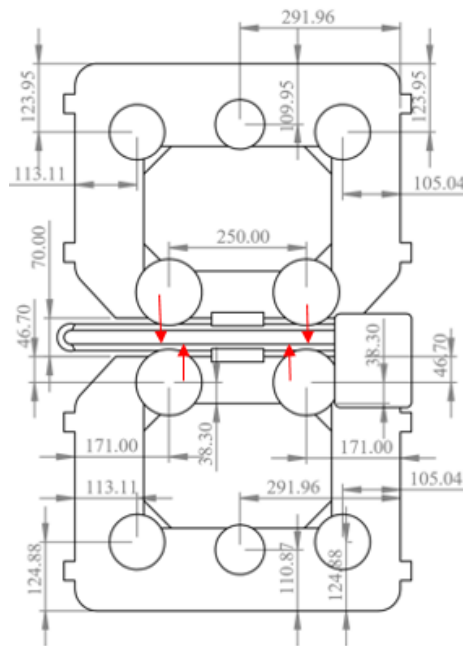
Gating system 5 dapat dilihat pada gambar 11.

Gambar 11. Gating System 5 (Solidwork 2020)

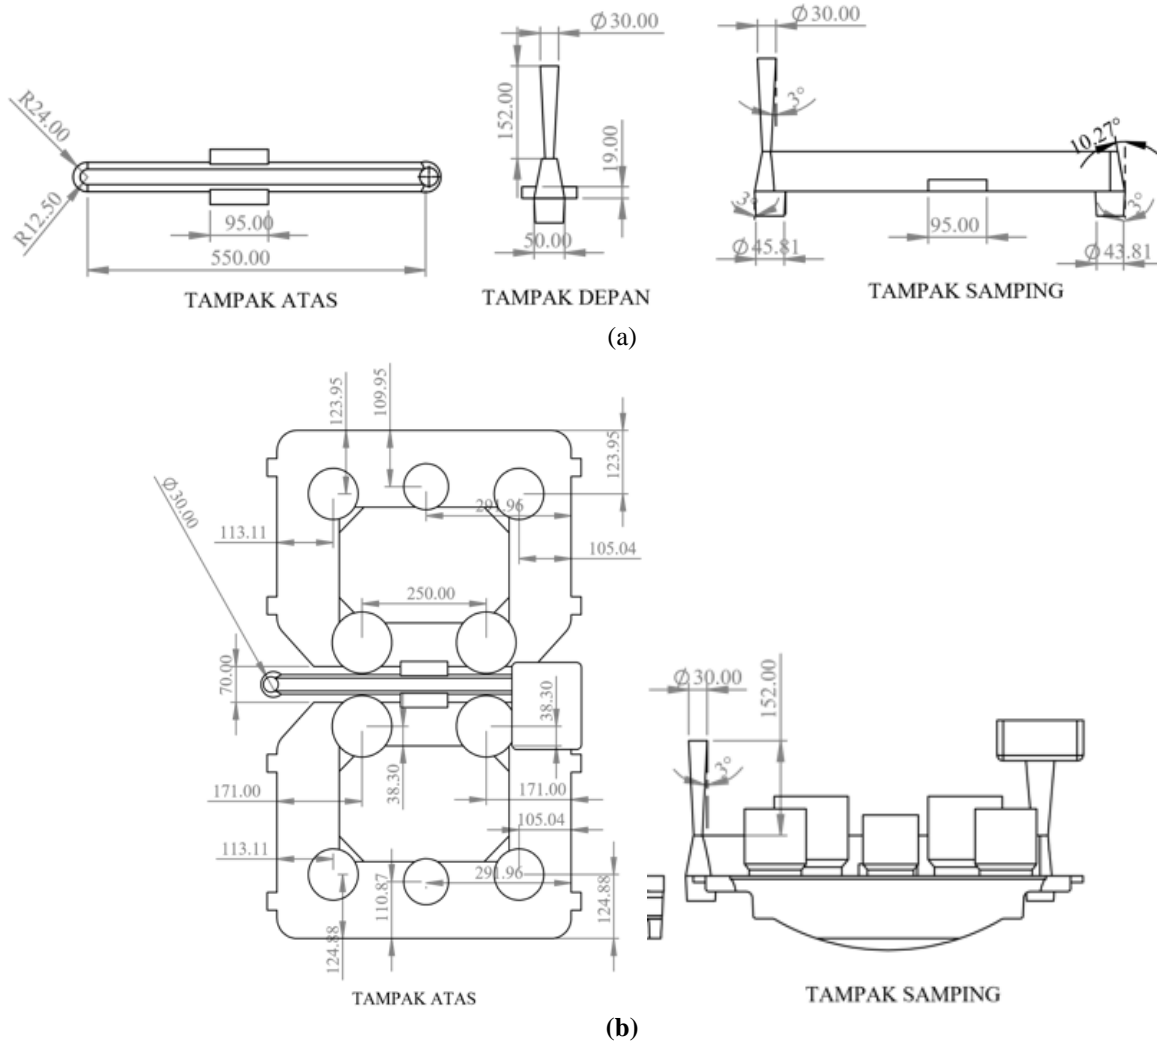
Gating System 6 dapat dilihat pada gambar 12.

Gambar 12. Gating System 6 (a) modifikasi runner (b) rangkaian gating system (Solidwork 2020)

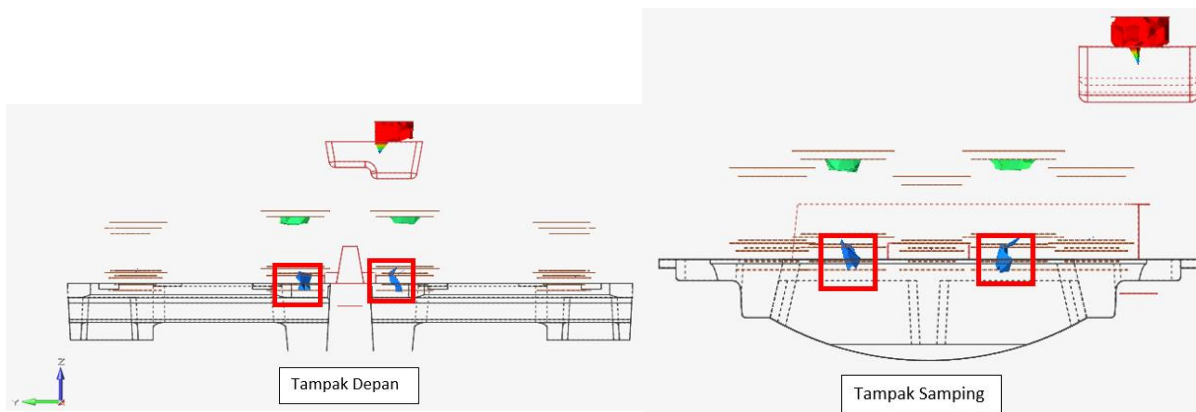
Setelah semua gating system dilakukan simulasi dengan Inspire Cast 2020. Didapatkan hasil bahwa gating system yang digunakan PT.XXX kurang baik sehingga menyebabkan cacat pembekuan di area bawah riser yang dekat runner. Hasil simulasi dapat dilihat pada gambar berikut.

Gambar 13. Gating System 1 (Inspire Cast 2020)

Gating system yang digunakan pada PT.XXX kurang baik. Sehingga perlu perbaikan gating system. Pemodelan gating system menggunakan software Solidwork 2020. Kemudian diimport ke dalam software Altair Inspire Cast 2020 untuk dilakukan simulasi pengecoran. Dari hasil simulasi pengecoran pada gating system 1 (sesuai di lapangan), didapatkan hasil bahwa cacat cor komponen striker produksi PT. XXX adalah cacat penyusutan atau ketidaksempurnaan pembekuan logam cair. Gating system dari perusahaan perlu dilakukan perpanjangan runner sebesar 150 mm, ditambahkan penjebak di ujung runner, pergeseran riser 1 masing-masing sebesar 25 mm ke arah saling menjauhi dan digeser ke arah runner sebesar 14.34 mm serta perlu ditambahkan saluran ke arah atas pada ujung runner setinggi 152 mm. Faktor lain selain gating system yang menyebabkan cacat striker adalah karena pasir cetak yang dipakai banyak mengandung air. Untuk mengurangi kadar air pada pasir cetak dilakukan pembakaran dengan burner.

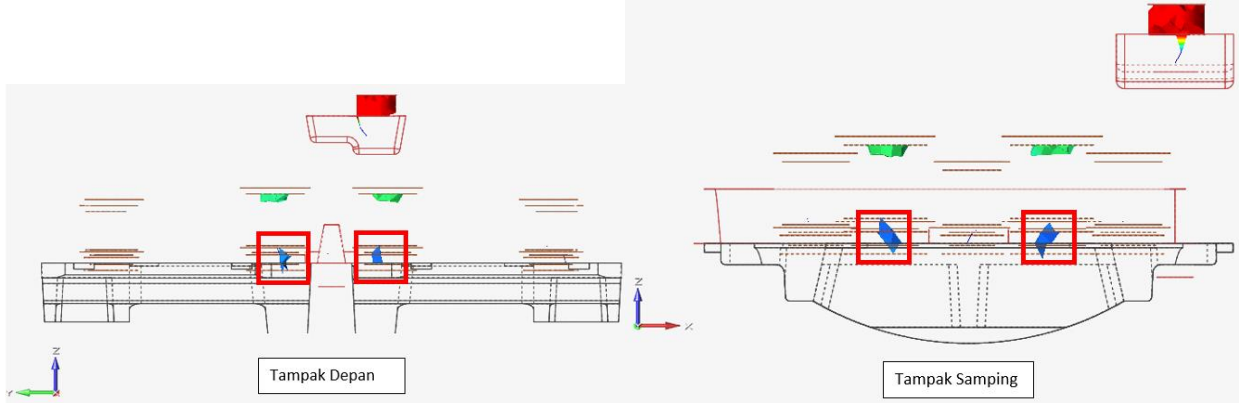
Gambar 14. Gating System 2 (Inspire Cast 2020)

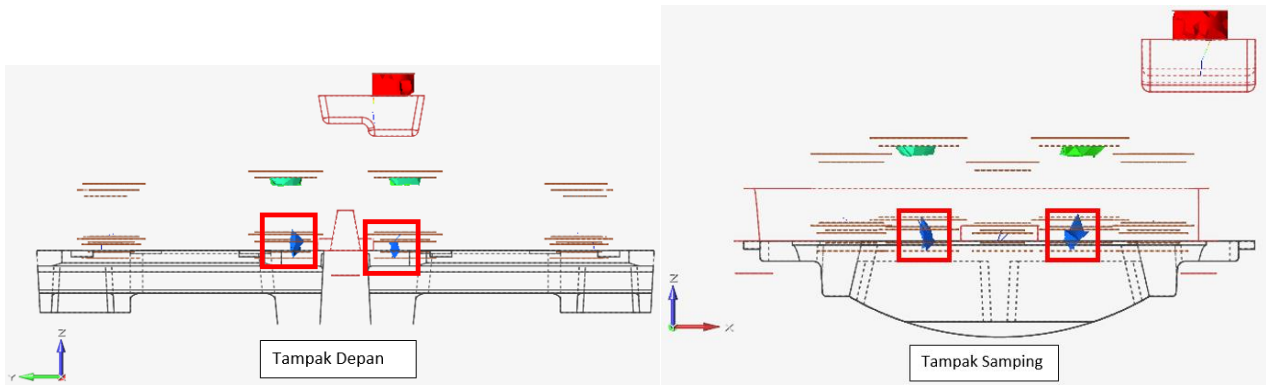
Gambar 15. Gating System 3 (Inspire Cast 2020)

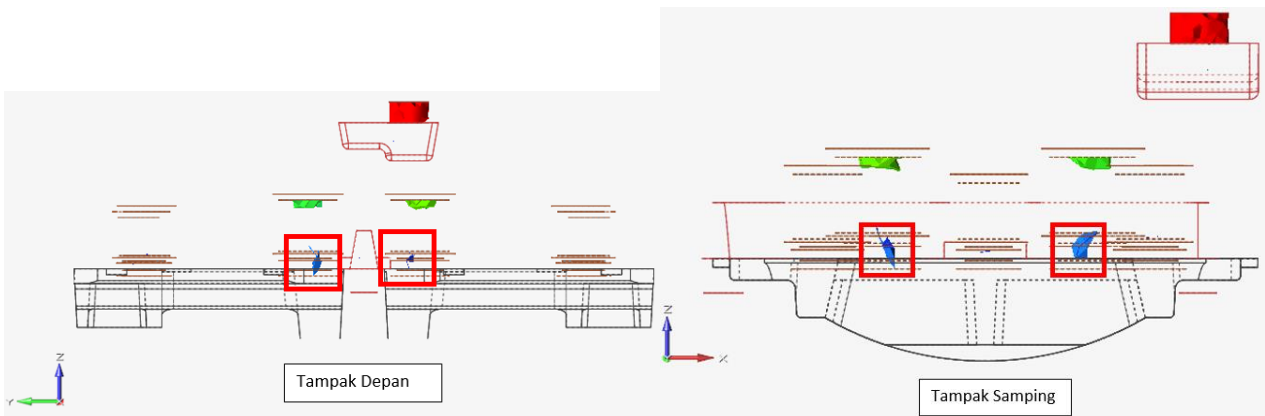
Gambar 16. Gating System 4 (Inspire Cast 2020)

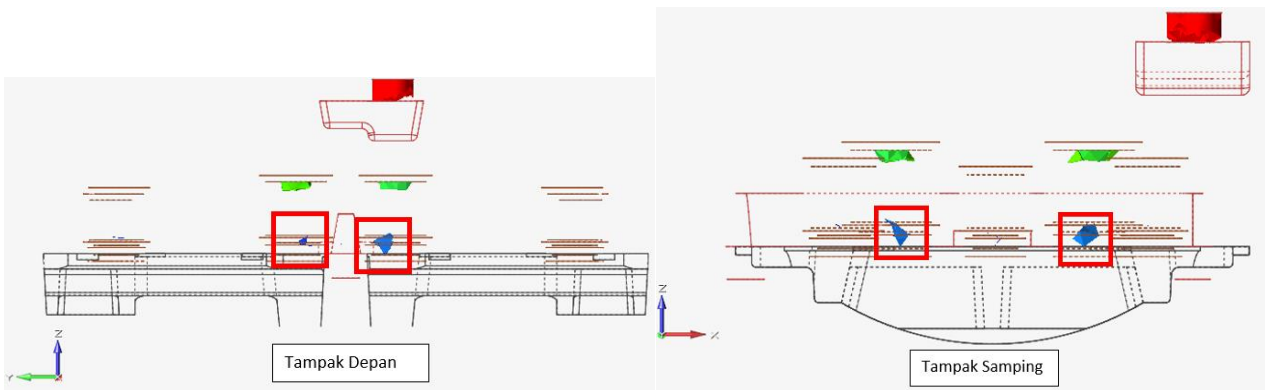
Gambar 17. Gating System 5 (Inspire Cast 2020)

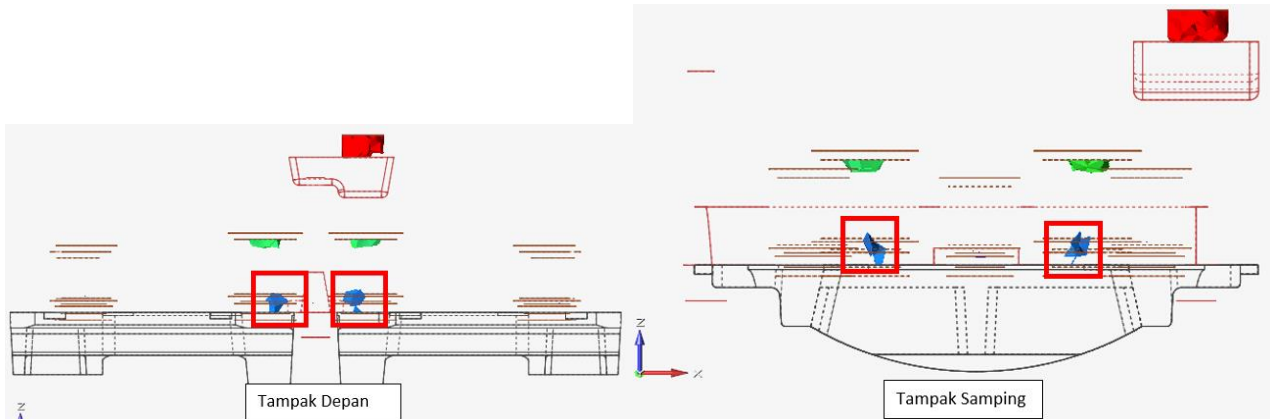
Gambar 18. Gating System 6 (Inspire Cast 2020)

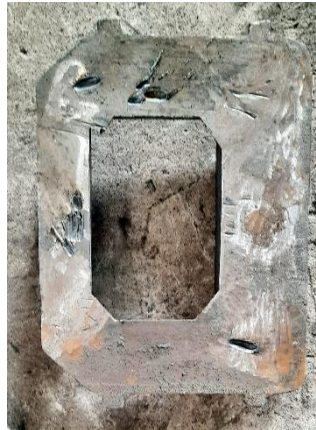
Setelah dilakukan pengecoran dengan gating system yang hasil simulasinya paling baik ternyata hasilnya masih terdapat cacat seperti yang ditunjukkan pada gambar 19 berikut.

Gambar 19. Hasil Pengecoran Gating System 6 (Gambar Pribadi)

Oleh sebab itu dilakukan pembakaran pada cetakan dengan tujuan agar menguapkan kandungan air yang terdapat pada cetakan.
