## ANALISIS KEGAGALAN KATUP BUANG PADA SEPEDA MOTOR 4 LANGKAH KAPASITAS 155 CC

\***Riski Maulana<sup>1</sup>, Sri Nugroho<sup>2</sup>, Rifky Ismail<sup>2</sup>**

<sup>1</sup>Mahasiswa Jurusan Teknik Mesin Fakultas Teknik, Universitas Diponegoro

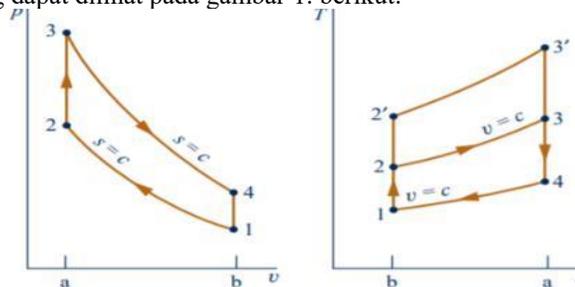
Gambar 1. Diagram  $p-v$  dan  $T-s$  siklus otto [3]

Pada analisis termodinamika untuk proses kerja motor bensin, dapat disederhanakan dengan menggunakan asumsi udara-standar yang berperan sebagai gas ideal. Oleh karena itu, siklus untuk kondisi aktual dimodifikasi menjadi sistem tertutup yang dikenal sebagai siklus Otto ideal. Pada diagram  $p-v$  (tekanan-volume) dan  $T-s$  (temperatur-entropi), terdapat skema dan pernyataan proses yang dapat dilihat pada gambar 1. berikut:

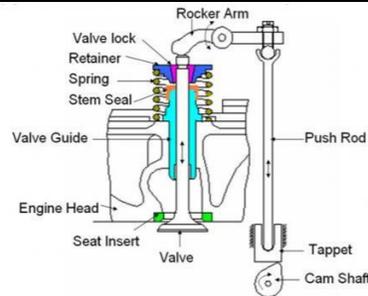
**Gambar 1.** Rangkaian komponen katup [5]

. Motor bensin 4 langkah dilengkapi dengan sekelompok komponen katup yang berfungsi sebagai penopang kerja katup hisap dan buang. Peran katup sangat vital dalam menjaga kinerja mesin, karena kerusakan apapun dalam sistem katup dapat berdampak negatif pada komponen mesin lainnya dan mengakibatkan penurunan performa. Detail tentang rangkaian komponen katup dapat ditemukan pada Gambar 2. berikut.

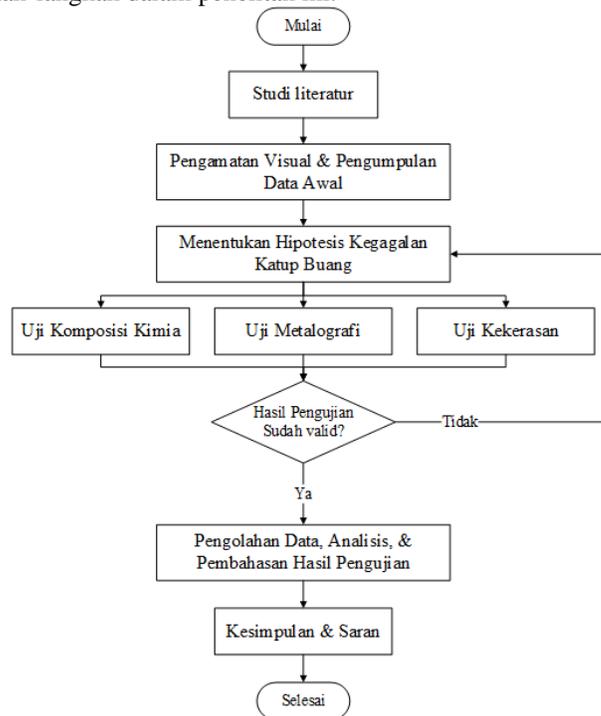
Gambar 3. Diagram alir penelitian

Pada penelitian ini dilakukan beberapa langkah-langkah pengujian untuk melakukan analisis terhadap Katup Buang. Gambar 3. menunjukkan langkah-langkah dalam penelitian ini.

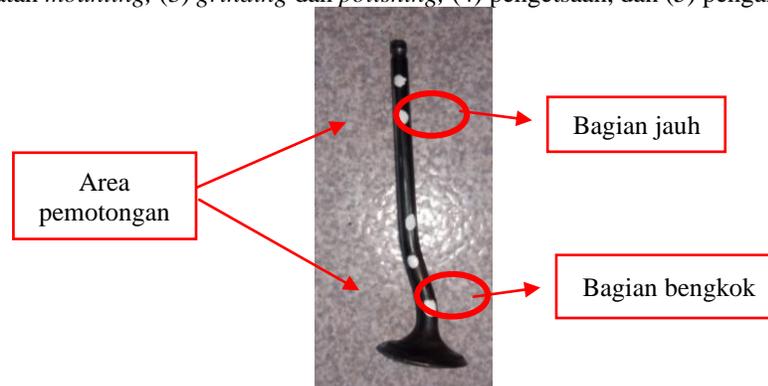
Gambar 4. Area pemotongan

Pengujian metalografi dilakukan untuk melihat struktur mikro yang terdapat pada material benda uji. Pengujian ini dilakukan pada dua benda uji, yaitu katup buang gagal dan katup buang baru. Pengujian metalografi dilakukan di Laboratorium Material Teknik Departemen Teknik Mesin Universitas Diponegoro dengan menggunakan mikroskop optik. Ada beberapa langkah preparasi benda uji yang dilakukan sebelum melakukan pengujian metalografi, seperti (1) pemotongan komponen, (2) pembuatan *mounting*, (3) *grinding* dan *polishing*, (4) pengetsaan, dan (5) pengamatan struktur mikro.

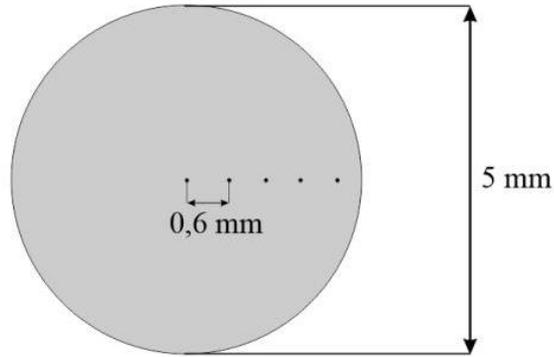
Gambar 5. Titik indentasi pengujian kekerasan pada permukaan katup buang

Pengujian kekerasan bertujuan untuk mengetahui distribusi kekerasan pada katup buang. Metode pengujian yang digunakan adalah metode *Vickers*. Pengujian dilakukan dengan pembebanan sebesar 1000 gf dalam waktu 15 detik. Indentasi dilakukan pada 5 titik, dengan jarak antar titik indentasi kurang lebih 0.6 mm. Pengujian ini dilakukan sesuai dengan Standar ASTM E92. Skema dari pengujian yang dilakukan ditunjukkan oleh Gambar 5. berikut.

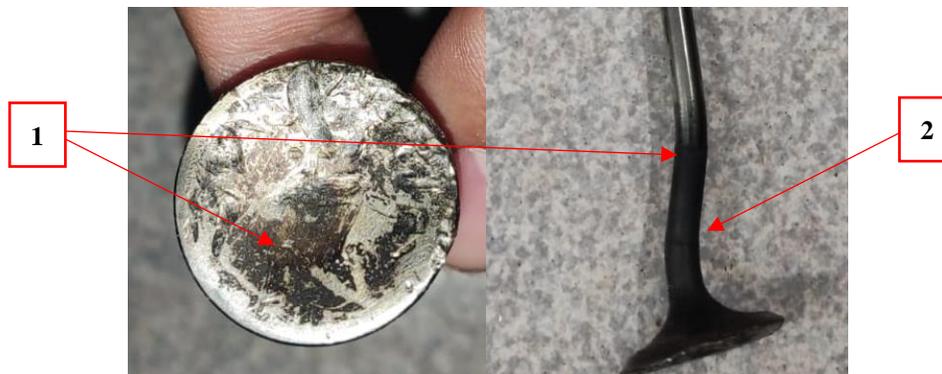
Gambar 6. Hasil pengamatan visual terhadap katup buang gagal

Gambar 6. menunjukkan pengamatan visual terhadap katup buang yang gagal. Berdasarkan gambar tersebut terlihat kegagalan berupa timbulnya kerak karbon yang berwarna kehitaman pada bagian *head* hingga leher katup (no.1) dan terjadi bengkok pada katup (*bent valve*) (no.2).

Dari hasil pengamatan visual terhadap katup buang sepeda motor, dapat dibuat sebuah hipotesis bahwa adanya kerak karbon pada katup buang tersebut menunjukkan bahwa terdapat pembakaran yang tidak sempurna pada siklus pembakaran. Pembakaran yang tidak sempurna ini dapat menghasilkan residu berupa kerak karbon yang menempel pada katup buang, serta dapat mempengaruhi kinerja mesin dan emisi gas buang. Kerak karbon tersebut dapat menghambat aliran udara dan gas buang di dalam sistem, sehingga dapat mempengaruhi efisiensi pembakaran bahan bakar dan meningkatkan emisi gas buang. Oleh karena itu, penghapusan kerak karbon pada katup buang dapat membantu meningkatkan kinerja mesin dan mengurangi emisi gas buang yang berbahaya [7].

Ketika kendaraan melakukan *overrevving*, yaitu saat mesin bekerja pada putaran yang melebihi batas maksimum yang dianjurkan, maka terdapat kemungkinan terjadinya *floating valve* atau katup memantul yang dapat menimbulkan kerusakan serius pada mesin. Floating valve terjadi saat katup kehilangan kontrol dan tidak kembali ke posisi tertutup saat berada pada posisi terbuka, sehingga dapat memantul ke arah piston dan menyebabkan kontak langsung antara katup dan piston. Akibatnya, tidak hanya kerusakan pada piston yang dapat terjadi, tetapi juga katup dapat bengkok dan bahkan patah. [8]. Endapan kerak karbon pada batang katup (*valve stem*) juga dapat menjadi salah satu faktor penyebab terjadinya kontak antara piston dengan katup. Pelumas yang kotor dapat memasuki celah antara batang katup (*valve stem*) dan stem guide kemudian mengendap sehingga menyebabkan katup menjadi lengket dan tidak tertutup dengan baik

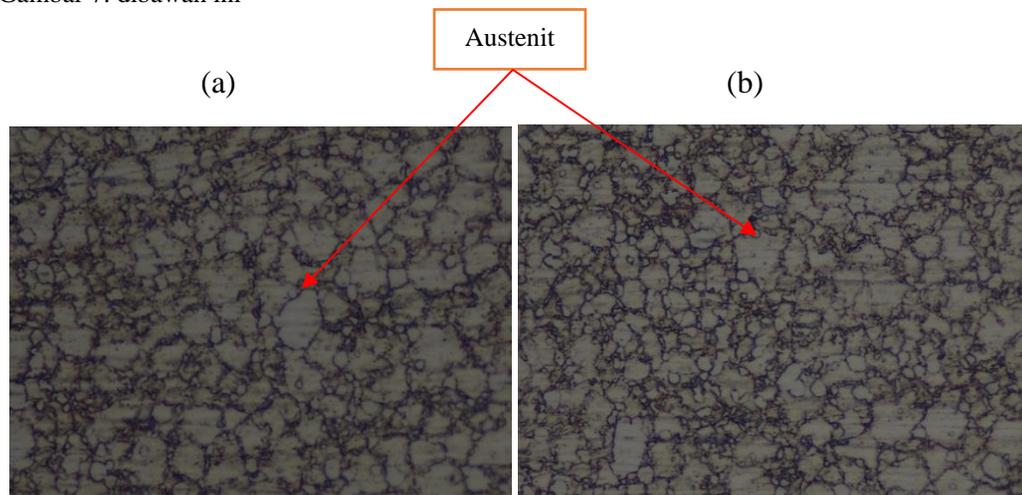
**Gambar 7.** Katup buang perbesaran 1000x bagian (a) jauh, (b) gagal.

Dalam pengujian metalografi, dilakukan pengamatan struktur mikro menggunakan mikroskop optik *Olympus BX41M* ditunjukkan pada Gambar 7. dibawah ini

Dari gambar 7. dapat dilihat bahwa kedua fasa yang terbentuk pada katup buang (*exhaust valve*) yaitu austenit, dimana material mempunyai ketahanan pada suhu atau temperatur tinggi dan juga tahan akan korosi atau karat. Hasil ini juga sesuai dengan klasifikasi material berdasarkan pengujian komposisi kimia yang telah dilakukan sebelumnya.

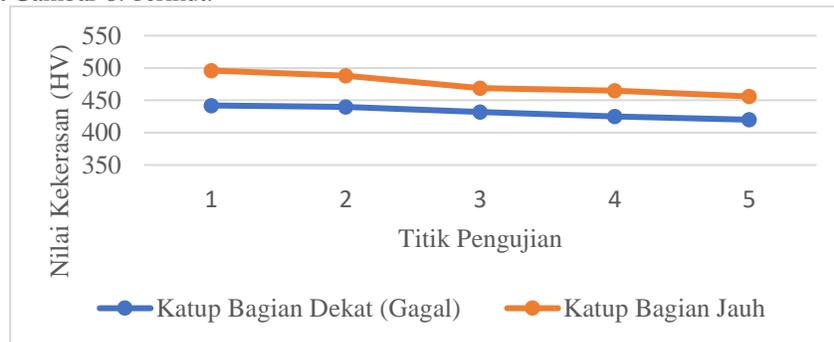
**Gambar 8.** Grafik perbandingan hasil uji kekerasan katup buang gagal (dekat) dengan bagian katup buang jauh.

Dari Tabel 4. diatas terlihat ada sedikit perbedaan nilai hasil uji kekerasan antara katup buang yang gagal (dekat) dengan katup buang yang bagian jauh dari kegagalan. Perbedaan hasil pengujian kekerasan tersebut akan lebih jelas terlihat perbandingannya pada Gambar 8. berikut.

Dari Gambar 4.4 bisa dilihat perbandingan hasil uji kekerasan menunjukkan bahwa nilai kekerasan katup buang dibagian jauh lebih besar daripada nilai kekerasan dibagian katup buang gagal. Hal ini dapat terjadi karena pengaruh dari proses *heat treatment* saat pembuatan katup buang (*exhaust valve*) yang menyebabkan perbedaan nilai kekerasan [9].

Namun secara umum untuk sampel 1 dan sampel 2 tidak terjadi nilai distribusi kekerasan yang signifikan. Karena pada *stainless steel* 21-4N memiliki nilai standar kekerasan 350 – 490 HV [10]. Pada katup buang gagal yang telah diuji memiliki nilai kekerasan rata-rata 431 HV dan 474 HV pada katup buang bagian jauh. Nilai kekerasan pada sampel 1 dan sampel 2 tersebut masih pada rentang standar material *stainless steel* 21-4N. Pada proses manufaktur *stainless steel* dilakukan *heat treatment* yaitu *annealing*.
