ANALISA KARAKTERISTIK MATERIAL STEMPEL MESIN EKSTRUDER PADA PROSES EKSTRUSI COLLAPSIBLE TUBE

PT Extrupack merupakan perusahaan yang memproduksi *Collapsible Tube Aluminium* dan *Rigid Tube Aluminium*. Salah satu permasalahan pada lini produksi PT. Extrupack terjadi pada salah satu proses produksi yaitu proses ekstrusi. Dimana terjadi kegagalan berupa *tube* berlubang dan *tube* baret dengan *reject* tidak *tercounter*. Kegagalan tersebut berasal dari kecacatan yang ada pada stempel di mesin *extruder* pada proses ekstrusi. Penelitian ini bertujuan untuk mengetahui mekanisme kegagalan yang terjadi pada proses ekstrusi dengan menganalisa karakteristik material stempel melalui beberapa metode seperti pengamatan visual, pengujian komposisi kimia, pengujian makrografi, pengujian mikrografi, pengujian kekerasan dan pengujian kekasaran permukaan. Hasil pengukuran dimensi stempel menunjukkan terjadinya pengurangan diameter pada bagian atas stempel. Dari pengujian komposisi kimia spesimen tidak memenuhi standar komposisi kimia. Dari hasil pengujian metalografi menunjukkan material berfasa martensit. Hasil pengujian kekerasan menunjukkan nilai kekerasan berada pada rentang 580 HV – 634 HV.

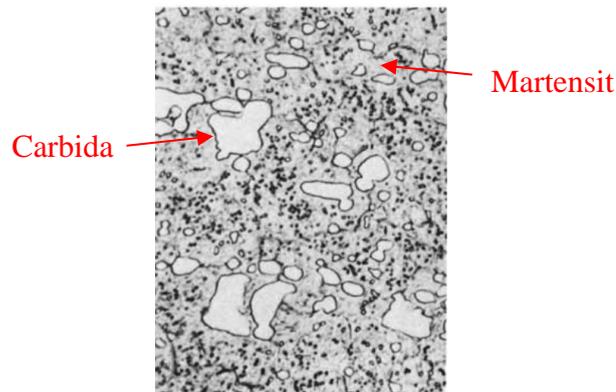
Gambar 1. Struktur Mikrografi Baja AISI D2 [8]

Baja AISI D2 memiliki struktur mikrografi yang didalamnya terdapat karbida dan krom. Struktur mikrografi baja AISI D2 yang di-*austenitizing* pada suhu 1040°C (1900°F), *air quenched*, dan di-*temper* pada suhu 200°C (400°F) dapat dilihat pada Gambar 1. Pada Gambar 1 terlihat struktur karbida dan fasa martensit (putih).

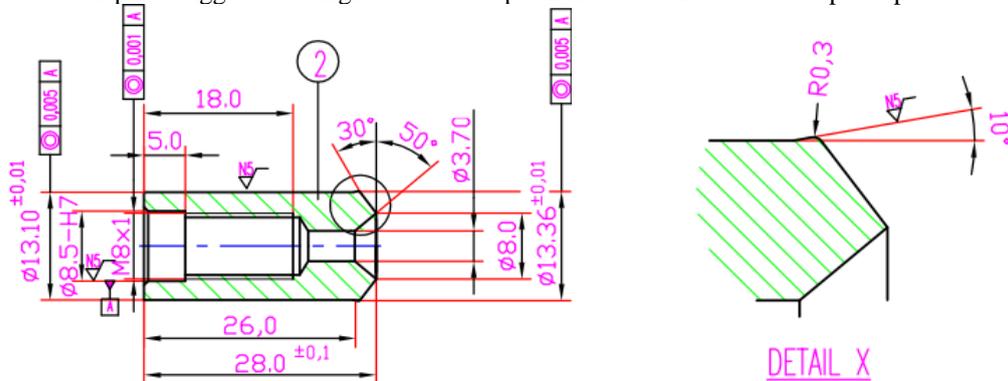
Gambar 2. Dimensi Stempel

Untuk mengetahui kegagalan suatu komponen material diperlukan spesifikasi komponen acuan standar. Hal tersebut bertujuan agar bisa membandingkan komponen yang mengalami kegagalan sesuai dengan kondisi awal atau normal. Stempel menggunakan komponen KNL – 110. KNL-110 termasuk kedalam baja karbon tinggi dengan nilai kromium yang tinggi. KNL – 110 memiliki karakteristik yang sama dengan Baja AISI D2. Stempel yang digunakan memiliki masa lifetime sekitar ± 250.000 stroke. Stempel memiliki nilai kekerasan bernilai 60-63 HRC atau 697 HV – 772 HV. stempel menggunakan tingkat kekasaran permukaan N5. Dimensi Stempel dapat dilihat pada Gambar 2.

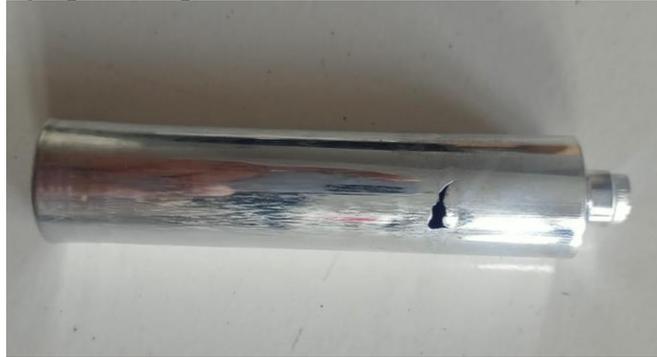
Gambar 4. *Tube* berlubang

Pada proses ekstrusi terdapat indikasi kecacatan berupa *tube* berlubang dan *tube* baret. Gambar 4 di bawah menunjukkan *aluminium tube* yang berlubang dan baret.

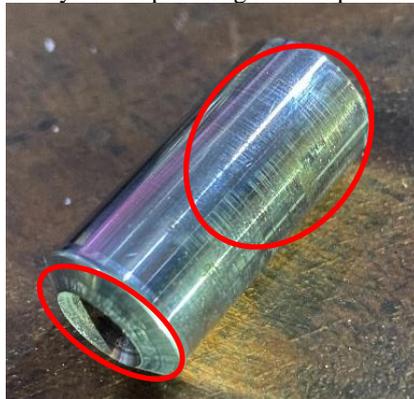
Gambar 5. Tanda-tanda keausan pada stempel

Fenomena *tube* berlubang dan baret berawal dari stempel yang sudah mulai mengalami keausan atau kerusakan. Kegagalan pada stempel terjadi pada siklus yang tidak menentu diakibatkan banyak faktor yang mempengaruhi baik dari stempel maupun dari mesin. Gambar 5 dibawah ini menunjukkan bahwa terjadinya tanda – tanda keausan pada stempel. Hal tersebut ditandai dengan adanya baret pada bagian stempel.

- Terjadinya kegagalan pada stempel mesin ekstruder terjadi karena keausan pada material. Keausan terjadi karena adanya gesekan antara stempel dengan aluminium tube atau dieset. Keausan ditunjukkan dengan adanya pengurangan diameter pada bagian lengkungan atas stempel sebesar 0,07 mm dengan adanya kenaikan kekasaran permukaan pada spesimen yang masih dibawah standar yaitu dengan nilai Ra 0,386 μm . Terjadinya keausan pada stempel mengakibatkan output dari mesin ekstruder berupa aluminium tube menjadi berlubang atau baret.

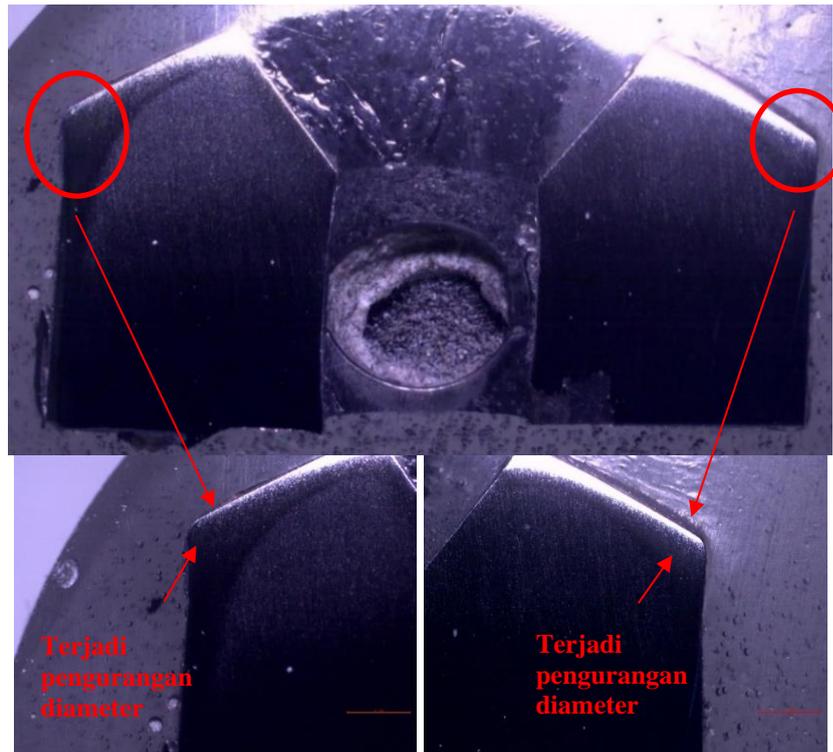
Gambar 6. Pengambilan gambar makrografi spesimen pada bagian ujung stempel dengan perbesaran 6,7x (atas), perbesaran 20x pada bagian kiri dan bagian kanan (bawah).

Pengujian makrografi dilakukan dengan memotong spesimen menjadi dua lalu dilakukan pengambilan gambar pada stempel. Sebelum pemotongan stempel menjadi dua, dilakukan pengukuran terhadap diameter atas pada bagian lengkungan dan diameter bawah stempel menggunakan mikrometer sekrup. Hasil pengukuran didapat pada bagian atas stempel sebesar 13,29 mm dan bagian bawah stempel 13,13 mm. Berdasarkan pengukuran diameter tersebut terjadi pengurangan diameter atas sebesar 0,07 mm dari kondisi awal 13,36 mm dan dimensi berlebih pada diameter bawah sebesar 0,03 mm dari kondisi awal 13,10 mm. Hasil makrografi pada spesimen 1 tidak menunjukkan indikasi kegagalan yang tidak normal atau anomali. Berdasar hasil pengujian makrografi tidak ada tanda-tanda terjadinya deformasi dan pemakanan spesimen yang mengakibatkan perubahan bentuk stempel akibat proses ekstrusi. Gambar 6 menunjukkan hasil pengambilan gambar pada spesimen 1 dengan perbesaran 6,7x dan 20x.

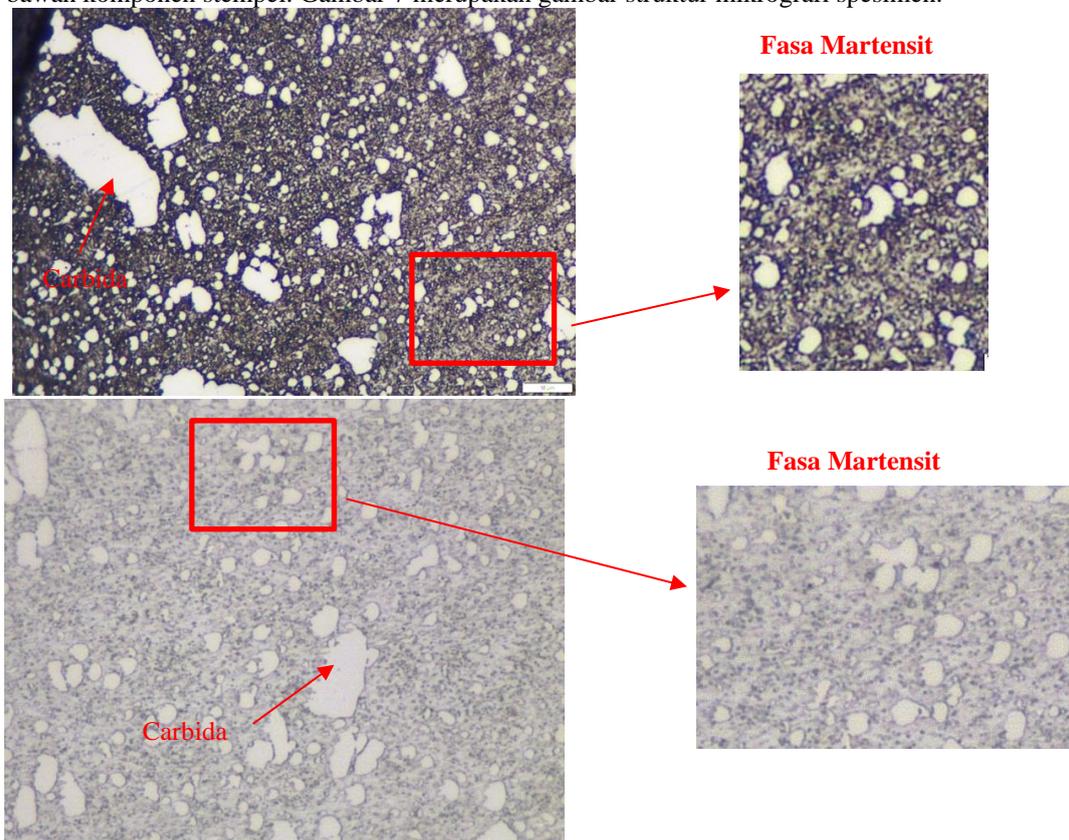
Gambar 7. Struktur mikrografi stempel bagian lengkungan atas (atas) dan bagian tengah bawah (bawah)

Pengujian mikrografi dilakukan untuk mengetahui fasa yang ada pada struktur mikrografi stempel mesin *extruder*. Pengujian mikrografi dilakukan pengamatan pada dua lokasi berbeda untuk dijadikan bahan perbandingan. Lokasi yang pertama di daerah lengkungan bagian atas stempel untuk mengetahui apakah terjadi fenomena disintegrasi dan bagian tengah bawah komponen stempel. Gambar 7 merupakan gambar struktur mikrografi spesimen.

Berdasarkan hasil uji mikrografi terlihat fasa martensit. Fasa ini sesuai karena dalam proses pembuatan stempel terjadi proses hardening dan struktur mikrografi sesuai dengan acuan yang digunakan. Pada hasil uji mikrografi pada di daerah tengah stempel tidak terjadi disintegrasi fasa seperti pada Gambar 7. Fasa yang terlihat sama seperti daerah lengkungan atas stempel.

- Berdasarkan uji mikrofografi, spesimen memiliki fasa yang sesuai yaitu fasa martensit dan tidak ada tanda terjadinya fenomena disintegrasi yang mengakibatkan perubahan sifat mekanis material. Dari hasil pengujian keempat spesimen yang telah diuji didapatkan bahwa nilai kekerasan material stempel masih jauh dibawah kondisi awal yaitu pada rentang 580 HV – 634 HV Dimana nilai kekerasan seharusnya berada pada rentang 697 HV – 772 HV. Hal ini menunjukkan bahwa nilai kekerasan spesimen pada proses produksi awal yaitu pada proses hardening tidak mencapai nilai kekerasan yang diperlukan. Hal tersebut berdampak pada kinerja stempel yang dapat menyebabkan kegagalan. Pada pengujian komposisi kimia, tidak memenuhi standar spesifikasi komposisi kimia stempel. Dimana hal tersebut mempengaruhi tingkat kekerasan dan ketangguhan material yang berdampak pada kinerja stempel.

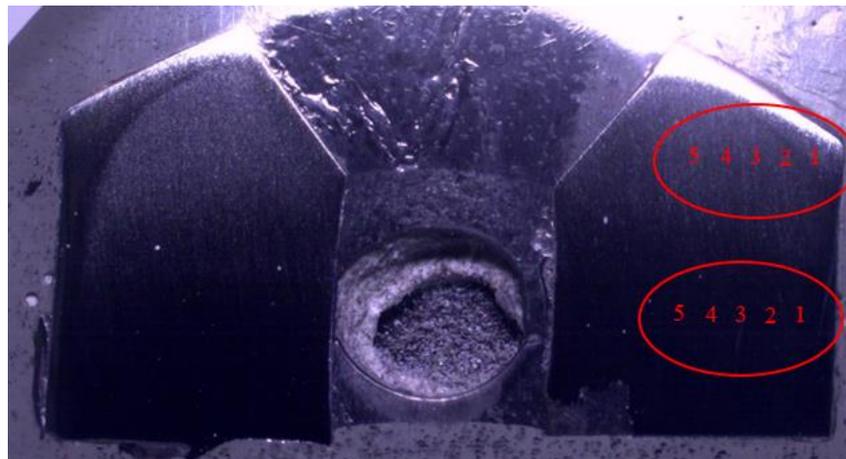
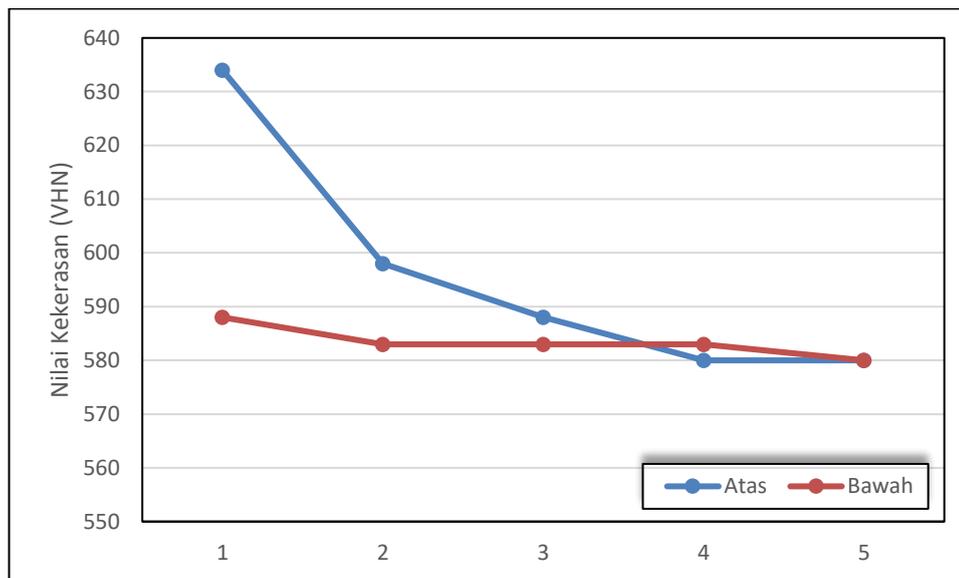
Gambar 8. Grafik hasil pengujian kekerasan pada daerah lengkungan (atas) dan daerah bawah (atas) dan grafik hasil uji kekerasannya (bawah).

Pengujian kekerasan dilakukan dengan metode *Vickers* yang dilakukan di dua lokasi berbeda untuk dijadikan bahan perbandingan yang pertama di daerah lengkungan atas untuk mengetahui apakah terjadi perubahan kekerasan dan bagian bawah tengah komponen stempel. Hasil pengujian kekerasan nantinya akan dibandingkan dengan nilai kekerasan standar yang digunakan pada perusahaan yaitu pada rentang kekerasan 60 HRC – 63 HRC atau sama dengan 697 HV – 772 HV.

Gambar 8 di bawah ini menunjukkan nilai kekerasan pada spesimen 1. Dapat diamati nilai kekerasan bagian bawah berada di rentang 580 HV – 588 HV Sedangkan pada bagian atas spesimen 1 terjadi kenaikan nilai kekerasan pada bagian atas dengan rentang nilai 580 HV – 634 HV. Nilai kekerasan tertinggi berada pada nilai 634 HV. Nilai kekerasan tersebut masih jauh berdasarkan nilai kekerasan kondisi awal stempel yang berada pada rentang 697 HV – 772
