ANALISIS KEGAGALAN VALVE (KATUP MASUK) MOBIL KAPASITAS 1300 CC

***Fachri Maulana Putera**¹, **Sri Nugroho**², **Mohammad Tauviquirrahman**²

¹Mahasiswa Jurusan Teknik Mesin, Fakultas Teknik, Universitas Diponegoro

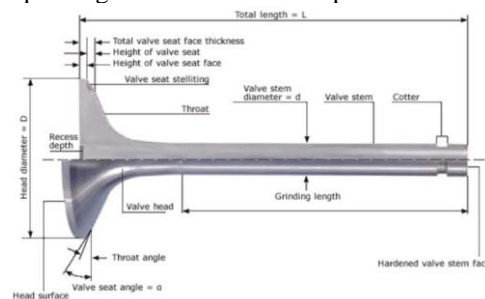
Katup (Valve) merupakan salah satu komponen yang penting pada mesin pembakaran dalam (internal combustion engine) karena berfungsi untuk mengatur, mengontrol dan mengarahkan laju aliran fluida dengan cara membuka atau menutup aliran fluida. Katup terdiri dari dua jenis yaitu katup masuk dan katup buang. Katup masuk berfungsi untuk membuka saluran bahan bakar yang akan masuk pada ruang bakar, katup masuk bekerja atau membuka saat piston akhir langkah buang sampai pada saat piston awal langkah kompresi. Katup buang berfungsi untuk membuka saluran buang yang akan membuang sisa-sisa pembakaran, katup buang ini bekerja atau membuka pada saat piston akhir langkah kerja sampai pada saat piston awal langkah hisap [3]. Desain material katup buang lebih baik daripada katup masuk karena tekanan termal yang diterima oleh katup buang lebih besar dari katup masuk.

Gambar 1. Bagian-bagian katup [4]

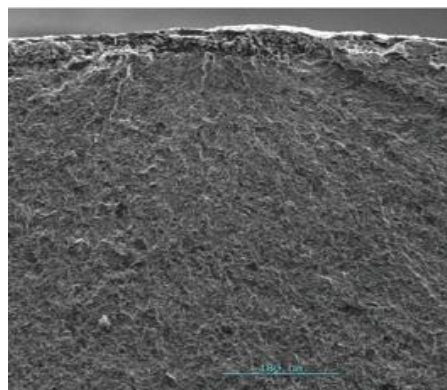
Kegagalan karena lelah adalah kerusakan struktural material di bawah beban siklik. Ada dua kategori utama dari kegagalan karena lelah (*fatigue*) yaitu kegagalan mekanis dan kegagalan termal. Kegagalan mekanis terjadi karena tegangan yang berfluktuasi karena beban siklik pada temperatur tinggi sedangkan kegagalan termal karena perubahan siklik pada temperatur material komponen. Kegagalan karena lelah (*fatigue*) terjadi pada tegangan di bawah titik luluh material [9].

Gambar 2. Awal perambatan dari retak fatigue pada katup [5]

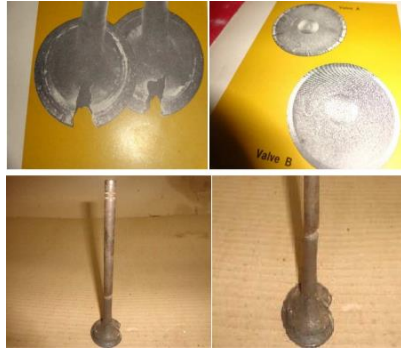
Katup buang pada mesin bensin beroperasi pada suhu yang tinggi dan mengalami beban siklik. Katup buang umumnya gagal pada bagian batang karena suhu operasi pada katup buang sekitar 720 °C. Beberapa penyebab lain kegagalan katup karena temperatur tinggi adalah panas yang diterima katup melebihi temperatur saat katup dirancang. Hal tersebut akan menyebabkan kegagalan termal yang cepat pada katup masuk dan buang. Pada katup yang mengalami temperatur tinggi nilai kekerasan dari katup akan menurun dan oksidasi permukaan serta *fretting* pada batang katup. Katup yang mengalami kegagalan karena temperatur tinggi terdapat pada Gambar 3 dibawah. Terdapat dua belahan radial utama pada pelat, ada beberapa retakan melingkar kecil pada bidang tirus dari kedua sisi belahan dan banyak ditemukan kerak karbon pada permukaan pelat [6].

Gambar 3. Kegagalan katup karena temperatur tinggi [6]

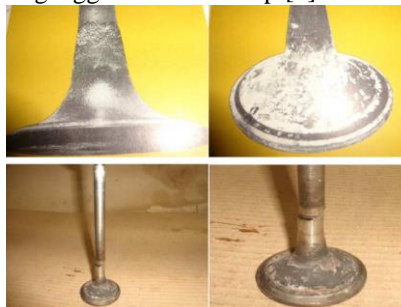
Salah satu faktor kegagalan katup pada mesin pembakaran dalam adalah korosi-erosi pada katup buang (*valve guttering*). Gas buang mengalir melintasi permukaan katup menyebabkan terbentuknya radial saluran atau selokan. Distorsi katup, pin muka dan kerusakan degradasi endapan adalah penyebab kebocoran. Kebocoran terjadi ketika endapan yang terkumpul pada permukaan katup mengganggu kedudukan katup [6].

Gambar 4. Kegagalan karena korosi-erosi [6]

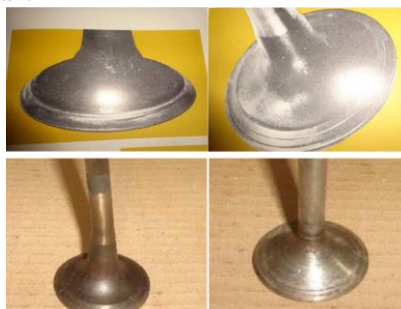
Kegagalan karena aus sering terjadi pada permukaan kedudukan katup dan bagian geser batang pada pemandu batang katup. Dua penyebab utama keausan adalah gaya tumbukan antara permukaan kedudukan katup dan sisipan kedudukan serta pergeseran katup melintasi sisipan kedudukan di bawah pengaruh tekanan pembakaran. Gesekan dan tumbukan menyebabkan keausan permukaan katup [6]. Mekanisme keausan yang umum terjadi adalah perekat, abrasif, *fretting*, erosi, kavitasi dan kelelahan rolling kontak.

Gambar 5. Kegagalan karena aus [6]

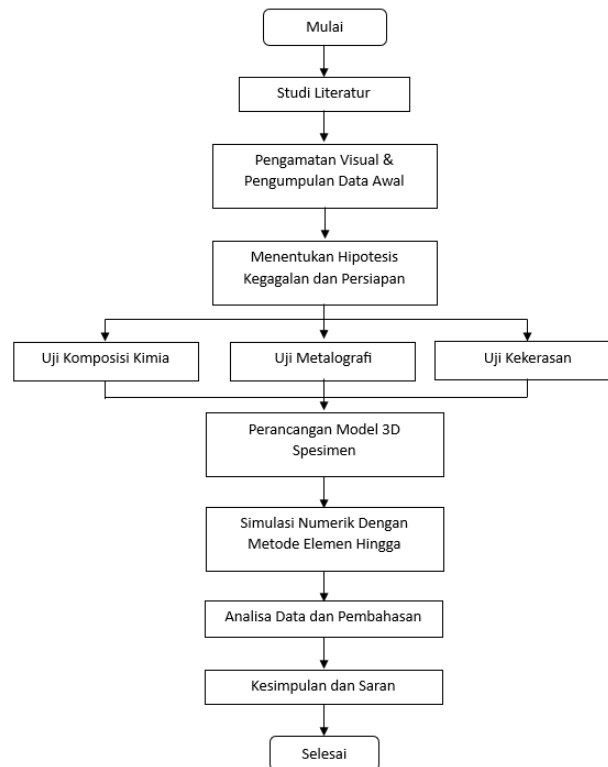
Pada penelitian ini dilakukan beberapa langkah-langkah pengujian untuk melakukan analisis terhadap katup masuk. Gambar 6 dibawah menunjukkan langkah-langkah dalam penelitian ini.

Gambar 6. Diagram alir penelitian

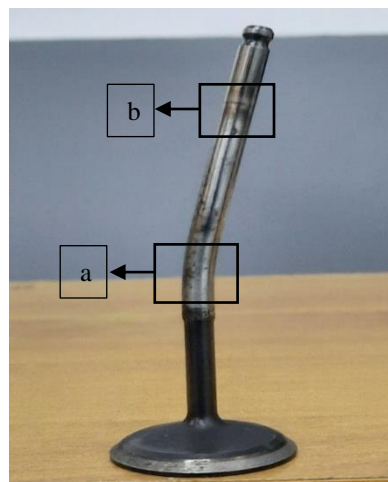
Pengujian Metalografi dilakukan untuk melihat struktur mikro yang terbentuk pada material benda uji. Pengujian ini dilakukan pada satu benda uji dengan dua titik berbeda, pada bagian yang mengalami kegagalan dan yang jauh dari kegagalan. Pengujian metalografi dilakukan di Laboratorium Material Teknik Mesin Universitas Diponegoro dengan menggunakan mikroskop optik. Ada beberapa langkah preparasi benda uji yang dilakukan sebelum melakukan pengujian metalografi, langkah-langkah yang dilakukan sebagai berikut: (1) pemotongan komponen, (2) pembuatan mounting, (3) grinding dan polishing, (4) pengetsaan, dan (5) pengamatan struktur mikro.

Gambar 7. Area pemotongan spesimen katup masuk

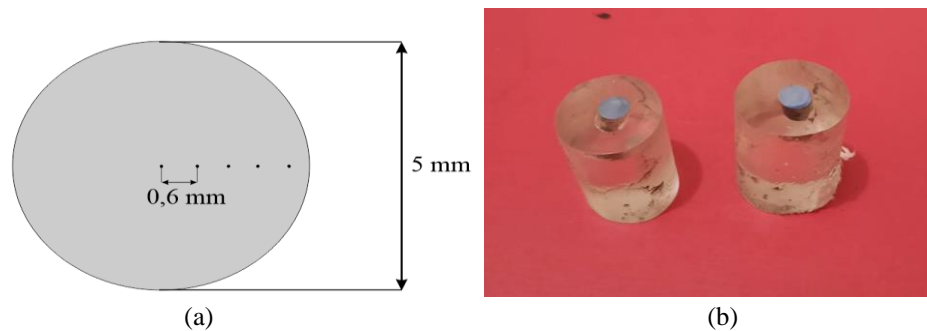
Pengujian kekerasan dilakukan untuk mengetahui distribusi nilai kekerasan pada katup masuk. Pada pengujian ini menggunakan metode Vickers. Pengujian dilakukan dengan pembebanan sebesar 1000 gF dalam waktu 15 dan indentasi dilakukan pada 5 titik, dengan jarak antar titik indentasi kurang lebih 0,6 mm. Penyiapan benda uji pada pengujian ini adalah sama dengan penyiapan benda uji struktur mikro, dimana diperlukan permukaan yang halus untuk mempermudah dalam pengambilan titik uji.

Gambar 8. (a) Titik indentasi pengujian kekerasan pada katup masuk
 (b) Benda uji metalografi dan kekerasan dengan *mounting*

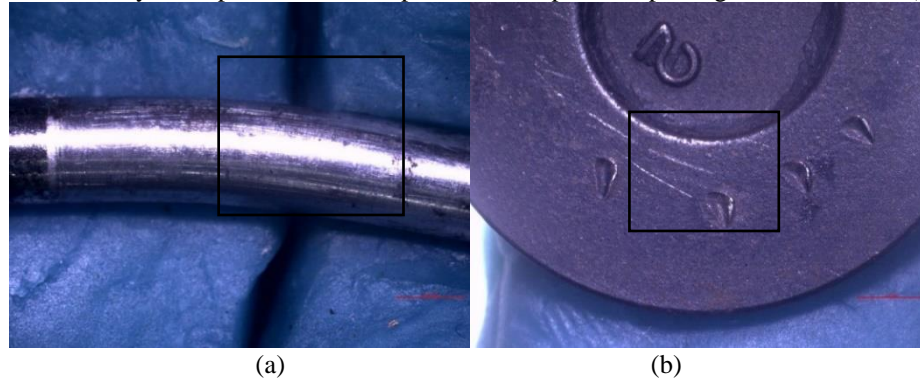
Pengamatan visual yang telah dilakukan pada komponen katup masuk yang mengalami kegagalan dapat dilihat pada Gambar 10 dibawah. Berdasarkan gambar tersebut katup mengalami kegagalan bengkak (*bent valve*) pada bagian batang katup (a) dan timbulnya endapan karbon serta permukaan kepala katup mengalami kerusakan (b).

Gambar 10. Hasil pengamatan visual terhadap katup masuk (a) katup mengalami bengkak (*bent valve*) (b) terdapat endapan karbon dan bagian rusak pada permukaan katup

Dari hasil pengamatan visual endapan karbon pada permukaan katup masuk menunjukkan bahwa terjadi pembakaran yang tidak sempurna pada siklus pembakaran. Endapan karbon berpengaruh dalam peningkatan rasio kompresi, menyebabkan rasio kompresi meningkat dan temperatur pada ruang bakar akan naik. Selain itu endapan karbon menyebabkan kemampuan mesin bermasalah, konsumsi bahan bakar meningkat dan mengurangi daya tahan pada material [8]. Selain itu faktor penyebab terjadinya kontak antara piston dengan katup adalah endapan karbon. Pelumas yang kotor dapat masuk ke celah antara batang katup (*valve stem*) dan *guide stem*, yang kemudian mengendap. Akibatnya, katup menjadi lengket dan tidak tertutup dengan baik.

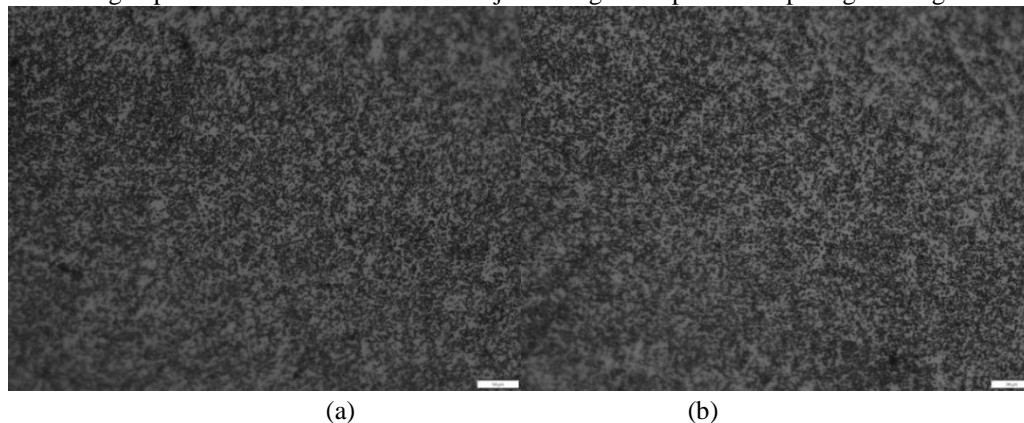
Gambar 11. Katup masuk (a) yang mengalami kegagalan (bent valve)
 (b) tidak mengalami kegagalan perbesaran 1000x

Berdasarkan hasil pengujian metalografi di atas struktur mikro katup masuk yang mengalami kegagalan (bent valve) dan yang tidak mengalami kegagalan memiliki struktur mikro dengan fasa yang sama yaitu martensit. Hasil fasa martensit juga sesuai dengan proses produksi material yang mengalami proses heat treatment berupa hardening dan tempering untuk meningkatkan sifat mekanik dari material. Struktur mikro ini dapat dibandingkan dengan baja X45CrSi9-3, yang juga mengalami heat treatment hardening dan tempering dengan bentuk fasa yang sama, martensit, seperti yang ditunjukkan pada Gambar 12.

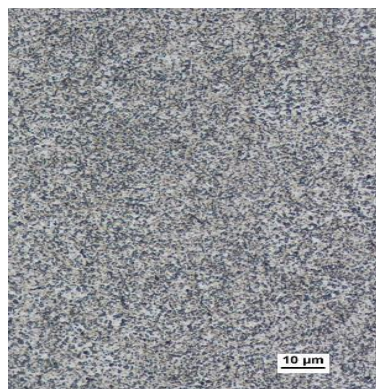
Gambar 12. Struktur mikro X45CrSi9-3 [7]

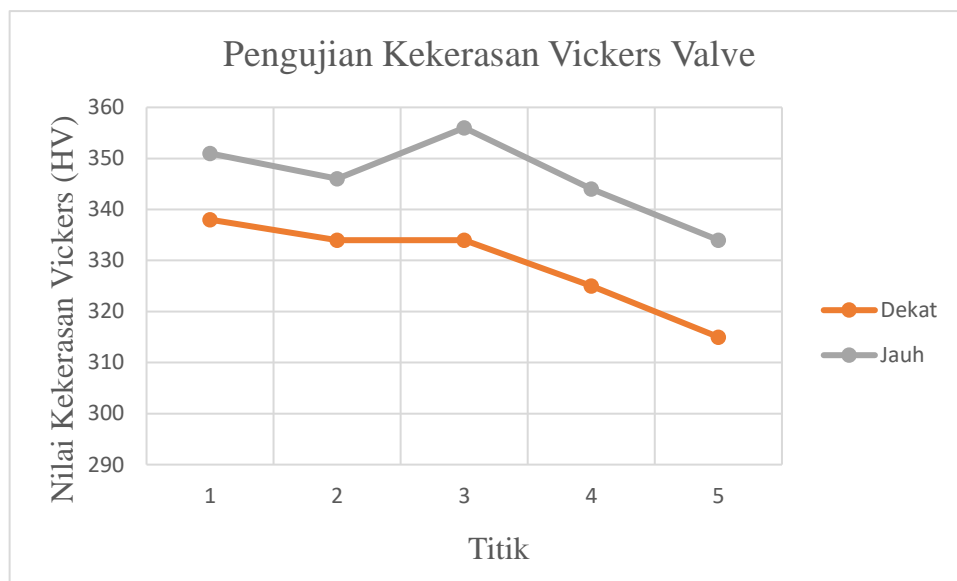
Gambar 13. Grafik nilai kekerasan katup masuk

Dari grafik di atas, terdapat nilai perbedaan pada nilai kekerasan pada daerah yang mengalami kegagalan dan yang tidak mengalami kegagalan meskipun perbedaan tidak signifikan. Pada operasi mesin bensin, terdapat perbedaan temperatur operasi antara bagian yang mengalami kegagalan dengan yang tidak mengalami kegagalan, hal itu yang menyebabkan terjadi penurunan nilai kekerasan pada bagian yang mengalami kegagalan. Kekerasan standar X45CrSi9-3 baja tahan karat berkisar antara 25 dan 35 HRC, atau 266 hingga 360 HV. Pada katup masuk yang diuji, nilai kekerasan rata-rata 329,2 HV untuk katup masuk yang mengalami kegagalan dan 346,2 HV untuk katup masuk yang tidak mengalami kegagalan. Nilai kekerasan kedua katup ini tetap dalam rentang standar material baja tahan karat X45CrSi9-3.

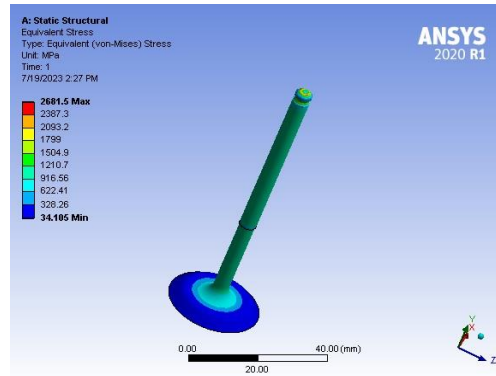
Gambar 14. Hasil simulasi Finite Elements Methods katup masuk

Dari gambar 14 diatas hasil simulasi diketahui bahwa nilai tegangan maksimum yang terjadi pada katup masuk jika diberi Finersia = 18645 N adalah 2681 MPa dan terjadi pada ujung katup masuk, sedangkan pada batang katup masuk tegangan yang terjadi antara 917 – 1210 MPa. Yield strength (S_y) dari komponen material adalah 700 MPa. Sehingga berdasarkan teori tegangan maksimum pada komponen ini dapat terjadi kegagalan karena tegangan normal maksimum melebihi kekuatan luluh dari material.

treatment) berupa hardening dan tempering. Nilai distribusi kekerasan dari material katup masuk sekitar 330-360 HV. Berdasarkan hasil pengujian diatas kegagalan yang terjadi pada katup masuk bukan disebabkan oleh kesalahan material. Mekanisme kegagalan katup masuk yang mengalami deformasi plastis dikarenakan beban tekan piston yang diterima oleh katup masuk menyebabkan tegangan yang terjadi melebihi kekuatan luluh (yield strength) katup masuk. Pada penelitian ini endapan karbon pada batang katup (valve stem) dapat menjadi salah satu faktor penyebab terjadinya kontak antara piston dengan katup.

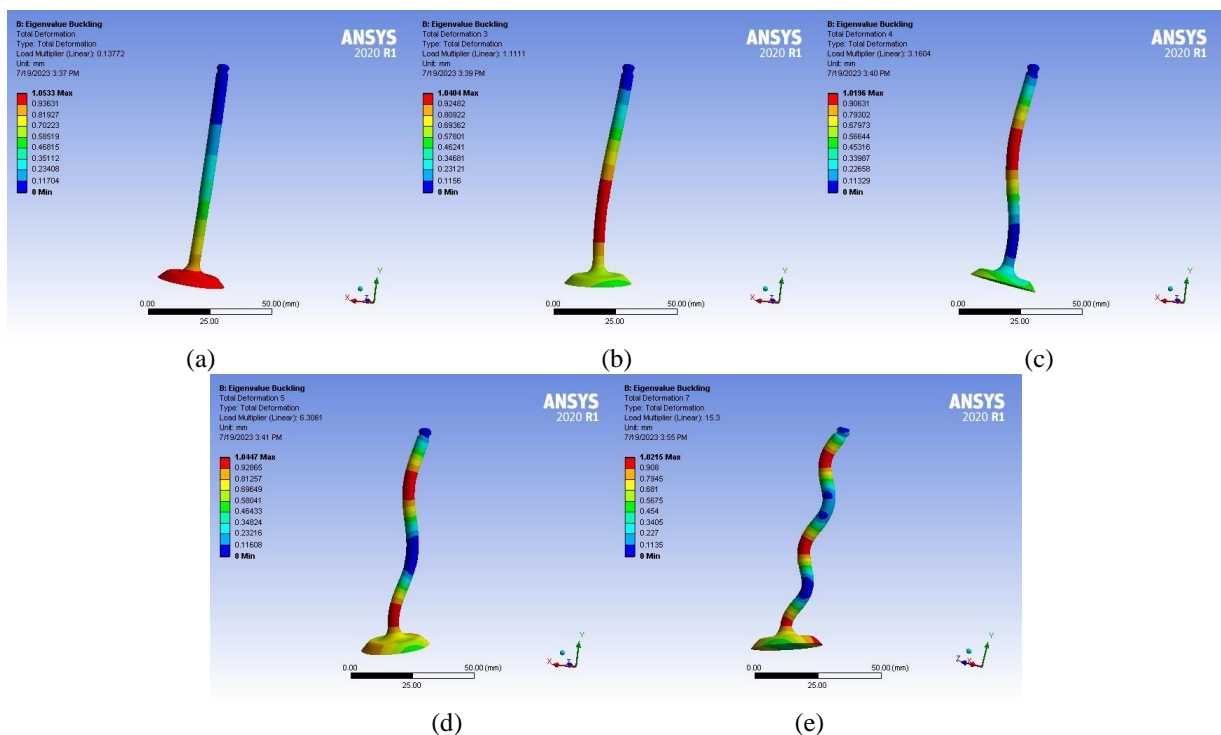
Gambar 15. Beberapa hasil analisis *buckling* pada katup masuk

Dari hasil analisis eigenvalue buckling, kegagalan dari katup masuk. Hasil analisis pada gambar (b), buckling yang terjadi pada mode 2 ini lebih menyerupai kegagalan katup masuk yang terjadi di lapangan. Kegagalan terjadi pada bagian batang katup masuk, dimana nilai beban buckling sebesar 20.717 N atau 1,11 kali lebih besar dari pembebanan awal sebesar 18.645 N.
