Analisis Kegagalan Pada Coil Spring Depan Sepeda Motor Kapasitas 160 CC

***Dosma Ruben R Nababan¹, Sri Nugroho², Rifky Ismail²**

¹Mahasiswa Jurusan Teknik Mesin, Fakultas Teknik, Universitas Diponegoro

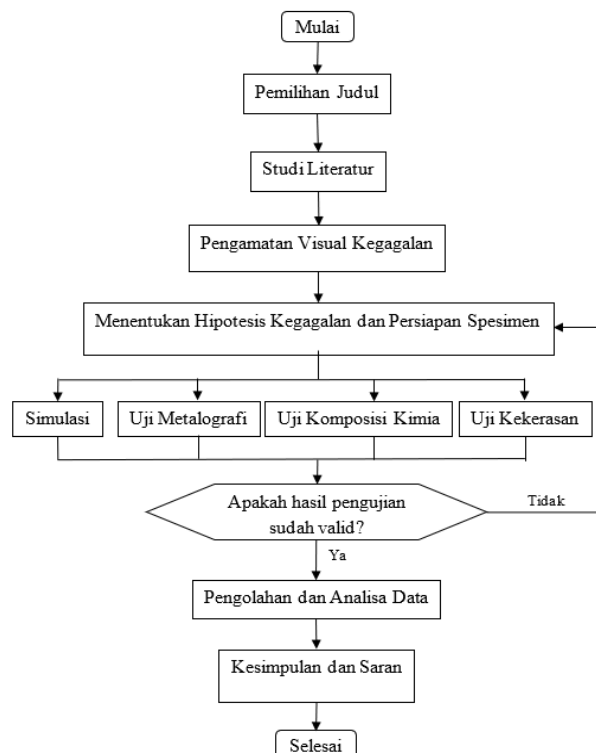
Gambar 1. Diagram alir

Dalam menganalisa jenis kegagalan yang telah terjadi menggunakan metodologi penelitian seperti yang terdapat dalam diagram alir pada Gambar 1 berikut.

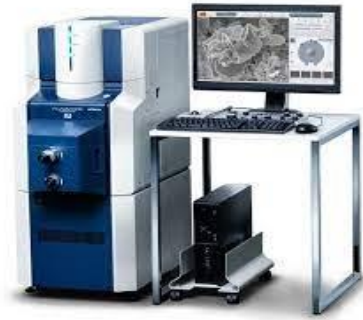
Gambar 2. Hitachi flexem 1000

menggunakan alat hitachi flexem 1000 yang dapat dilihat pada Gambar 2. Tujuan dari pengujian ini untuk mengetahui komposisi kimia apa yang terkandung di dalam *coil spring* serta untuk mengetahui juga jenis material yang digunakan.

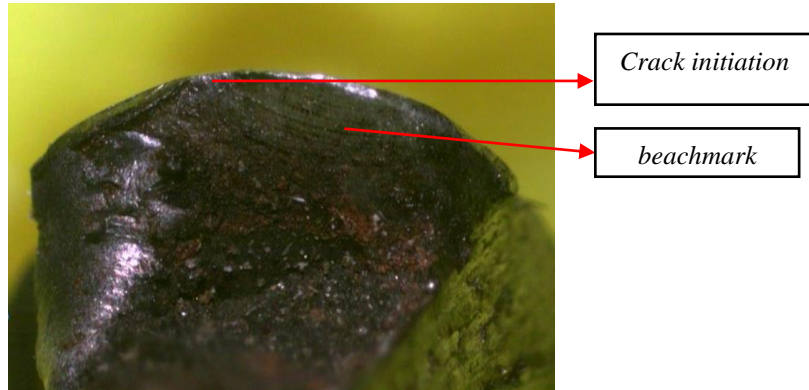
Berdasarkan pengamatan visual yang dilakukan pada *coil spring* dapat diketahui bahwa *coil spring* mengalami kegagalan berupa patah lelah. Gambar 6, Gambar 7 dan Gambar 8 menunjukkan bagaimana bentuk patahan yang terjadi pada *coil spring*.

Gambar 6. Area terjadinya *crack initiation*, *crack propagation* (*beachmark*).

Dari gambar diatas dapat dilihat bahwa *coil spring* mengalami patah lelah atau fatigue hal ini dapat dilihat dari tanda – tanda patahan yang terjadi. Pada *coil spring* terdapat *crack initiation*, *crack propagation* (*beachmark*), dan *final rupture*. Berdasarkan pengamatan visual diketahui bahwa patahan tidak membentuk sudut 45°.

1. Dari hasil pengujian, diketahui bahwa komposisi kimia komponen *coil spring* terbuat dari baja paduan rendah (*low alloy steel*) dengan nilai paduan chromium 0,68%. Struktur mikro yang terbentuk adalah fasa ferit perlit. Fasa yang terbentuk diakibatkan karena *coil spring* kemungkinan besar tidak mengalami proses *quenching* and *tempering*. Ditandai dengan nilai kekerasan berkisar 180 - 250 HV.
2. Mekanisme kegagalan pada *coil spring* yang mengalami patah terjadi dikarenakan adanya fenomena *fatigue fracture* atau patah lelah. Dimana patah lelah ini ditandai dengan adanya *crack initiation*, *crack propagation* dan *final rupture*

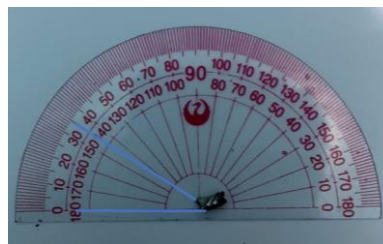
Gambar 8. Sudut patahan
