## ANALISIS KEGAGALAN VALVE IN (KATUP MASUK) PADA MOTOR KAPASITAS 155 CC

<sup>1</sup>Mahasiswa Jurusan Teknik Mesin, Fakultas Teknik, Universitas Diponegoro

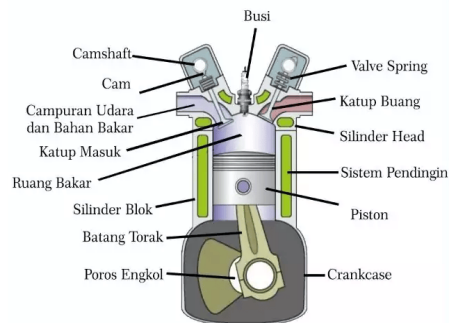
**Gambar 1.** Komponen mesin 4 tak (Merriam-Webster, Inc., 2006)

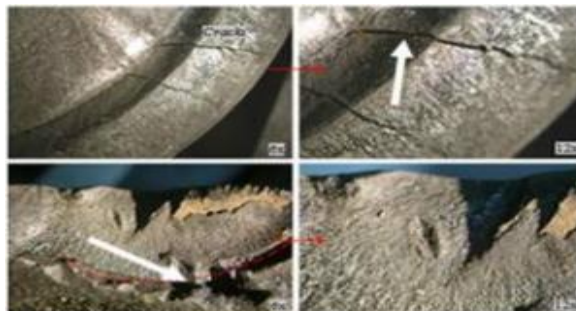
**Gambar 2.** Retak pada katup akibat dari kelelahan (Ridwan Usman, 2016)

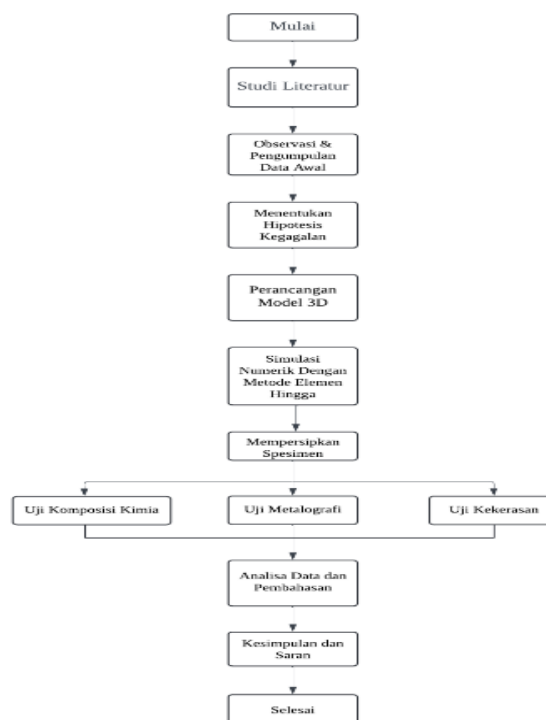
Dalam penelitian ini, terdapat beberapa langkah pengujian yang harus dilakukan untuk menganalisis katup. Langkah-langkah pengujian dalam menganalisis katup dapat dilihat pada diagram alir Gambar 3.

Gambar 3. Diagram alir penelitian

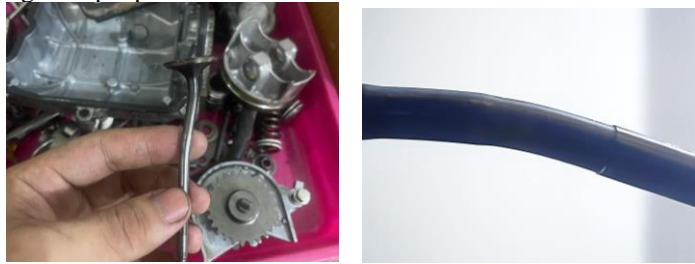
Gambar 4. Katup mengalami bengkok (bent valve)

Berdasarkan Gambar 4 kegagalan katup masuk mengakibatkan dua hal yakni (a) batang katup mengalami deformasi atau pembengkokan, yang disebut sebagai “*bent valve*”. Batang katup telah melengkung atau berubah bentuk, yang disebabkan oleh tekanan berlebihan atau benturan saat operasional.

Katup masuk mengalami deformasi plastis (perubahan bentuk yang permanen) akibat tabrakan dari piston. Tegangan yang dihasilkan dari tabrakan tersebut melebihi kekuatan luluh material katup, yaitu batas material tidak bisa kembali ke bentuk semula setelah diberi beban. Akibatnya, batang katup menjadi bengkok.

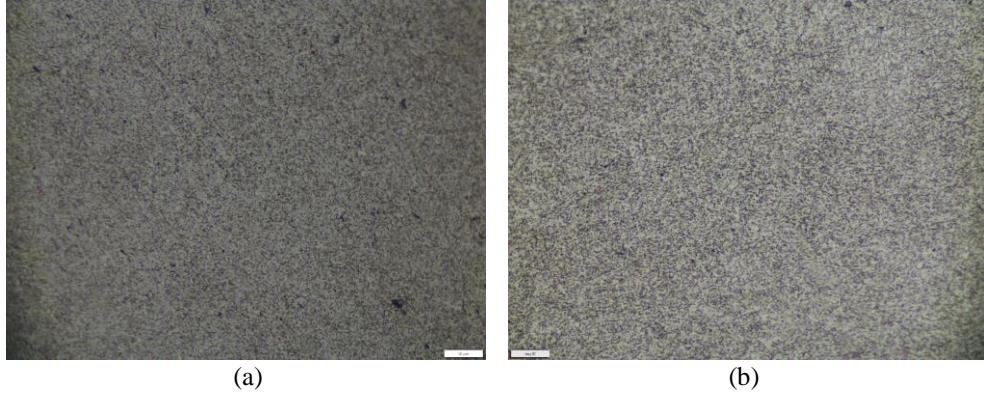
**Gambar 5** Katup masuk yang mengalami kegagalan (*bent valve*) dengan perbesaran 1000x  
 (b) Katup masuk tidak mengalami kegagalan dengan perbesaran 1000x

Berdasarkan hasil pengujian metalografi yang terdapat pada Gambar 5 didapatkan bahwa katup masuk yang mengalami kegagalan (*bent valve*) maupun yang tidak mengalami kegagalan memiliki struktur mikro yang sama, yaitu fasa martensit.

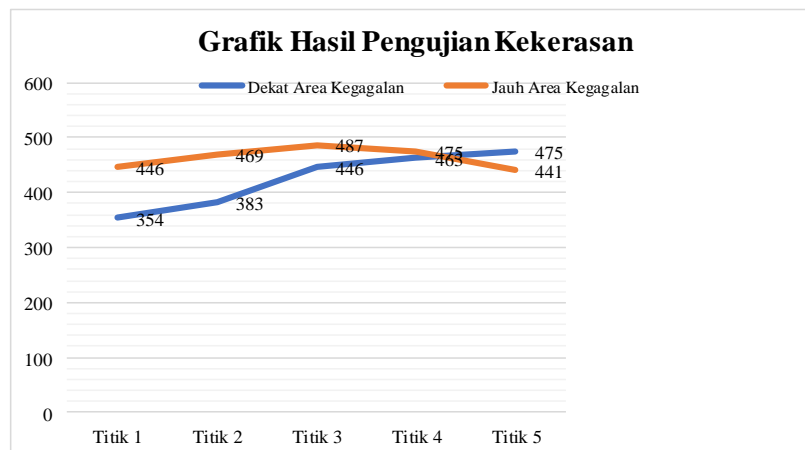
**Gambar 6.** Grafik nilai kekerasan katup masuk

Berdasarkan Gambar 6 mengenai grafik nilai kekerasan, terdapat perbedaan antara nilai kekerasan daerah katup masuk yang mengalami kegagalan dengan nilai kekerasan daerah katup masuk yang tidak mengalami kegagalan, meskipun perbedaan nilai tersebut tidak begitu signifikan. Hal ini dapat dilihat pada perbedaan suhu operasi mesin bensin antara bagian yang gagal dan yang tidak gagal, yang menyebabkan penurunan kekerasan pada bagian yang mengalami kegagalan. Untuk material baja tahan karat X40crSiMo10-2 standar kekerasan berkisar antara 230 HB sampai 450 HB atau sekitar 218 HV sampai 427 HV [8]

Hasil pengujian menunjukkan bahwa kekerasan rata-rata katup masuk yang mengalami kegagalan adalah 424,2 HV, sementara katup masuk yang tidak mengalami kegagalan memiliki kekerasan rata-rata 453,6 HV. Meskipun terdapat perbedaan nilai kekerasan, kedua nilai tersebut tetap berada dalam rentang standar kekerasan untuk material baja tahan karat X40crSiMo10-2.

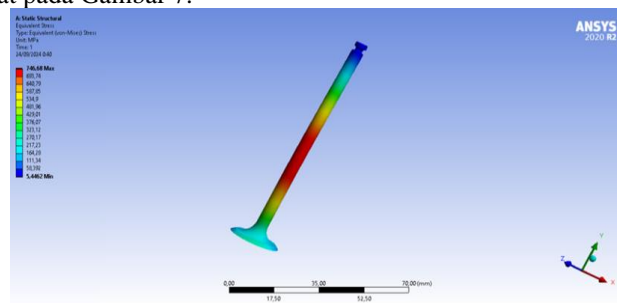
Dari hasil simulasi von-Mises, tegangan yang terjadi pada katup masuk setelah diberi gaya inersia piston sebesar  $F_{inersia}=2625,1$  N dapat dilihat pada Gambar 7.

Gambar 7. Hasil simulasi *finite elemen methods* katup masuk

Pada gambar diatas dapat dilihat bahwa tegangan maksimum yang terjadi pada katup masuk yaitu 746,68 MPa berada diatas titik luluh material (yield strength) sebesar 560 Mpa. Hasil tersebut menyebabkan komponen katup masuk mengalami deformasi plastis [9]

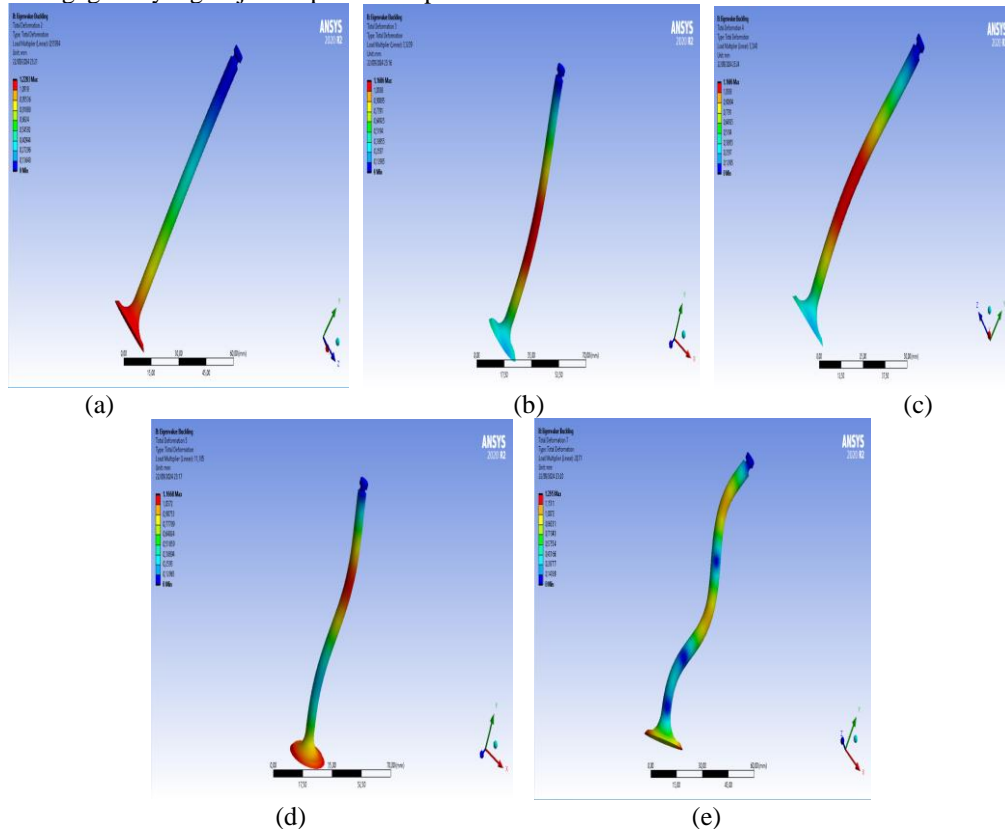
Selanjutnya dilakukan analisis buckling untuk mendapatkan hasil kegagalan yang sama dengan kejadian aktual. Pada analisis buckling, beberapa mode dari kegagalan katup masuk diamati [10]. Berikut merupakan hasil analisis dari beberapa mode kegagalan yang terjadi dapat dilihat pada Gambar 8.

Gambar 8. Beberapa hasil analisis buckling pada katup masuk

Dari hasil analisis eigenvalue buckling, kegagalan dari katup masuk. Hasil analisis pada Gambar 8 (d) *buckling* yang terjadi pada mode 4 ini lebih menyerupai kegagalan katup masuk yang terjadi di lapangan. Kegagalan terjadi pada bagian batang katup masuk, dimana nilai beban buckling sebesar 29.361,7 N atau 11,185 kali dari pembebanan awal sebesar 2625,1 N.
