ANALISIS KEGAGALAN *TIEBAR* MESIN *INJECTION MOLDING* LIGUANG FL 170 DI PT X

Pada tugas akhir ini, hal yang di analisis adalah kegagalan berupa patahan yang terjadi pada tiebar mesin injection molding Liguang FL 170 PT X. Mesin Injection molding ini sudah berusia kurang lebih 6 tahun, sudah beroperasi sejak bulan september 2018 dan mengalami patah pada bulan september 2024. Analisis ini dimasukkan untuk mengetahui faktor penyebab kegagalan, mekanisme kegagalan dan memberikan solusi jika data yang didapat mencukupi.

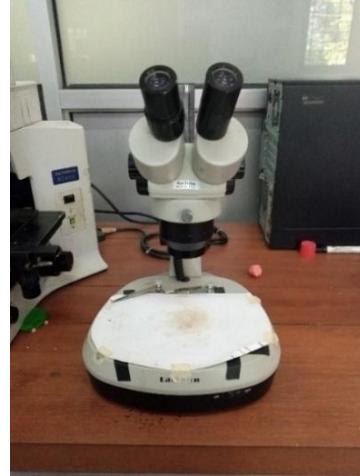
Gambar 2. Mikroskop Makrografi

Pengamatan visual dilakukan dengan menganalisis area patahan pada tiebar mesin injection molding dalam skala pembesaran rendah untuk memperoleh gambaran awal dalam proses investigasi. Melalui pengamatan ini, diharapkan dapat teridentifikasi tanda-tanda awal kegagalan yang terlihat secara makroskopis pada komponen, seperti inisiasi retak, propagasi retak, hingga retakan akhir. Pengujian ini dilakukan di Laboratorium Material Teknik, Departemen Teknik Mesin UNDIP, menggunakan mikroskop optik dengan tingkat pembesaran 10x, 20x, dan 30x. Berikut Gambar 2 merupakan alat mikroskop makrogarafi.

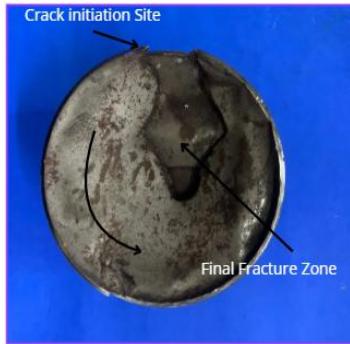
Permukaan Patahan Tiebar	Permukaan Patahan Tiebar [9]

Berdasarkan pengamatan visual yang dilakukan pada patahan tiebar, terdapat beberapa indikasi patahan yang dapat dijadikan gambaran awal investigasi untuk mengetahui penyebab kegagalan yang terjadi. Hasil pengujian fraktografi menunjukkan adanya pola ratchet marks yang merupakan ciri khas dari patahan lelah (fatigue fracture) sebagaimana dijelaskan oleh [11]. Selain itu, pada spesimen uji makrografi juga ditemukan pola serupa yang memperkuat indikasi terjadinya mekanisme patahan lelah pada komponen tersebut.

Selanjutnya, perambatan retak (crack propagation) teridentifikasi jelas pada spesimen uji makrografi, yang memperlihatkan perkembangan retakan dari awal hingga tahap lanjut. Area patahan akhir (final rupture) yang menjadi ciri khas patahan lelah juga terlihat pada spesimen, terutama pada bagian ulir. Proses patahan pada zona final rupture ini terjadi secara cepat, dan area tersebut dapat diamati secara jelas pada spesimen tanpa bantuan mikroskop.

1. Hasil pengamatan visual (fraktografi) menunjukkan adanya ciri khas patahan lelah (fatigue fracture), dengan ditemukannya inisiasi retakan (initiation crack), penyebaran retakan (propagation), area patahan akhir (final rupture) dan juga ratchet marks. Hal ini menegaskan bahwa kegagalan terjadi akibat beban siklik berulang dalam jangka waktu lama, bukan karena beban statis berlebih sesaat.
2. Uji kekerasan *Microvickers* menunjukkan rata-rata kekerasan pada area dekat patahan sebesar 320,2 HV, relatif sama dibanding area jauh dari patahan sebesar 313 HV perbedaan ini tidak signifikan.
3. Kegagalan tiebar terjadi akibat kombinasi beban siklik berulang selama operasi, kosenstrasi tegangan pada ulir dan proses thread machining yang tidak optimal, yang menyebabkan inisiasi retak diarea ulir , yang kemudian merambat secara bertahap hingga tiebar mengalami patahan total.
