ANALISIS PEMBENTUKAN KERAK DI DALAM PIPA PDAM SEMARANG

Pipa merupakan salah satu komponen penting dalam sistem pengolahan air minum yang digunakan untuk transportasi aliran air. Jika salah satu pipa mengalami korosi dan pengerasan maka potensi kerugian secara ekonomi akan tinggi. Untuk mengetahui pembentukan kerak dan karat di dalam pipa PDAM Semarang pengujian yang dilakukan antara lain: Uji Komposisi Kimia, Uji Kekerasan, Uji Struktur Mikro, Uji SEM-EDX dan Uji XRD.

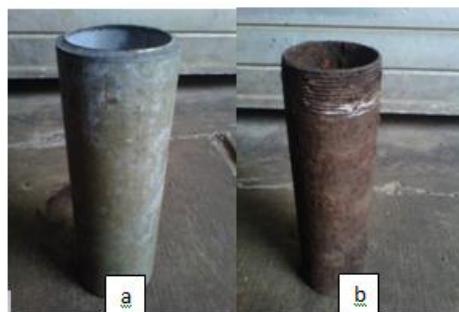
Gambar 2. Material Penelitian (a) pipa baru dan (b) pipa terkorosi

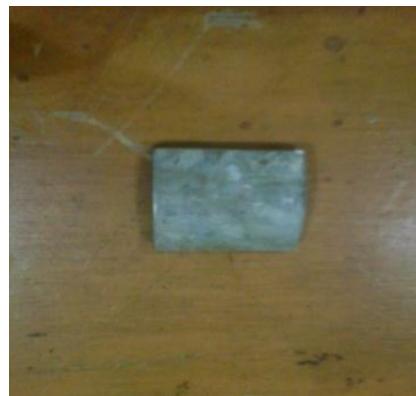
Pengujian komposisi kimia menggunakan alat uji spektrometer untuk mendeteksi komposisi atau kadar unsur-unsur yang terkandung dalam suatu logam. Uji komposisi dilakukan di Laboratorium Politeknik Manufaktur Ceper. Sampel uji yang digunakan untuk pengujian komposisi kimia dibutuhkan satu buah sampel uji dengan ukuran 5cm x 5cm. sampel diambil dari pipa baru.

Gambar 3. Sampel uji pengujian komposisi kimia

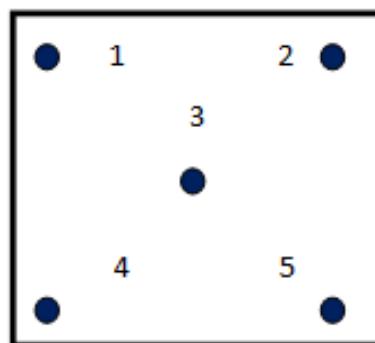
Pengujian kekerasan pada pipa baru dan pipa korosi dengan HRA *Penetrator Brale* beban 60 kg. Pengujian kekerasan dilakukan pada 5 sampel uji pada masing-masing pipa dengan 5 titik pengujian pada tiap sampelnya. Skema dari pengujian kekerasan pada pipa baru dan pipa korosi dapat dilihat pada Gambar 4.

Gambar 4. Skema pengujian kekerasan pipa baru dan pipa korosi

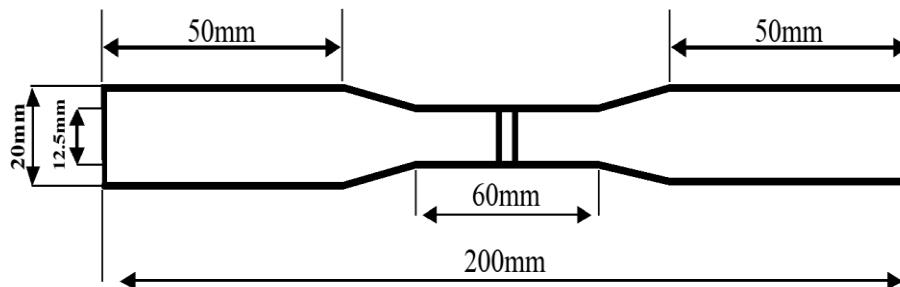
Sampel uji untuk pengujian tarik harus dibuat pola sesuai standar ASTM E-8 yang digunakan untuk pengujian tarik. Panjang awal spesimen uji (l_0) adalah 60 mm, lebar awal 12,5 mm, tebal plat pipa (t) adalah 3,42 mm dan panjang keseluruhan spesimen uji adalah 200mm. bentuk pola uji tarik ditunjukkan pada Gambar 5.

Gambar 5. Bentuk Pola uji tarik

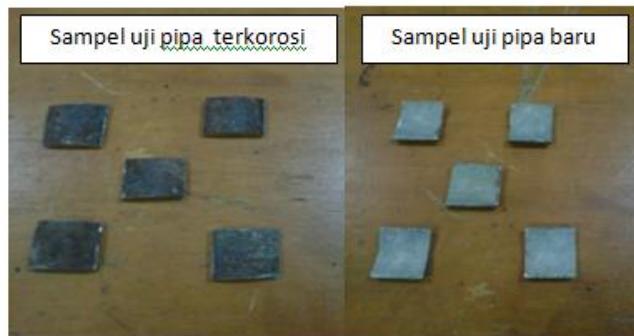
Pengujian struktur mikro pipa baru dan pipa korosi diperlukan 5 buah sampel uji dengan menggunakan mikroskop optic dengan perbesaran 1000x, 1 strip sama dengan 10 mikron. Pengamatan ini untuk melihat bentuk struktur mikro dari material pipa baru dan pipa yang terkorosi dan menghitung batas butir.

Gambar 6. Sampel uji untuk pengujian mikrografi

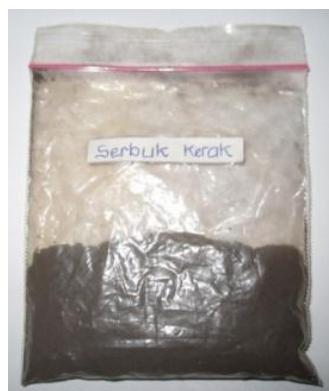
Untuk pengujian kerak pada pipa sampel yang digunakan berupa serbuk korosi dari pipa. Serbuk tersebut digunakan untuk uji SEM-EDX untuk mengetahui karakteristik korosi yang terjadi dan melihat struktur morfologi dari kerak pipa yang tidak bisa dilihat dengan kasat mata. Serta untuk uji XRD (*X-ray diffraction*) untuk mengamati fase-fase yang terbentuk.

Gambar 7. Serbuk kerak dari dinding pipa

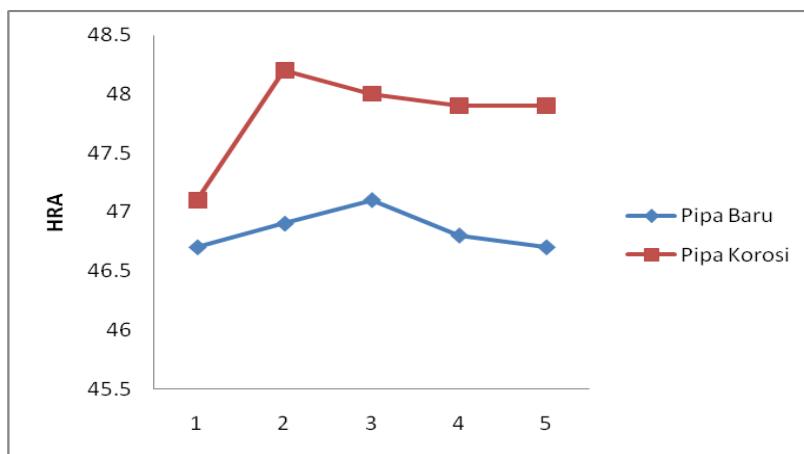
Setelah diperoleh dari hasil pengujian kekerasan material pipa baru dan pipa korosi kemudian diolah menjadi grafik yang ditunjukkan pada Gambar 8.

Pada grafik nilai kekerasan terjadi peningkatan kekerasan hal ini ditunjukkan bahwa nilai kekerasan pada pipa korosi lebih besar dibandingkan dengan pipa yang masih baru. Seiring penggunaan pipa untuk proses pendistribusian air minum di wilayah semarang sehingga lama kelamaan terbentuk kerak pada dinding permukaan pipa. Timbulnya kerak pada pipa dikarenakan oleh air yang mengalir di dalam pipa, dimana air mengandung berbagai macam padatan terlarut, gas terlarut dan pengotor lainnya yang semuanya dapat mempengaruhi korosif dari air yang kontak dengan logam.

Gambar 8. Grafik rata-rata nilai kekerasan pada pipa baru dan pipa korosi

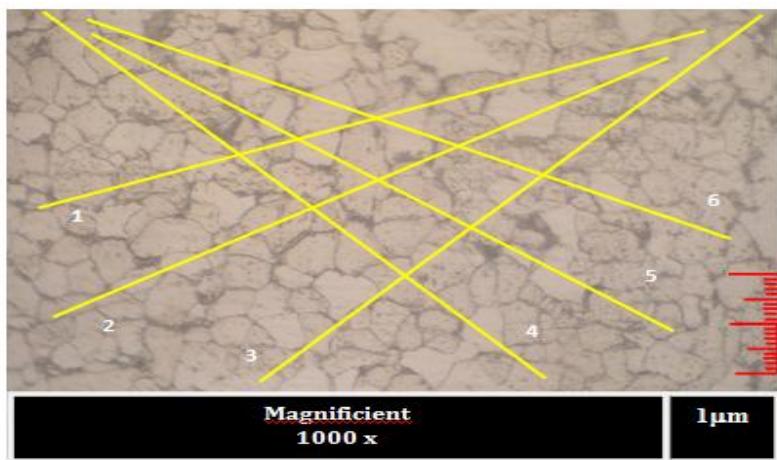
Gambar 9. Struktur mikro pipa baru perbesaran 1000x

Perhitungan ukuran batas butir pada material pipa baru :

$$= \frac{12,33}{1000} \\ = 12,33 \times 10^{-3} \text{ mm} = 12,33 \mu\text{m}$$

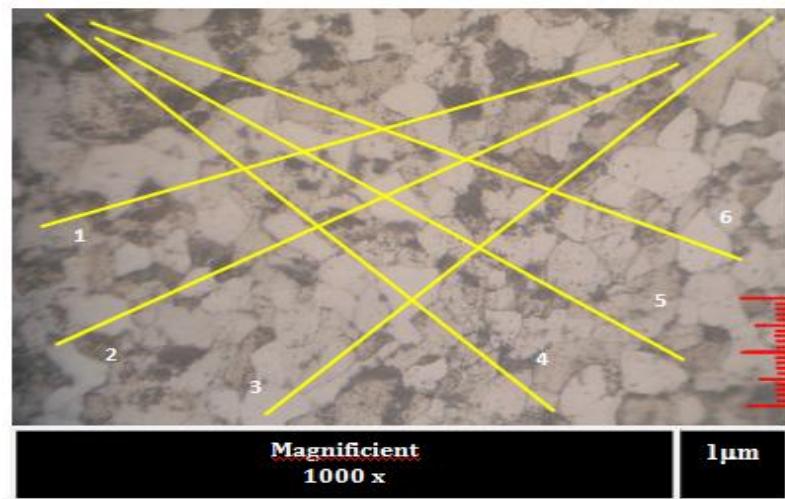
Gambar 10. Struktur mikro pipa korosi perbesaran 1000x

$$\begin{aligned} \text{Line length intersected rata-rata} &= \frac{110 \text{ mm}}{8,17 \text{ mm}} = 13,46 \text{ mm} \\ \text{Diameter butir rata-rata} &= \frac{13,46}{1000} \\ &= 13,46 \times 10^{-3} \text{ mm} = 13,46 \mu\text{m} \end{aligned}$$

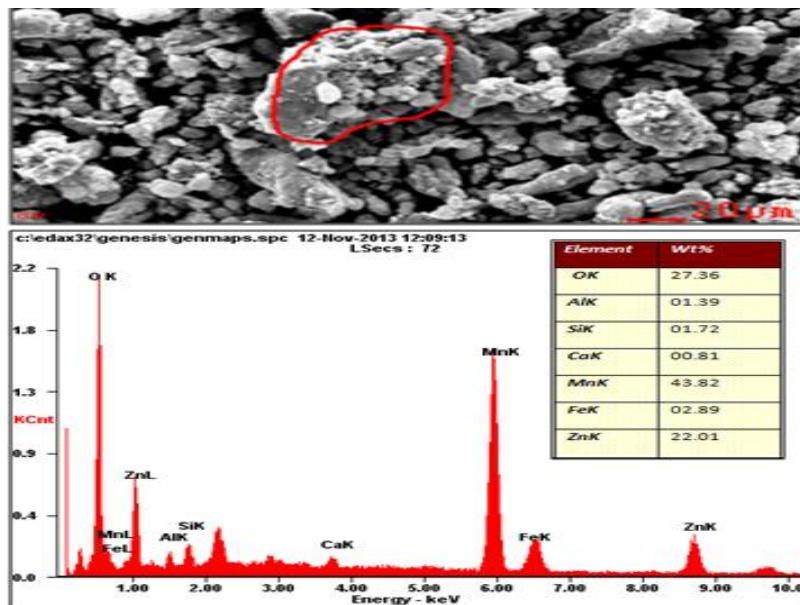
Gambar 11. Data hasil penembakan serbuk kerak pipa PDAM

Pada hasil pengujian EDX tidak ditemukan kandungan karbon, tetapi terdapat penambahan unsur seperti O sebesar 27,36% dan Zn sebesar 22,01%. Selain itu kandungan unsur Mn lebih tinggi sebesar 43,82% dibandingkan dengan kandungan unsure yang ada pada pipa baru.

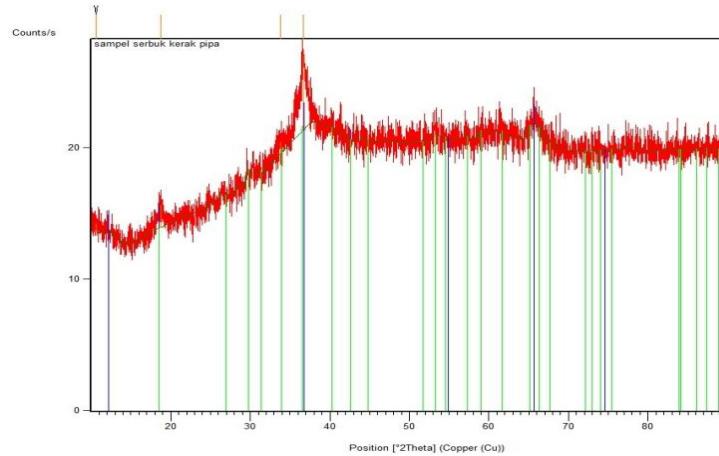
Gambar 12. Grafik Hasil XRD dari serbuk kerak pipa

Dari data hasil pengujian XRD memperlihatkan bahwa terdapat 2 fasa yaitu, fasa *birnessite syn* MnO₂ (*Manganese Oxide*) dan juga fasa *hydrohetae rolite* yaitu Zn₂Mn₄ + O₈.H₂O (*Zinc Manganese Oxide Hydrate*). Fasa MnO₂ diperkirakan sebanyak 30,38 % dan fasa minor Zn₂Mn₄ + O₈.H₂O sebanyak 16,29%. Hasil kedua fasa ini dapat memperlihatkan bahwa kadar Mn yang tinggi didalam air menyebabkan terbentuknya kerak pada dinding pipa.
