## ANALISIS KOROSI DAN EROSI DI DALAM PIPA PDAM SEMARANG

\*Wahyu Sulistyono<sup>1</sup>, Athanasius Priharyoto Bayuseno<sup>2</sup>

<sup>1</sup>Mahasiswa Jurusan Teknik Mesin, Fakultas Teknik, Universitas Diponegoro

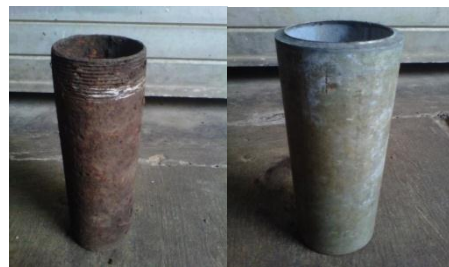
**Gambar 2.** Pipa korosi dan Pipa baru

Bahan yang digunakan pada penelitian ini adalah material pipa besi silindris dari PT. PDAM Semarang. Pipa silindris yang terkorosi dan pipa yang baru sebelum dibuat spesimen untuk beberapa pengujian yang akan dilakukan ditunjukkan pada Gambar 2.

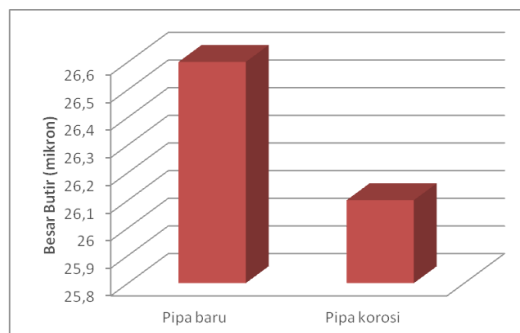
Gambar 11. Diagram Hasil Perhitungan besar butir pada benda uji

Dari pengujian struktur mikro pada benda uji, terdapat penurunan besar butir pada benda uji. Penurunan besar butir dikarenakan kenaikan kekerasan pada benda uji yang mengalami korosi. Perhitungan besar butir berguna untuk dapat mengontrol tercapainya fraksi volume fasa atau besar butir tertentu yang dihasilkan dalam suatu proses. Hasil perhitungan besar butir pada benda uji ditunjukkan pada Gambar 11.
