## ANALISIS KEGAGALAN *COIL SPRING* ATV-1A

Analisa kegagalan adalah salah satu ilmu yang digunakan untuk menganalisa suatu komponen yang mengalami kegagalan atau *failure* dengan mencari akar penyebab kegagalannya (*root causes of problems*) dengan tujuan untuk memberikan rekomendasi penyebab kegagalan sehingga tidak terjadi kesalahan yang berulang. Pada penelitian ini telah dilakukan penelitian mengenai analisis kegagalan pada sebuah *coil spring* ATV-1A yang menggunakan material *spring steel* SAE 9254 M, *coil spring* mengalami kegagalan pada saat dilakukan uji *endurance* pada 157000 siklus sebelum dilakukan *assembly* dengan komponen *shock absorber* lainnya. Pada penelitian ini untuk mengetahui hasil penelitian dilakukan pengujian (a) uji visual dan uji mikroskop *optic*, (b) uji komposisi kimia, (c) uji kekerasan, dan (d) uji struktur mikro. Dari hasil eksperimental yang telah dilakukan, diketahui *coil spring* ATV-1A mengalami patah getas yang ditunjukkan dengan adanya permukaan patahan yang membentuk sudut 45° dan adanya *v-mark "chevron"* pada permukaan patahan. Sifat getas yang timbul pada material diakibatkan oleh kandungan karbon yang melebihi standar yang telah diten

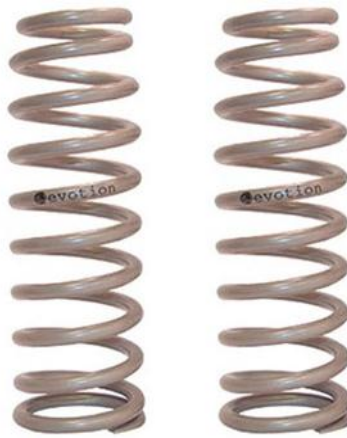
Gambar 1. Contoh Pegas Koil [2].

*Spring* (pegas) adalah sebuah benda elastis yang mempunyai fungsi untuk menyimpan energi mekanik dan melepaskannya yang diikuti dengan perubahan bentuknya [1]. *Coil spring* dapat dilihat pada Gambar 1 berikut ini.

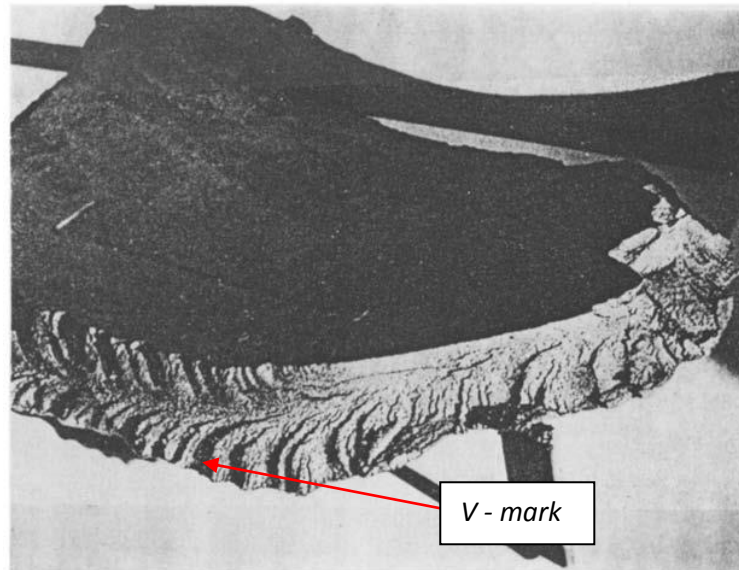
**Gambar 3.** Contoh dari bentuk V-mark “chevron” [3].

- Tidak ada deformasi permanen atau deformasi plastis pada permukaan atau pada daerah patahan [3].
- Permukaan patahan yang terjadi adalah tegak lurus dengan tegangan tariknya [3].
- Sering terdapat karakteristik tanda pada permukaan patahan, tetapi tidak selalu menunjukkan asal dari daerah awal mula terjadinya patahan. Terdapat tanda yang bisa sebagai acuan menunjukkan awal daerah dari patahan yaitu tanda yang berbentuk  $V$  "chevron" atau "herringbone" [3].

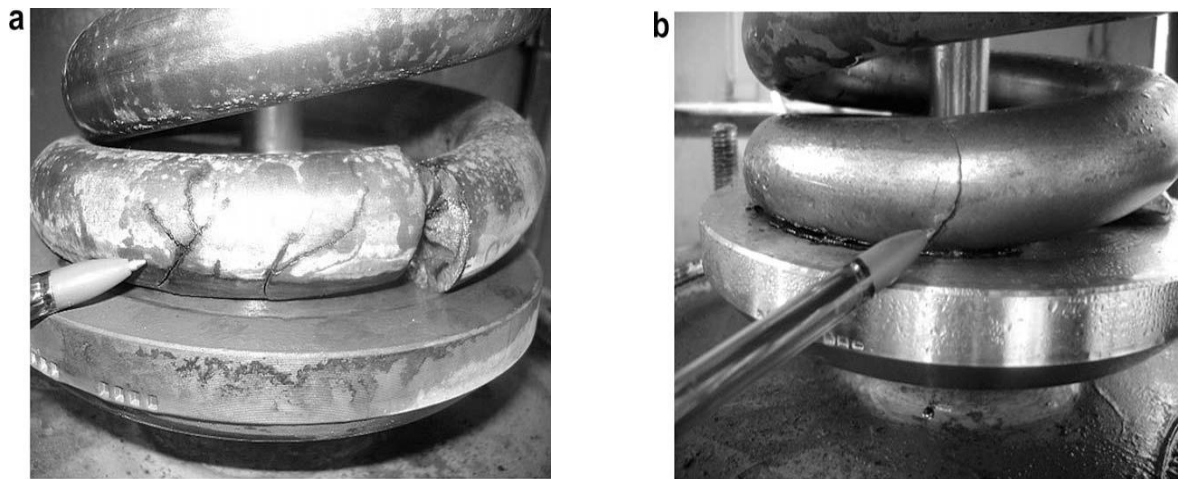
**Gambar 4.** Spring Failure: (a) spring A dan (b) spring B [4].

Tavares S.S.M dkk telah melakukan penelitian mengenai analisa kegagalan pegas PSV (*pressure safety valve*) pada salah satu alat keamanan di pengeboran minyak dan gas lepas pantai. Pada penelitian ini ditemukan adanya keretakan pada dua pegas PSV di salah satu perangkat keamanan pada fasilitas produksi minyak dan gas saat akan dilakukan pembongkaran atau perawatan alat. Dalam penelitiannya dilakukan pengujian dengan uji komposisi kimia, pengujian analisis struktur mikro, pengujian kekerasan pada daerah di dekat patahan, pengujian analisis struktur mikro dan *fraktografi* dengan *scanning electron microscopy* (SEM). Pada penelitian ini di simpulkan bahwa kedua *coil spring* yang digunakan untuk PSV mengalami patah getas yang dibuktikan dengan adanya *intergranular crack* dan *hydrogen embrittlement* pada pegas a dan ditemukannya patahan yang membentuk sudut  $45^\circ$  pada pegas b, dan juga di tandai dengan hasil pengujian kekerasan yang menunjukkan bahwa pada daerah dekat dengan patahan dari kedua pegas mempunyai kekerasan yang paling tinggi[4].

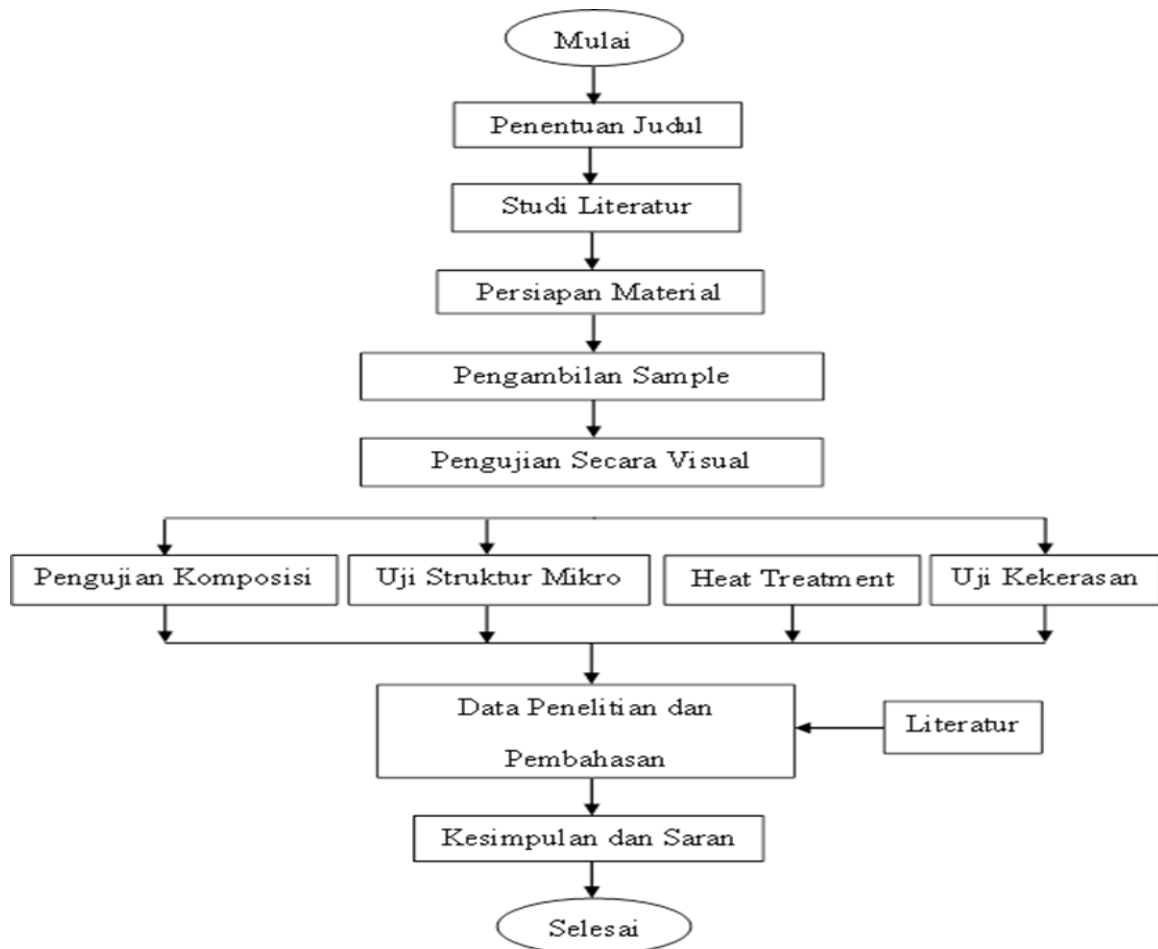
**Gambar 6.** Diagram alir

Untuk mengurangi atau menghilangkan angka kegagalan pada pegas ATV-1A harus dilakukan penelitian mengenai penyebab-penyebab kegagalan yang telah terjadi dan memperbaiki atau meningkatkan kualitasnya agar tidak terulang kegagalan yang sama. Dalam menganalisa jenis kegagalan yang telah terjadi menggunakan metodologi penelitian seperti yang terdapat dalam diagram alir pada Gambar 6. Berikut:

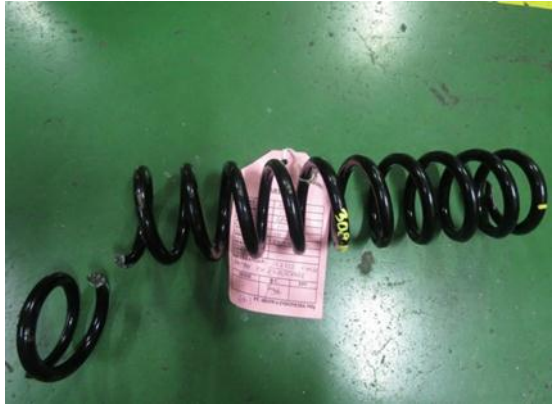
Gambar 7. Spesimen *Coil Spring* ATV-1A yang patah

digunakan. Agar angka kegagalan dari pegas tersebut dapat dikurangi dan juga dapat dihilangkan. Dalam penelitian ini *coil spring* ATV-1A mengalami kegagalan saat dilakukan uji *endurance*, kegagalan terlihat seperti pada Gambar 7.

Dari Gambar 7 ditunjukkan pada *coil spring* ATV-1A yang menggunakan material *steel spring* SAE 9254 M mengalami kegagalan pada saat dilakukan uji *endurance*.

Gambar 7 menunjukkan letak dari patahan ATV-1A yang mengalami kegagalan saat dilakukan uji *endurance*. Gambar 8 menunjukkan bahwa salah satu bentuk patahan yang timbul akibat kegagalan *coil spring* dari salah satu daerah patahannya membentuk sudut 45°. Gambar 9 menunjukkan bahwa pada daerah permukaan patahan *coil spring* timbul suatu tanda berupa tanda V “*chevron*”.

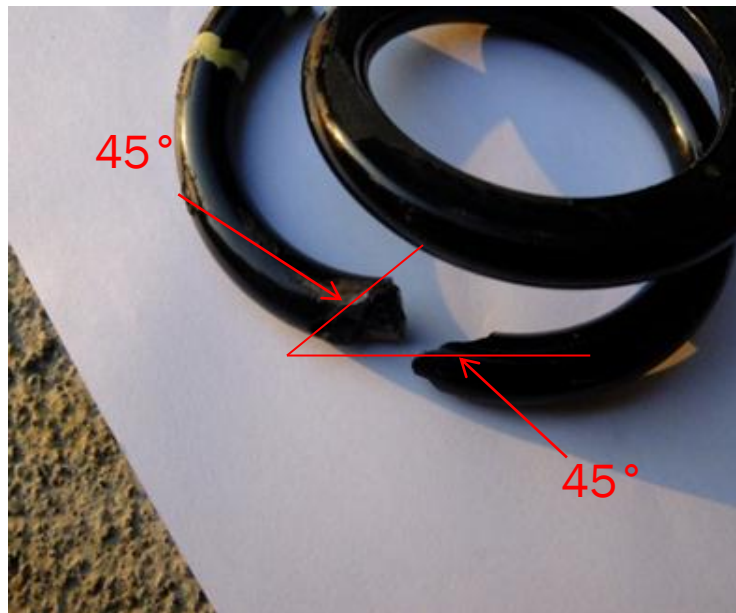
Gambar 8. Spesimen patah membentuk sudut  $45^\circ$

Dari hasil pengujian secara visual dan dengan mikroskop optik menunjukkan bahwa patah yang terjadi merupakan patah getas, namun harus di lihat lagi dari hasil uji komposisi kimia dan uji kekerasan untuk membuktikan bahwa patahannya merupakan patah getas[3].

Dari hasil perhitungan atau analisa mengenai patahnya *coil spring* ATV-1A saat dilakukan uji *endurance* dapat disimpulkan bahwa patahan yang terjadi pada *coil spring* adalah patah getas yang melihat dari hasil uji mikroskop optik yang memperlihatkan adanya patahan yang memebentuk sudut 45° (Gambar 8) dan adanya tanda *V* “chevron” pada permukaan patahan seperti ditunjukkan pada Gambar 9.

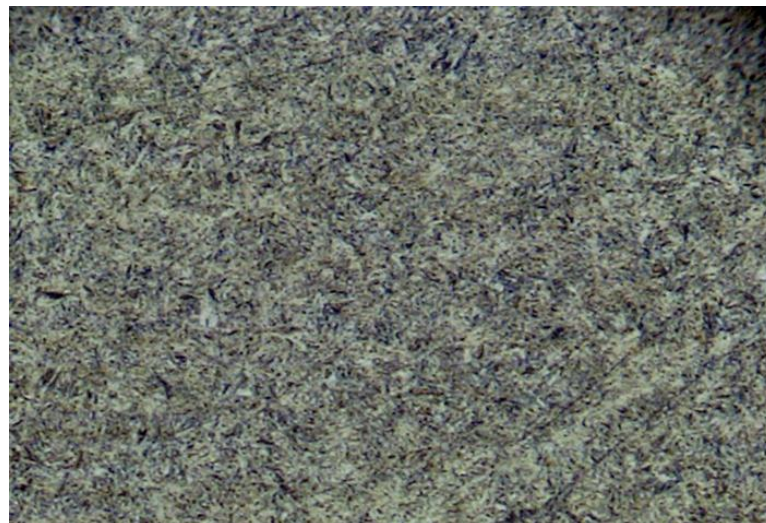
**Gambar 10.** Struktur mikro *coil spring* ATV-1A dengan perbesaran 200x

Untuk memperkuat data bahwa hasil pengujian kekerasan itu benar. Maka dilakukan pengujian struktur mikro di Laboratorium Metalurgi Teknik Mesin Universitas Diponegoro yang bertujuan untuk mengetahui struktur mikronya. Hasil pengujian struktur mikro ditampilkan pada Gambar 10 yang menggunakan perbesaran 200x. Pengambilan gambar pada pengujian struktur mikro di ambil pada daerah permukaan potongan yang dekat dengan patahan. Dalam pengujian struktur mikro menggunakan *Nital etching*.

Dari Gambar 10 dapat dilihat struktur mikro dari *sample* spesimen *coil spring* ATV-1A mempunyai struktur *martensitic* yang sesuai dengan ciri khas dari material SAE 9254 M.
