## ANALISIS KERUSAKAN PROSES *PLATING PART FORK PIPE*

\*Haidar Akbarsyah<sup>1</sup>, Sri Nugroho<sup>2</sup>

<sup>1</sup>Mahasiswa Jurusan Teknik Mesin, Fakultas Teknik, Universitas Diponegoro

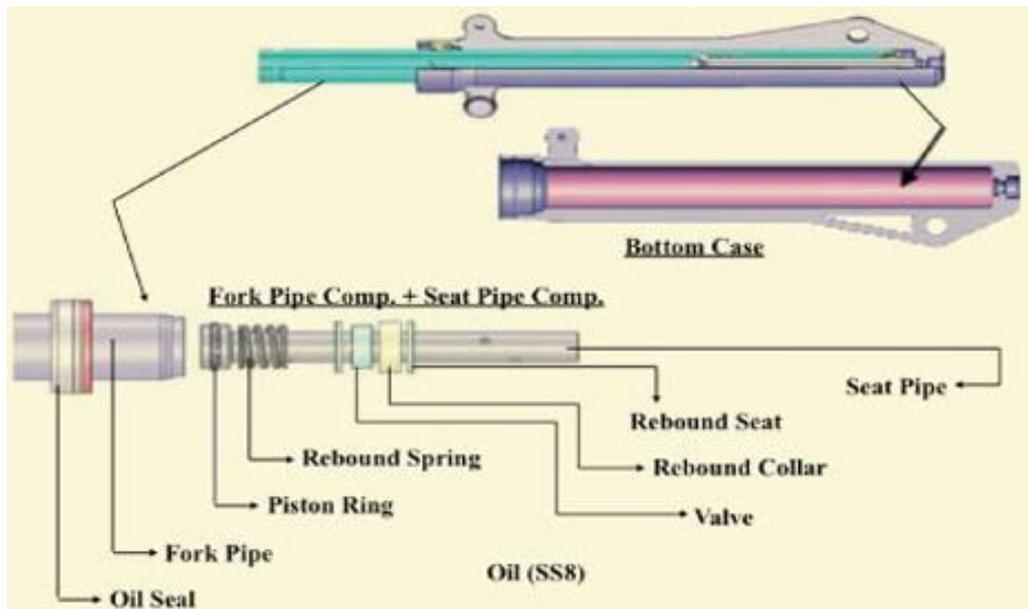
*Front fork shock absorbers* terdiri dari beberapa *parts* yang masing-masing *part* tadi melalui proses permesinannya terlebih dahulu. Adapun bagian *bagian front fork shock absorber* terdapat di Gambar 1.

**Gambar 1.** Bagian-bagian *front fork shock absorber* [3]

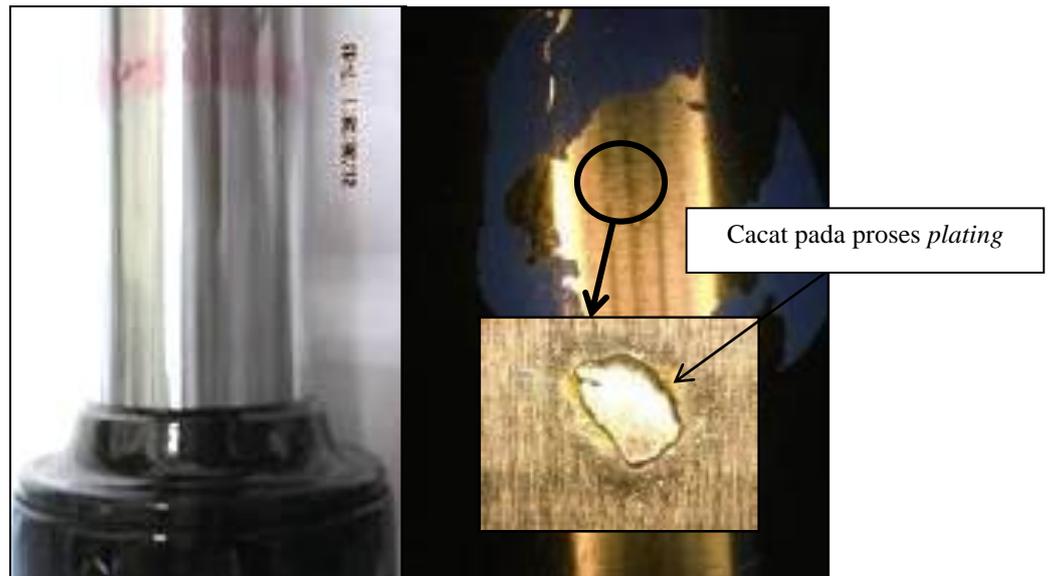
Sedangkan untuk bentuk cacat yang diakibatkan pada proses *plating part fork pipe* dapat dilihat pada Gambar 2.

**Gambar 2.** Cacat pada *part fork pipe* [2]

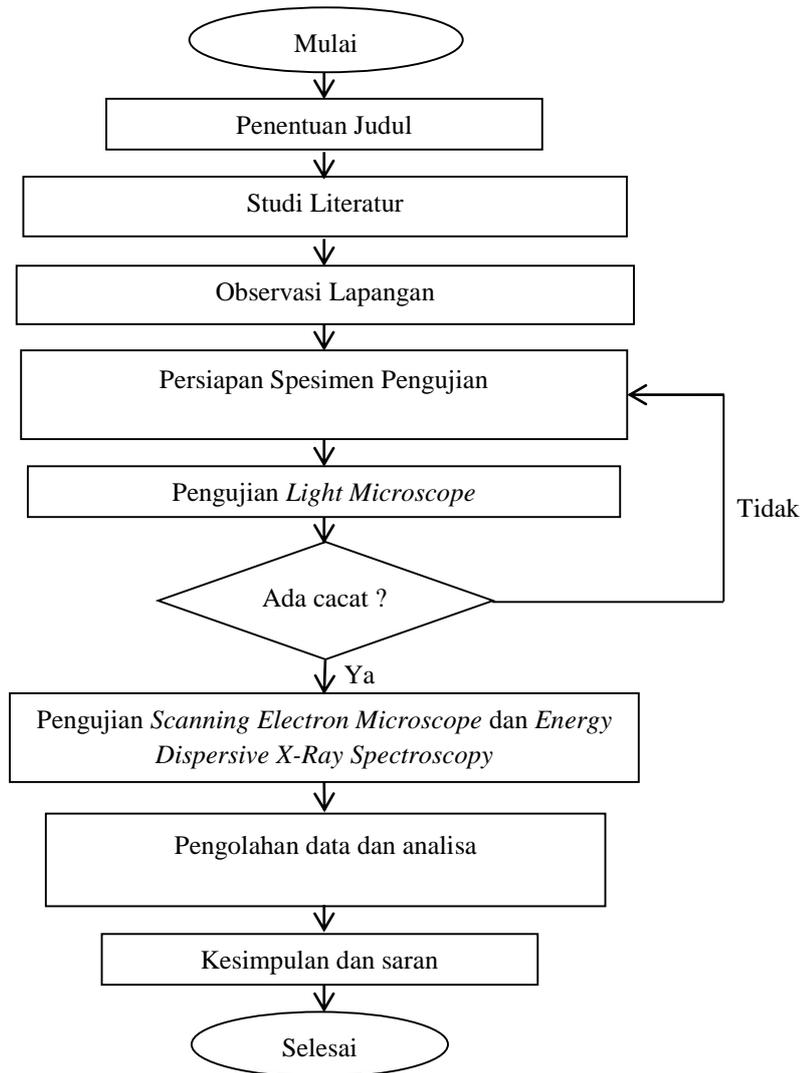
Metode Penelitian berisi tentang langkah-langkah pengujian untuk menganalisa penyebab timbulnya cacat pada proses *plating part fork pipe*. Diagram alir dari penelitian ini dapat dilihat pada Gambar 3.

Gambar 3. Diagram alir

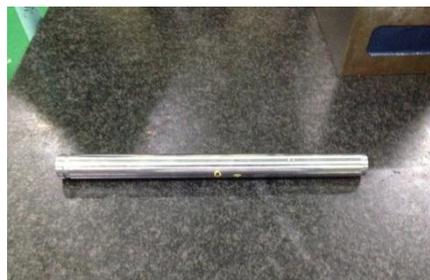
Pada pengujian ini diambil 30 sampel dari tiga *line* yang menggunakan produksi *nickel hard chrome plating*. Masing masing *line* diambil 10 sampel yang terdapat cacat. Sampel *fork pipe* diambil dari proses *final inspection*. Adapun gambar betuk awal dapat dilihat pada Gambar 4 dan bentuk akhir spesimen setelah dilakukan pemotongan dan proses *mounting* dapat dilihat pada Gambar 5.

Gambar 4. Bentuk awal spesimen

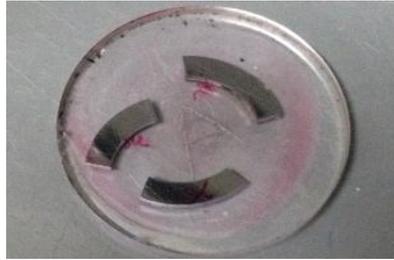
Gambar 5. Bentuk akhir spesimen

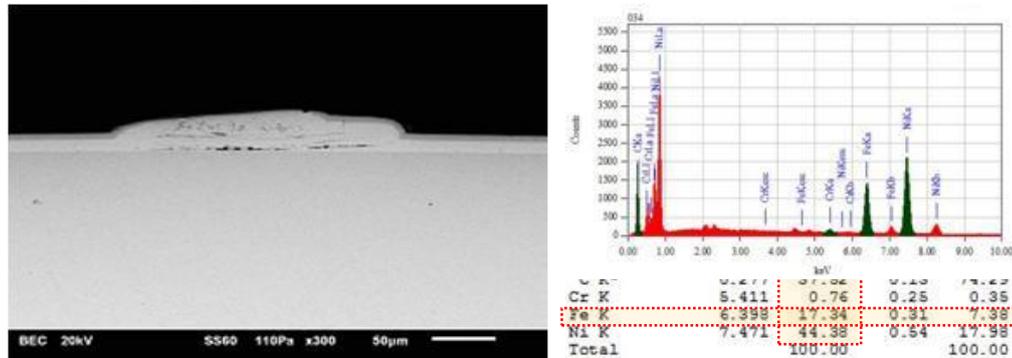
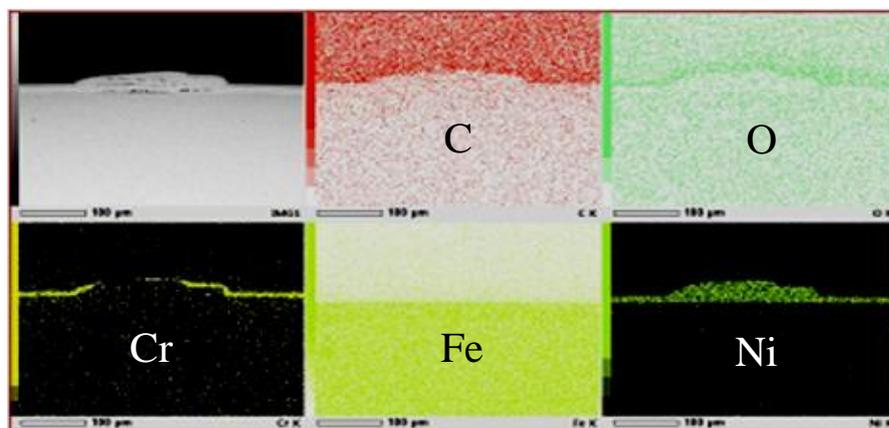
Hasil dari pengujian sampel nomor 11 (diambil secara acak)

Gambar 6. Hasil SEM dan EDS pengotor nikel

Gambar 7. Hasil *Mapping* EDS pengotor nikel

Pada hasil *mapping* EDS, bisa dilihat bahwa terjadi ketidakseragaman permukaan pada lapisan nikel. Sedangkan untuk lapisan *hard chrome* terlihat baik dan mengikuti hasil dari lapisan nikel. Terdapat pengotor nikel yang menyebabkan pada lapisan tersebut tidak seragam. Pengotor jenis ini kemungkinan dihasilkan oleh jig yang ikut *plating* dan kemudian terkelupas dan lapisan *plating* nikel pada *fork pipe* yang terkelupas pada saat proses. Cacat ini bisa juga diakibatkan oleh sisa sisa residu *nickel chip* yang masuk melalui ketinggian larutan yang melebihi *anode bag* dan kondisi *anode bag* yang berlubang atau rusak. Cacat yang dihasilkan oleh pengotor ini berkisar 90-570 mikron, dengan bentuk cenderung memanjang dan pipih walaupun dapat ditemui beberapa yang memiliki ukuran kecil dengan bentuk cacat membulat dan tajam pada bagian ujungnya.

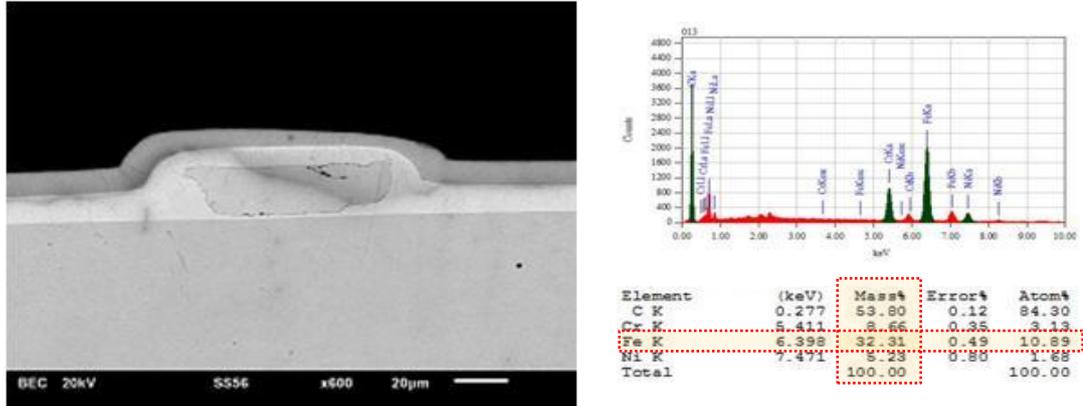
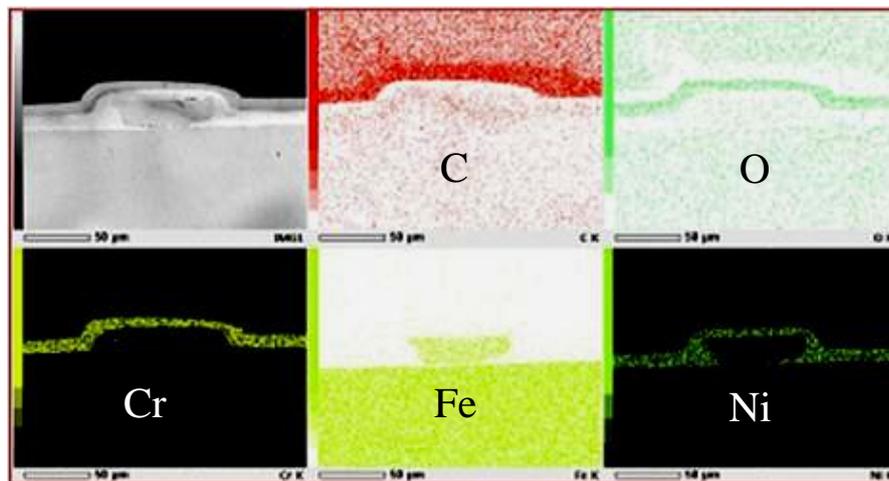
Hasil dari pengujian sampel nomor 5 (diambil secara acak)

Gambar 8. Hasil SEM dan EDS pengotor ferro

Gambar 9. Hasil *mapping* EDS pengotor ferro

Pada hasil *mapping* EDS, bisa dilihat bahwa terdapat unsur fe pada lapisan nikel. Pengotor tersebut yang menyebabkan terjadinya ketidakseragaman pada permukaan lapisan nikel. Sedangkan pada lapisan *hard chrome* terlihat baik. Pengotor jenis ini kemungkinan diakibatkan oleh kurang sempurnanya proses *pre treatment* sehingga geram dari sisa sisa proses sebelumnya (*machining*) ikut terbawa ke dalam bak proses dan ikut terdeposisi. Pengotor jenis ini bisa juga masuk akibat dari jig yang kurang bersih sehingga pengotor tersebut jatuh ke dalam bak *semi bright nickel*. Kemungkinan diakibatkan oleh proses *rinsing* sebelum proses *semi bright nickel* karena pengotor tersebut cenderung berada pada lapisan *semi bright nickel*. Pengotor ini juga bisa diakibatkan oleh kandungan pengotor logam yang mengendap. Adapun batas maksimal dari kontaminan pengotor logam besi maksimal 60 ppm [4].

Untuk jenis cacat yang diakibatkan oleh pengotor ini terdapat di dalam 10 sampel. Cacat yang diakibatkan oleh pengotor ini mempunyai panjang berkisar 100-450 mikron dengan bentuk cacat yang cenderung membulat dan acak tergantung dari pengotor yang ada dalam cacat tersebut. Biasanya cacat yang dihasilkan berbentuk tajam pada bagian ujungnya

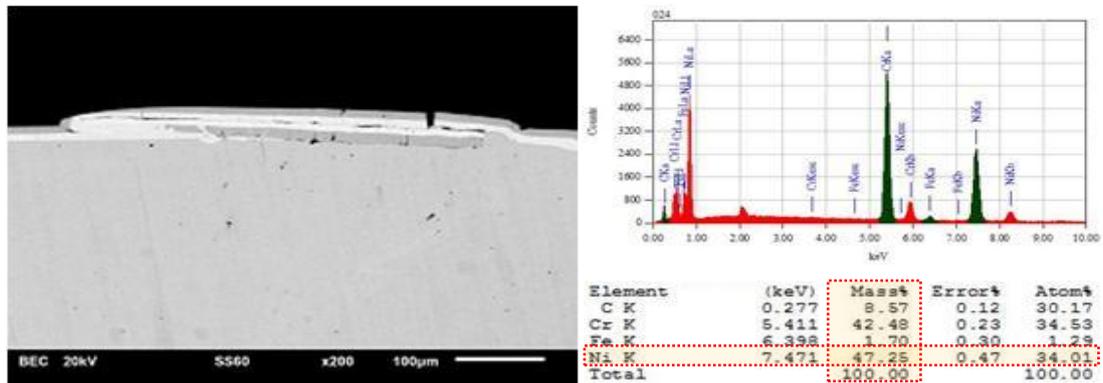
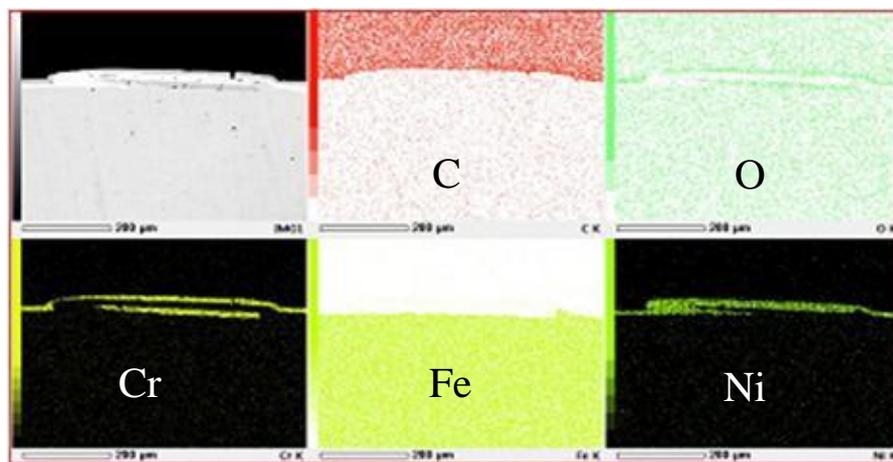
Hasil dari pengujian sampel nomor 22 (diambil secara acak)

Gambar 10. Hasil SEM dan EDS pengotor krom

Gambar 11. Hasil mapping EDS pengotor krom

Pada hasil *mapping* EDS, bisa dilihat bahwa terdapat unsur cr pada lapisan nikel. Pengotor tersebut yang menyebabkan terjadinya ketidakseragaman pada permukaan lapisan nikel. Sedangkan pada lapisan *hard chrome* terlihat baik. Pengotor jenis ini kemungkinan dihasilkan oleh jig yang ikut *ter-plating* krom dan terkelupas kemudian masuk ke dalam bak *semi bright nickel*. Pengotor tersebut ikut terdeposisi sehingga terbentuk cacat pada *fork pipe*. Terkelupasnya lapisan pada jig tersebut kemungkinan pada proses *rinsing* setelah proses aktivasi (*acid treatment*), sehingga pengotor tersebut jatuh mengenai *part* yang akan di *plating*. Pengotor krom juga diakibatkan oleh tidak rataanya *base metal* sehingga pengotor tersebut tersangkut pada *base metal*. Pengotor ini juga bisa dihasilkan akibat dari pengotor logam yang melebihi ambang batas atau mengendap. Adapun batas maksimal dari kontaminan pengotor logam krom maksimal 10 ppm [4]. Cacat yang dihasilkan dari pengotor jenis ini berkisar 250-600 mikron, dengan bentuk cacat cenderung memanjang dan pipih.

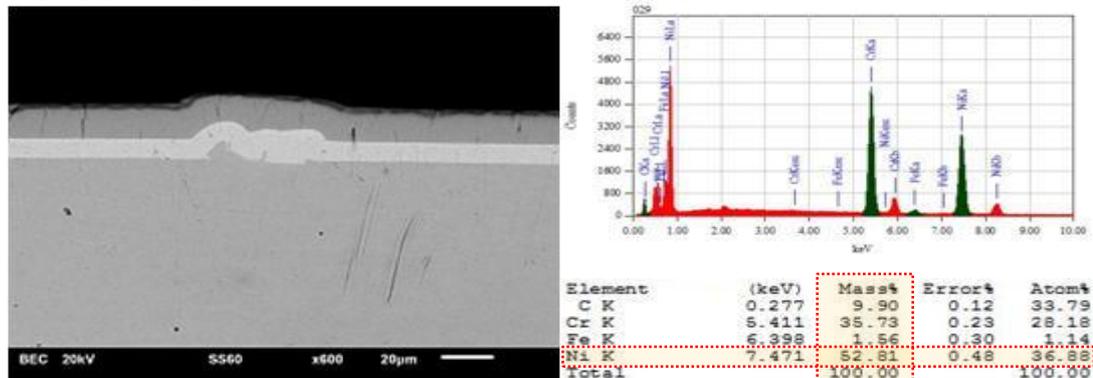
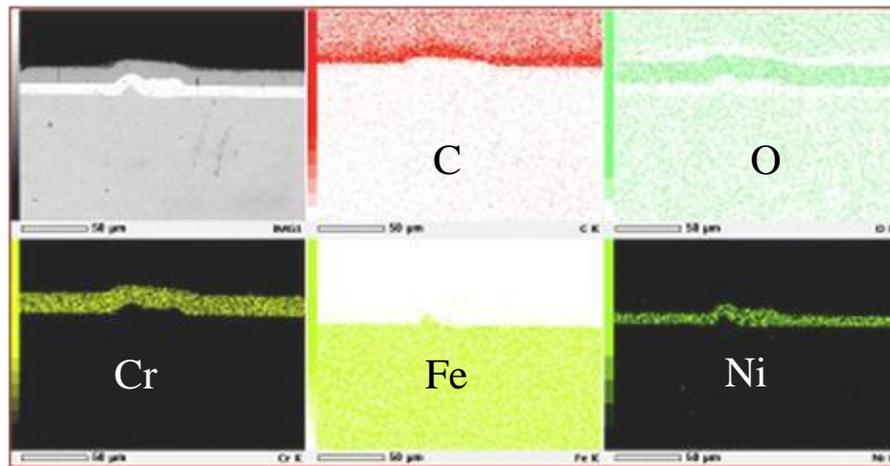
Hasil dari pengujian sampel nomor 27 (diambil secara acak)

Gambar 12. Hasil SEM dan EDS akibat base metal

**Gambar 13.** Hasil mapping EDS akibat base metal

Penyebab cacat yang disebabkan oleh *base metal* akibat tidak rata nya permukaan *base metal*. Tidak rata nya *base metal* diakibatkan oleh kurang sempurnanya proses *machining* yang dilakukan pada proses sebelum *plating*. Untuk penyebab jenis ini hanya ditemukan pada satu sampel saja. Apabila permukaan pada *base metal* tidak rata maka hasil *plating* akan mengikuti bentuk permukaan *base metal* tersebut. Bentuk dari cacat yang diakibatkan tidak rata nya *base metal* tergantung pada bentuk permukaan *base metal* atau cenderung acak. Ukuran cacat yang dihasilkan sekitar 60 mikron.
