**DINAMIKA PERUBAHAN GARIS PANTAI DI PESISIR DESA SURODADI KECAMATAN
SAYUNG DENGAN MENGGUNAKAN CITRA SATELIT**

*Dynamics of Coastal Line Changes in the Surodadi Village
of Sayung Sub District by Using Satellite Imagery*

Aulia Huda Riyanti, Agung Suryanto *), Churun Ain
Program Studi Manajemen Sumberdaya Perairan

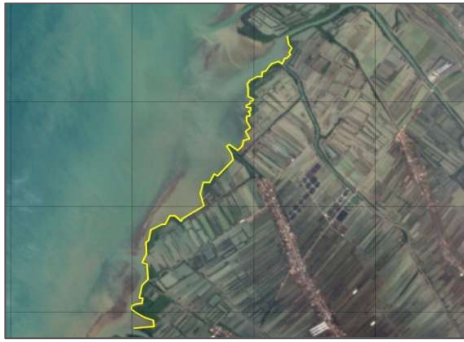
Gambar 2. Peta Garis Pantai Desa Surodadi 2015

Panjang garis pantai hasil digitasi di perairan Desa Surodadi pada tahun 2015 adalah 4023,75 m dan pada tahun 2016 adalah sepanjang 3920,17 m. Garis pantai yang terbentuk tiap tahun semakin berubah, hal ini dapat terjadi akibat penampakan lekukan-lekukan yang disebabkan proses abrasi maupun akresi di tiap garis yang ada. Tabel 2. Menunjukkan perubahan panjang garis pantai dari perairan Desa Surodadi yang terekam oleh citra satelit.

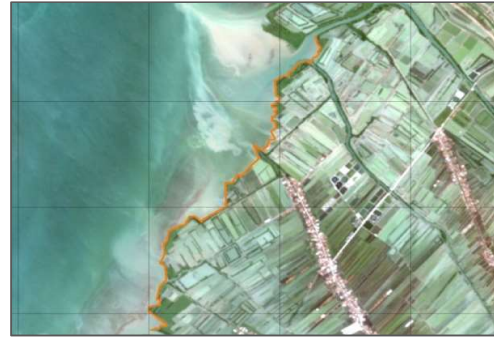
Gambar 3. Peta Garis Pantai Desa Surodadi 2016

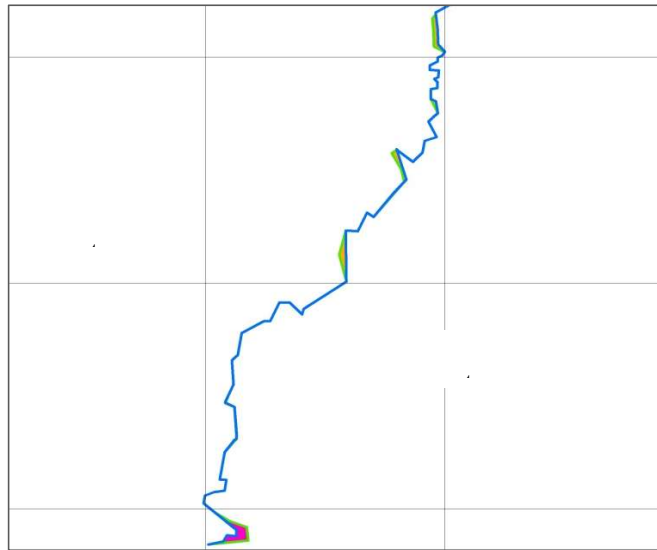
Gambar 6. Garis Pantai Desa Surodadi 2015-2016

Berdasarkan *overlay* citra satelit satelit SPOT 6 Tahun 2015 dan 2016 dapat diketahui bahwa keseluruhan lokasi penelitian (Desa Surodadi Kecamatan Sayung) mengalami perubahan garis pantai baik berupa akresi maupun abrasi. Secara umum, sepanjang garis pantai di lokasi penelitian memperlihatkan bahwa selama 1 tahun telah terjadi perubahan garis pantai yang berupa akresi di satu sisi dan abrasi di sisi lainnya. Hal tersebut berdasarkan interpretasi garis pantai berdasarkan Citra SPOT 6 tahun 2015-2016 lebih masuk ke arah darat dan sebagian garis pantai 2016 masuk ke arah laut. Tejakusuma (2011) menyatakan bahwa pantai mengalami abrasi jika garis pantai tahun sekarang lebih masuk ke arah daratan dibanding dengan garis pantai tahun sebelumnya, demikian pula sebaliknya untuk proses akresi.
