JURNAL TEKNIK PERKAPALAN

Analisis Korosi Pada Pipa *Mine Line Cargo Heater System* Tipe SUS/SS 316 L Pada Kapal MT SUPRIME STAR

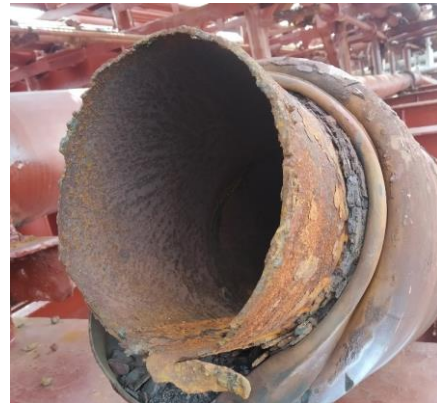
Objek yang dipakai pada penelitian tugas akhir ini adalah pipa *mine line heater system* yang menggunakan bahan SS/SUS 316 L yang mengalami kebocoran seperti pada gambar 1.

Gambar 1. Pipa *mine line heater system* kapal mt supreme start

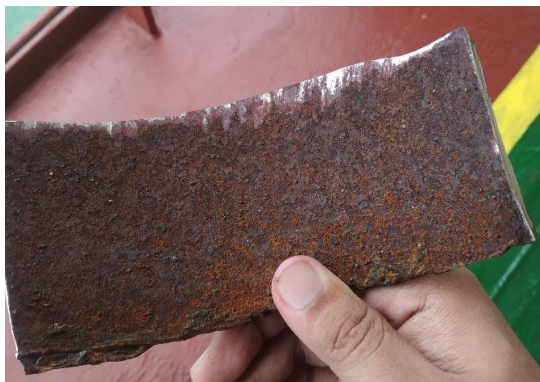
Sempel kemudian di potong menjadi bagian kecil untuk mempermudah proses penelitian seperti ditunjukkan pada gambar 3.

Gambar 3. Spesimen yang telah di potong

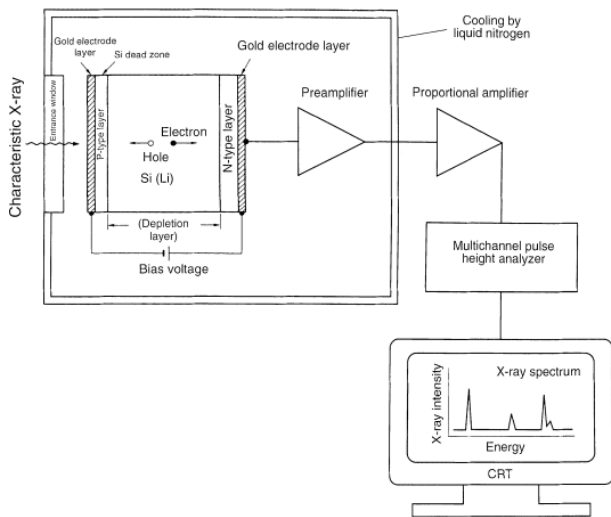
Berkas sinar -X yang dipancarkan dari sempel melewati kolimator dan masuk ke detektor. Setelah memasuki detektor sinar x melewati kotak ionisasi keadaan padat dimana energi listrik akan mengubah sinar x menjadi produk yang sesuai dengan sifat sinar x sample. Produk di kumpulkan dengan *Field Effect Transistor* (FET) dan dikonversi ke frekuensi di mana produk dianalisis untuk multi-saluran. Multichannel menganalisis kecocokan frekuensi dan menampilkannya dalam bentuk data di layar.[8]

Gambar 5. Diagram sistem EDX
