Evaluasi jalur evakuasi bencana kebakaran pada vihara prajna chan

Muniifah Zahraani Setio Setoto ^{a*}, Previari Umi Pramesti^b

^{a*, b} Sekolah Vokasi, Universitas Diponegoro, Semarang, Indonesia

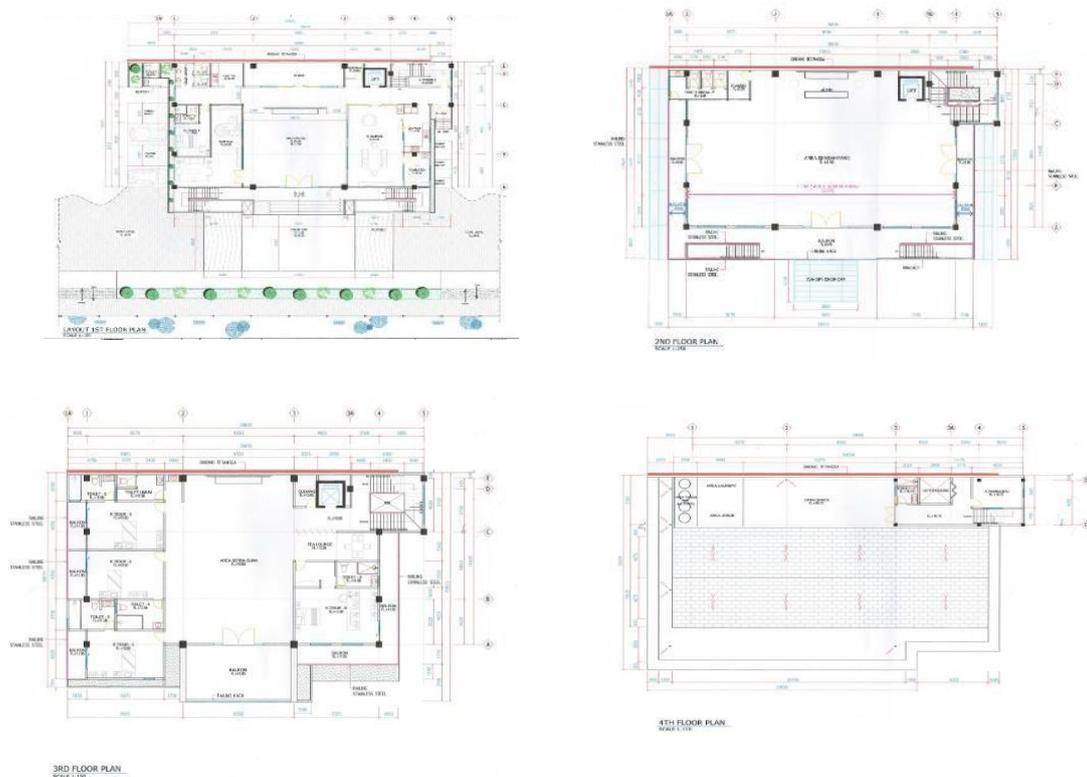
Gambar 2. Gambar kerja vihara prajna chan (Kontraktor PT. ADEC)

Pengumpulan data bangunan gedung yang akan dievaluasi sebagai bahan penelitian meliputi pengumpulan data dan gambar kerja atau DED yang diperoleh dari pihak konsultan. Kumpulan data dari kontraktor PT. Alam Dunia Engineering and Construction dapat digunakan sebagai acuan untuk menyusun laporan seminar riset terapan. Salah satu contoh gambar kerja Vihara Prajna Chan dapat dilihat pada **Gambar 2**. dimana terdapat denah lantai satu hingga lantai empat bangunan vihara.

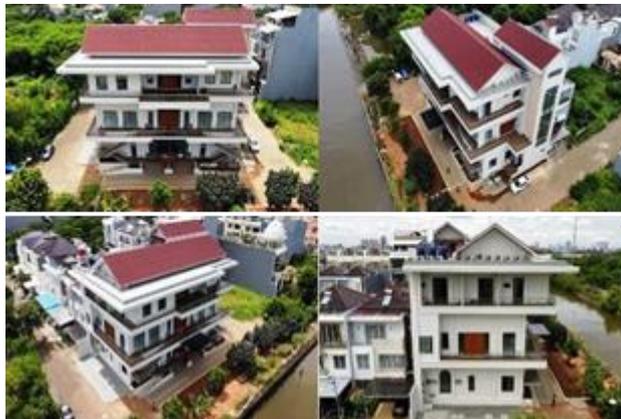
Gambar 3. Dokumentasi objek penelitian (Kontraktor PT. ADEC)

Teknik observasi dilakukan untuk mengumpulkan informasi pendukung yang ada di lokasi dan mendapatkan kesimpulan terhadap objek diamati serta dapat menggambarkan objek dan segala sesuatu yang berhubungan dengan objek penelitian melalui pengamatan dengan panca indera. Pada **Gambar 3** terdapat salah satu kegiatan observasi, yaitu mendokumentasikan exterior bangunan vihara menggunakan *camera drone*.
