Potensi pencahayaan alami pada bangunan peribadatan gereja GPIB Filadelfia Semarang

Gambar 1. Kondisi eksisting Gereja GPIB Filadelfia Semarang

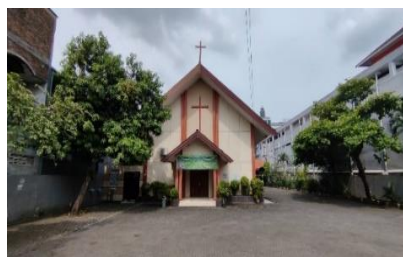
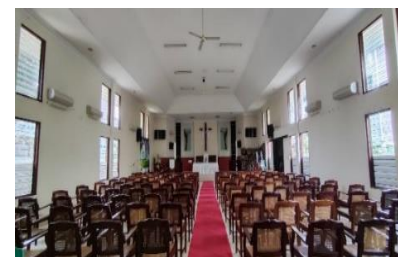
Tampak depan

Ruang ibadah

Gereja GPIB Filadelfia Semarang merupakan salah satu gereja yang berada di kawasan Wonodri, Kecamatan Semarang Selatan, Semarang, Jawa Tengah. Gereja ini memiliki 1 ruang ibadah utama di bagian tengah bangunan. Terdapat 28 bukaan dinding sebagai akses masuk sinar matahari ke dalam ruangan. Meskipun memiliki banyak bukaan dinding, di dalam setiap kegiatan peribadatannya masih menggunakan bantuan penerangan buatan. Isu tersebut yang kemudian menjadi latar belakang dan menggugah peneliti untuk melakukan evaluasi terhadap intensitas penerangan alami di dalam ruang ibadah gereja yang disajikan pada Gambar 1.

Berdasarkan latar belakang yang sudah dibahas sebelumnya, maka dilakukanlah pengambilan data intensitas pencahayaan pada ruang ibadah Gereja GPIB Filadelfia Semarang Gambar 1. Orientasi bangunan adalah Barat Laut. Dimensi ruang ibadah gereja adalah 12.15 m x 22.55 m dengan posisi bukaan dinding berada di bagian Barat Daya dan Timur Laut Gambar 2. Terdapat 28 bukaan dinding yang semuanya merupakan jendela nako. Berdasarkan hasil observasi, spesifikasi dari jendela yang ada adalah 1.0 m x 0.8 m, 1.1 m x 2.4 m, dan 1.1 m x 1.6 m. Terdapat 2 buah jendela tertutup oleh spanduk. Kemudian di sisi luar bangunan pada area Timur Laut terdapat dua pohon dengan tinggi \pm 5 m. Selain itu pada bagian Timur Laut bangunan terdapat lahan dengan lebar 2,2 m yang langsung berbatasan dengan bangunan rumah penduduk. Dimungkinkan keberadaan dua pohon dan bangunan ini dapat menghalangi intensitas cahaya matahari yang masuk ke dalam ruang ibadah. Lalu pada bagian Barat Daya bangunan terdapat sisa lahan gereja dengan lebar 6,5 m dan bangunan Pasar Wonodri sebagai batas lahan gereja.

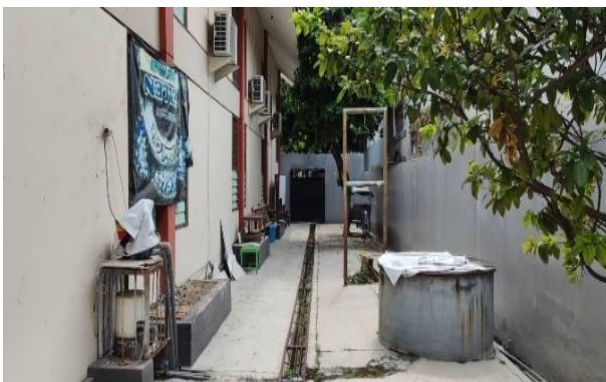
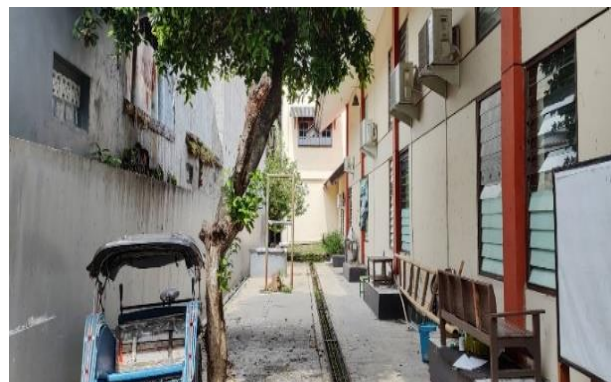
Gambar 6. Foto kondisi bagian timur laut bangunan

Berdasarkan hasil pengamatan, penghalang cahaya yang berada di site tidak banyak sehingga tidak semua titik ukur mengalami penurunan intensitas cahaya. Selain itu penghalang cahaya terbanyak berada di bagian Timur Laut sehingga intensitas cahaya yang didapat cenderung lebih rendah dibandingkan bagian Barat Daya. Bukaan pada bangunan gereja yang berada di Timur Laut dan Barat Daya memberi pengaruh cukup baik pada bangunan karena posisi tersebut sesuai dengan arah datangnya cahaya matahari. Hasil pengamatan memperlihatkan bahwa posisi keberadaan bukaan dinding pada bangunan akan mempengaruhi kualitas intensitas pencahayaan di dalam ruangan. Di samping itu, keberadaan pepohonan dan bangunan rumah penduduk di luar ruangan juga akan menjadi barrier atau penghalang masuknya sinar matahari di dalam bangunan. Oleh karena itu, penempatan bukaan dinding dan penataan landscape yang tepat sangat diperlukan di sini.
