Ketersediaan Vegetasi Pada Koridor Jalan Ngesrep Banyumanik

Poppy, P., & Wahyono, H. (2016). Ketersediaan Vegetasi Pada Koridor Jalan Ngesrep Banyumanik. *Jurnal Teknik PWK (Perencanaan Wilayah Dan Kota)*, 5(4), 330–339.

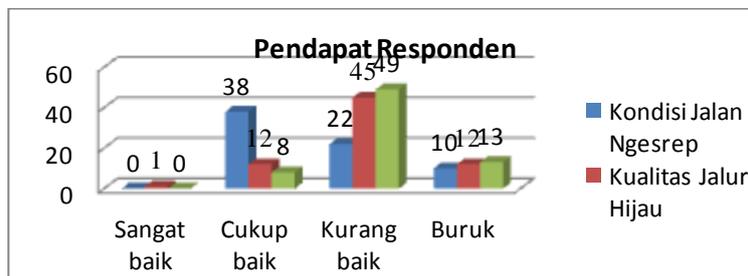
Gambar 2. Diagram Responden (2016)

Berdasarkan diagram perbandingan diatas, didapat hasil penilaian dari responden mengenai kondisi koridor Jalan Ngesrep, bahu jalan dan vegetasi yaitu ;

- Untuk kondisi koridor Jalan Ngesrep sebanyak 46 responden saat melintas beranggapan kondisi koridor Jalan Ngesrep termasuk pada kategori cukup baik, 26 responden beranggapan bahwa kondisi

koridor Jalan Ngesrep termasuk pada kategori kurang baik dan 13 reseponden beranggapan bahwa kondisi koridor Jalan Ngesrep termasuk pada kategori buruk.

- Untuk kondisi bahu jalan yang terdapat di koridor Jalan Ngesrep sebanyak 58 responden beranggapan kondisi bahu jalan termasuk pada kategori kurang baik, 21 responden beranggapan bahwa kondisi bahu jalan termasuk pada kategori buruk dan 6 responden beranggapan kondisi bahu jalan termasuk kategori baik.
- Untuk kondisi vegetasi yang terdapat pada bahu jalan di koridor Jalan Ngesrep sebanyak 59 responden beranggapan bahwa kondisi vegetasi termasuk pada kategori kurang baik, 16 reponden beranggapan bahwa kondisi vegetasi termasuk pada kategori buruk dan sebanyak 10 responden beranggapan bahwa kondisi vegetasi termasuk pada kategori cukup baik.

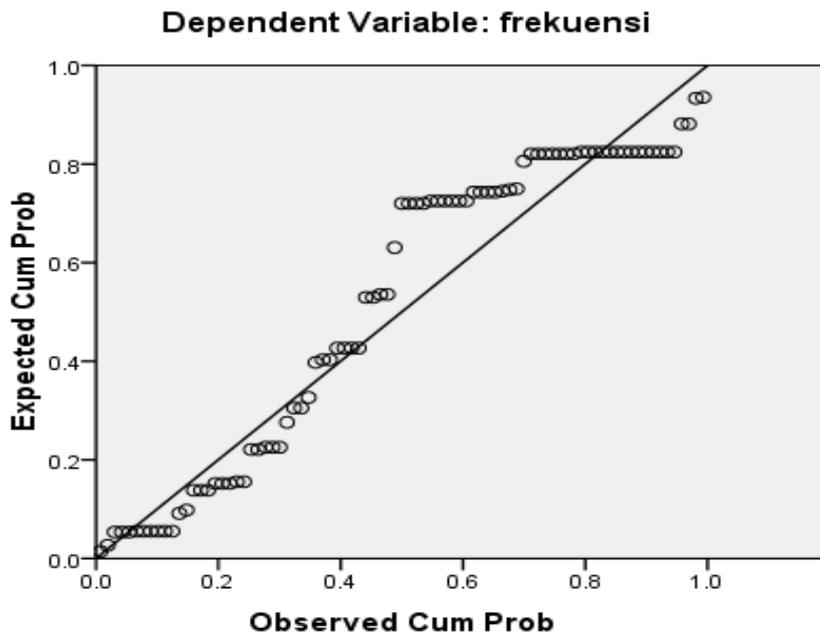
Normal P-P Plot of Regression Standardized Residual

Gambar chart diatas adalah uji model regresi yang relevan dengan menggunakan output chart yang relevan. Jika residual berasal dari distribusi normal, maka nilai-nilai sebaran data (noktah dengan hasil survey responden) akan terletak pada garis lurus. Terlihat pada sebaran data pada chart di atas bisa dikatakan tersebar pada sekeliling garis lurus tersebut (tidak terpencah secara berjauhandari garis lurus). Maka bisa dikatakan bahwa persyaratan normalitas bisa dipenuhi. Pada sebaran data membentuk arah kekanan atas dan jika ditarik garis lurus akan didapat slope yang positif. Hal ini sesuai dengan koefisien regresi (yang adalah nilai slope) variabel kondisi jalan yang positif.
