ANALISIS KEGAGALAN PIPA *ELBOW* 180° PADA *FURNACE*

*Gregorius Sasongko¹, Sri Nugroho²

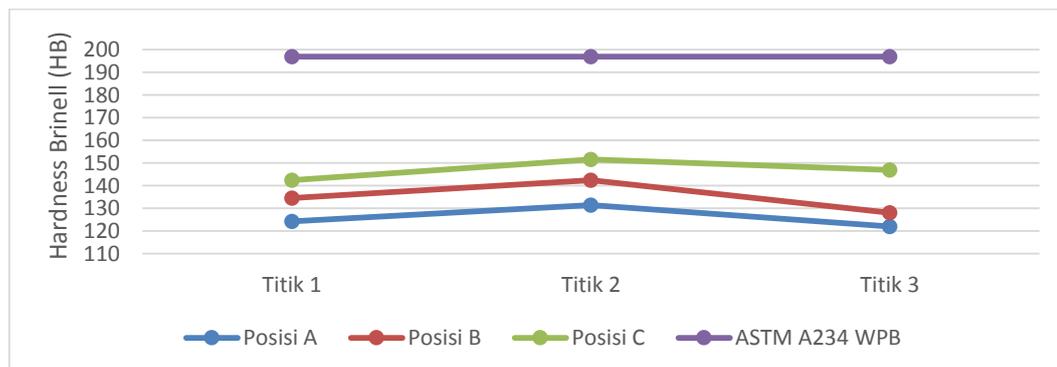
Gambar 8. Grafik hasil pengujian kekerasan.

Berdasarkan data hasil pengujian kekerasan yang dilakukan pada spesimen pipa *elbow* daerah patahan dan spesimen pipa *elbow* jauh dari patahan dapat dilihat bahwa rata-rata angka kekerasan material tertinggi terdapat pada posisi C pada spesimen jauh dari patahan yaitu 146,5 , dan rata-rata angka kekerasan material paling rendah didapat dari spesimen pipa *elbow* daerah patahan pada posisi A yang sangat dekat dari patahan yaitu 126. Disimpulkan hasil dari pengujian baik rata-rata angka kekerasan tertinggi dan paling rendah memiliki nilai kekerasan di bawah nilai maksimum dari standar ASTM A234 tipe WPB yaitu 197 HB.

Berdasarkan data hasil pengujian kekerasan ditinjau dari titik-titik pengujian tiap posisi dari kedua spesimen dapat disimpulkan bahwa selalu didapat angka kekerasan tertinggi berada pada titik 2, dimana titik 2 berada pada bagian tengah. Hal ini sesuai dengan hasil pengujian mikrografi dimana banyak terdapat fasa *pearlite* pada bagian tengah, fasa *pearlite* cenderung lebih keras dibandingkan fasa *ferrite*.
