ANALISIS KEGAGALAN PADA KOMPONEN BOOM EXCAVATOR TIPE LIEBHERR R9250

*Ulya Ramdhani Fikri¹, Sri Nugroho², Yusuf Umardani²

¹Mahasiswa Jurusan Teknik Mesin, Fakultas Teknik, Universitas Diponegoro

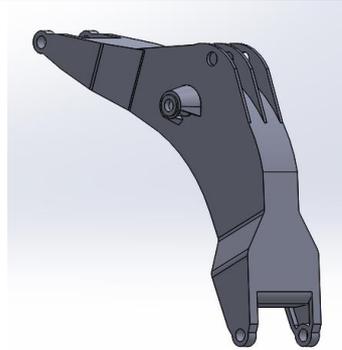
Gambar 4. Model 3D boom.

Simulasi numerik dilakukan untuk menganalisis tegangan pada *boom excavator*. Simulasi dimulai dengan melakukan perancangan model 3D menggunakan *software Solidwork 2020* dan analisis tegangan menggunakan *Ansys 2020*. Dimensi *boom* yang digunakan didapat dari spesifikasi produk. Gambar perancangan model 3D dari *boom* dapat dilihat pada Gambar 4 berikut.
