ANALISIS KEGAGALAN *CONNECTING ROD* PADA SEPEDA MOTOR 4 LANGKAH DENGAN KAPASITAS 110 CC

*Insannul Fikri¹, Sri Nugroho², Mohammad Tauviqirrahman²

¹Mahasiswa Jurusan Teknik Mesin, Fakultas Teknik, Universitas Diponegoro

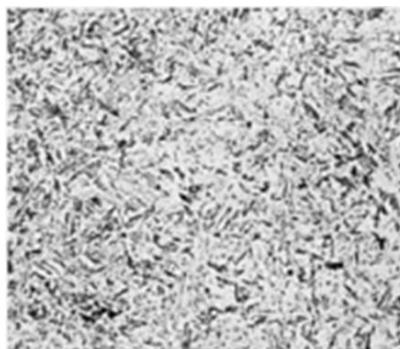
Gambar 7. Struktur mikro baja AISI 4140 pembesaran 500x [9]

Hasil pengujian metalografi seperti yang ditunjukkan pada Gambar 6. diketahui bahwa, kedua *connecting rod* memiliki bentuk fasa yang sama yaitu martensit. Hasil ini menunjukkan bahwa tidak terdapat kesalahan atau cacat produksi pada *connecting rod* yang mengalami kegagalan. Hasil fasa martensit juga sesuai dengan proses produksi *connecting rod* yang mengalami *heat treatment* berupa *quenching* untuk mendapatkan kekuatan yang tinggi dan *tempering* untuk meningkatkan nilai ketangguhannya. Untuk membuktikan struktur mikro ini, dapat dibandingkan dengan struktur mikro dari baja AISI 4140 yang juga mengalami *heat treatment* berupa *quenching* dan *tempering* dengan bentuk fasa yang sama yaitu martensit seperti yang ditunjukkan pada Gambar 7.
