## ANALISIS KEGAGALAN PADA PISTON HEAD TIPE KPH UNTUK JENIS MOTOR BEBEK

### Abstrak

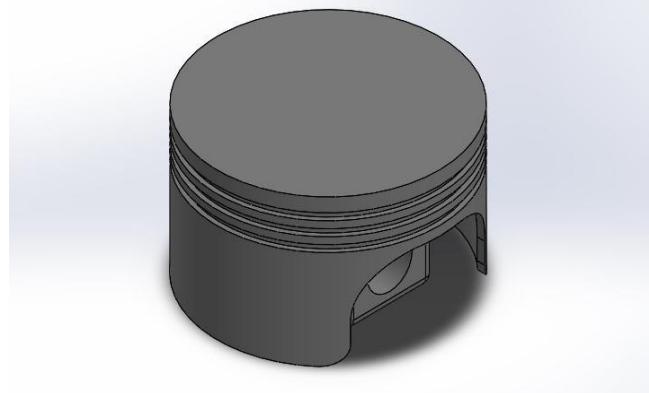
Gambar 14. Desain *solidworks* piston

Pengujian simulasi dilakukan dengan menggunakan *software ANSYS*. Menganalisisi tegangan rata-rata yang berperan penting dalam kegagalan, karena mempengaruhi kekuatan lelah piston. Pada analisis awal piston didisain pada aplikasi solidworks dengan diameter 52,4 mm seperti pada Gambar 14 dibawah.

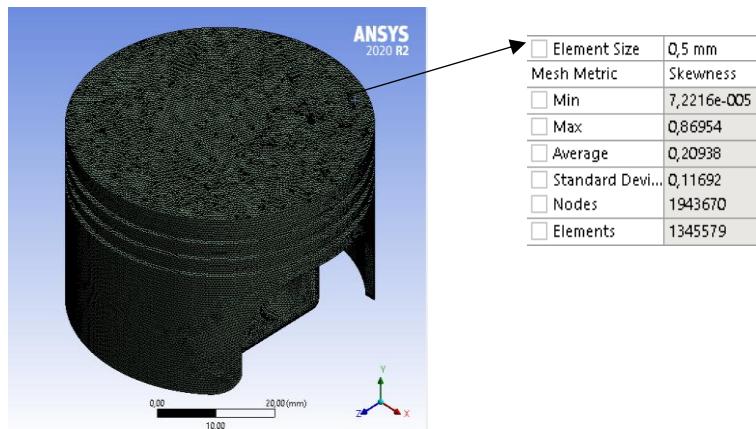
Gambar 15. Tampilan Mesh Piston

Dalam pengaturan meshing, digunakan element size 0.5 mm dan mendapatkan total element sebesar 1345579, dan menggunakan mesh metric skewness didapatkan nilai maksimal sebesar 0.86954 yang bila dilihat dari mesh metrics spectrum dikategorikan acceptable seperti pada Gambar 15 dibawah.
