ANALISIS KEGAGALAN *POWER STEERING GEARBOX HOUSING* PADA MOBIL DIESEL 2500 CC

*Maulana Zaky Cahyadi¹, Sri Nugroho², Rifky Ismail²

¹Mahasiswa Program Studi Teknik Mesin, Fakultas Teknik, Universitas Diponegoro

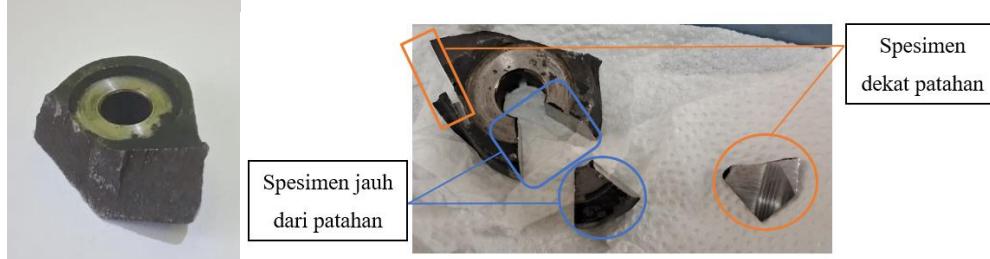
Gambar 3. Hasil pemotongan dan pengambilan spesimen pada patahan kecil *gearbox housing* menggunakan EDM *Wire Cutting Machine*

Spesimen patahan kecil *power steering gearbox housing* dipotong menggunakan *Electric Discharge Machining (EDM) wire cut machine* menjadi 2 bagian seperti yang dilihat pada Gambar 3. yang kemudian dilakukan mounting menggunakan resin. Sampel yang telah dimounting selanjutnya akan dilakukan pengujian.

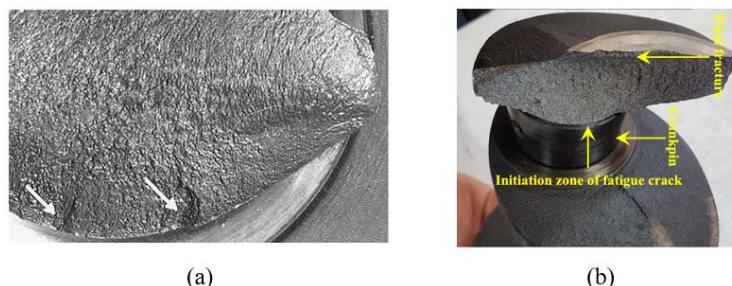
Gambar 6. Kasus kegagalan dengan gejala *fatigue failure*, (a) Indikasi *ratchet marks* pada *crankshaft* dikarenakan *fatigue failure* [6], (b) *Crack initiation* dan *final crack zone* pada *crankshaft* truk dikarenakan *fatigue failure* [4].

Berdasarkan pengamatan visual yang dilakukan pada permukaan patahan *power steering gearbox housing* dapat dilihat permukaan patahan terlihat tidak beraturan, mirip kerikil, dengan banyak tonjolan kecil dan lubang seperti yang bisa dilihat pada Gambar 5. Terdapat indikasi *ratchet marks* dari beberapa titik permukaan patahan yang mengindikasikan adanya mekanisme lelah dengan beberapa titik inisiasi. Retakan dimulai dari fillet sisi bagian dalam *housing* dan menjalar sampai zona *final crack* di permukaan *housing* yang berkонтак langsung dengan rangka. Di sisi lain, karakteristik kelelahan material seperti *river marks*, garis radial, chevrons, striasi, dan *beachmarks* tidak terlihat dengan jelas di fraktografi. Perbandingan kasus kegagalan dengan gejala fatigue failure pada material *nodular cast iron* ditunjukkan Gambar 6.
