## ANALISIS KEGAGALAN PADA *CONNECTING ROD* AKIBAT *BUCKLING* DI MESIN PEMBAKARAN DALAM MOBIL 1300 CC

### Abstrak

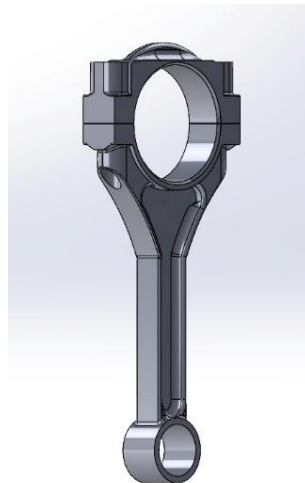
Gambar 1. Model Connecting Rod

Model 3D *connecting rod* dirancang menggunakan SolidWorks 2022 berdasarkan dimensi spesimen aktual. Simulasi dilakukan menggunakan ANSYS Workbench 2025 R2. Kondisi batas yang diterapkan: gaya total 30 kN didapatkan dari tekanan maksimum pembakaran ( $P_{max}$ ) dihitung dari daya mesin (P), konstanta mesin 4 langkah ( $\eta R = 2$ ), volume silinder ( $V_d$ ), dan putaran mesin (N) lalu diaplikasikan pada bagian dalam *small end* searah sumbu batang, sedangkan *big end* diaplikasikan sebagai *fixed support*. Analisis yang dilakukan meliputi analisis tegangan statik (Von Mises) dan analisis *eigenvalue buckling* (13 mode).

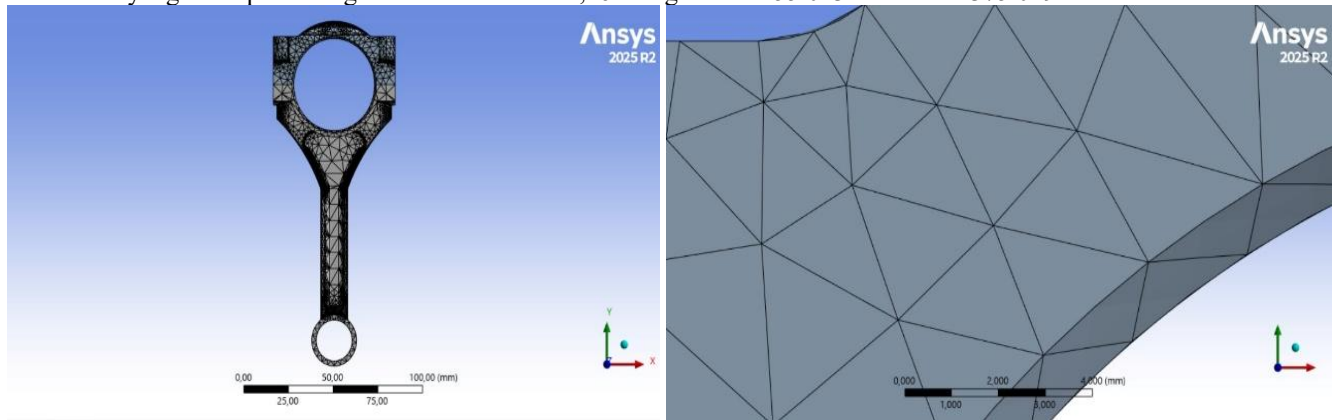
Gambar 7. Meshing Simulasi

Simulasi numerik dilakukan untuk menganalisis tegangan dan mode *buckling* pada *connecting rod*. Dari meshing tetrahedral yang diterapkan dengan ukuran rata-rata 1,46 menghasilkan 55.0232 node dan 375.049 elemen.
